ANALISA DAN USULAN KOREKSI STRUKTUR TANAH PADA SUPERMARKET KEBUMEN AKIBAT PENURUNAN BANGUNAN

Oleh : Basuki

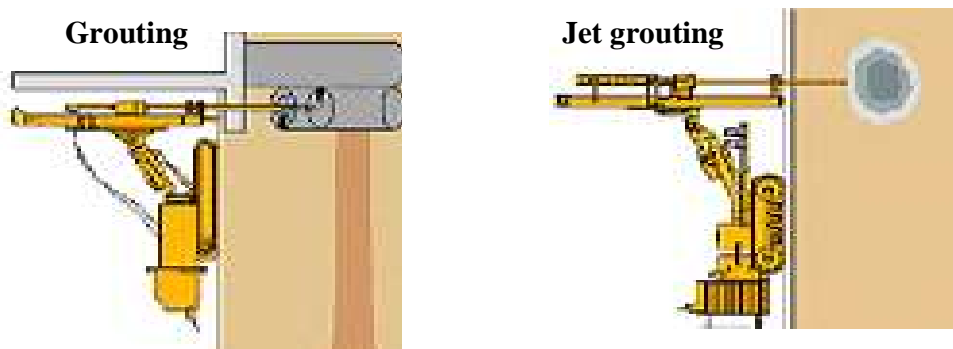
Gb.1. Grouting dan jet grouting

Kolom Batu dan tumpukan padatan pasir (atau komposisi tumpukan) merupakan tipe teknik kolom paling dikenal untuk meningkatkan mutu tanah lunak. Banyak metode instalasi yang digunakan di seluruh dunia, sebagai contoh metode penggantian vibro (gbr. 1) dan metode komposer vibro. (H.-G. Kempfert) Metoda ini akan sulit dilakukan untuk koreksi sub struktur bangunan di perkotaan, getaran vibro yang ditimbulkan merupakan gangguan yang cukup serius bagi lingkungan bangunan sekitar.

Ground improvement methods with special emphasis on column-type techniques
(H-GKempfert@ Institute of Geotechnique, University of Kassel, Germany)

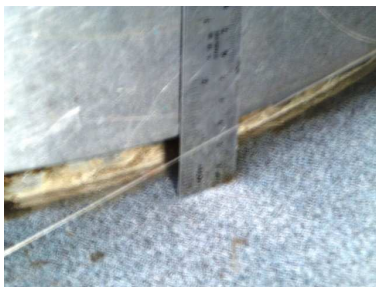
Penurunan yang signifikan terjadi 6 tahun terakhir dan paling mencolok terjadi setelah gempa besar Bantul tahun 2008. Tahun 2009 penurunan kolom bangunan baru terlihat jelas di lantai dasar berupa penurunan kolom dan lantai sekitar kolom gejala belum terlihat di lantai 2 maupun 3 (survey 2009 PT Artikanagara). Data terakhir menunjukkan penurunan terus berlangsung, hal ini terlihat jelas dengan banyak retak lantai di lantai 2 maupun 3. sebagian dinding interior sudah mengalami keretakan yang serius, walaupun dinding luar tampak utuh tanpa retakan.

Gb.5. Tingkat Penurunan Kolom dan lantai sekitar kolom Lantai 1 C1

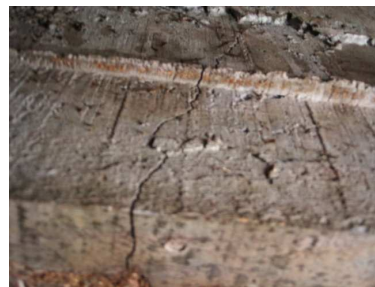
Gb.6. Retak Balok sekitar kolom B5

Struktur balok yang telah terindikasikan retak perlu dilakukan perbaikan baik dengan cara grouting maupun penambahan struktur baru jika di perkirakan baja didalamnya telah melampaui tegangan lelehnya. Jika tidak dilakukan stabilitas rangka bangunan sepenuhnya terganggu dan kemungkinan runtuh struktur menjadi ancaman yang serius.
