# KONSERVASI FASADE BANGUNAN KOLONIAL DI JALUR BELANDA, KOTA SINGARAJA, BALI

Oleh: Agus Kurniawan<sup>1</sup>, Rumawan Salain<sup>2</sup>, Ciptadi Trimarianto<sup>3</sup>

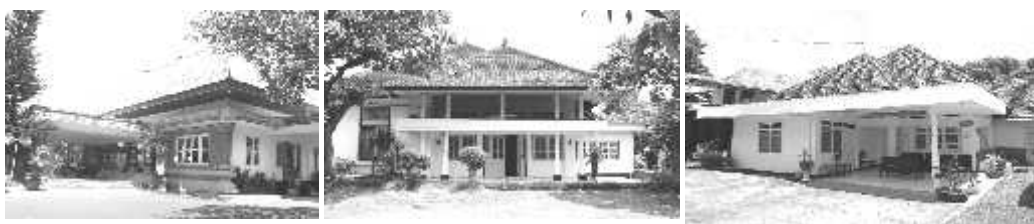
**Gambar 6.** Tipologi fasade bangunan kolonial berdasarkan atap perisai  
Sumber : Observasi Lapangan, 2014

Dalam penelitian ini, komponen fasade bangunan yang diamati yaitu bagian kepala (atap), bagian badan (pintu, jendela dan dinding) dan bagian kaki (lantai). Komponen pertama yaitu atap merupakan bagian yang paling dipertahankan kemurnian dari awal bangunan itu berdiri pada bangunan kolonial di Jalur Belanda Kota Singaraja. Mayoritas bentuk atap yang digunakan pada wilayah kajian dan pada kasus terpilih ada dua, yaitu perisai dan gewel. Ditemukan sembilan belas bangunan kolonial yang menggunakan jenis atap perisai, yaitu pada layout 01, 05, 06, 07, 08, 09, 10, 11, 12, 13, 14, 15, 16 dan 17 dan tiga bangunan menggunakan atap gewel, yaitu pada layout 02, 03 dan 04.

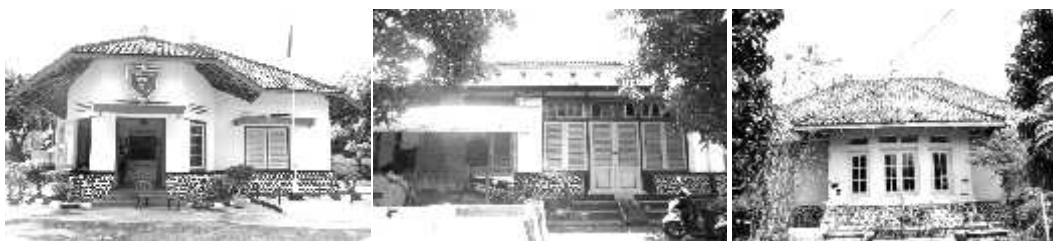
**Gambar 8.** Tipologi fasade bangunan kolonial berdasarkan tekstur dinding  
Sumber: Observasi Lapangan, 2014

Pada komponen kedua yaitu badan bangunan (dinding), dari tekstur dinding pada kasus ada dua, yaitu bertekstur halus dan bertekstur kasar. Hal ini karena permainan ornamen batu dan plester kasar pada bidang bawah dinding. Penggunaan tekstur halus terlihat pada layout 01, 02, 05, 12 dan 13. Penggunaan batu kali dan plester kasar sebagai bagian dari dinding bangunan bagian bawah pada layout 03, 04, 06, 07, 08, 09, 10, 11, 14, 15, 16 dan 17.

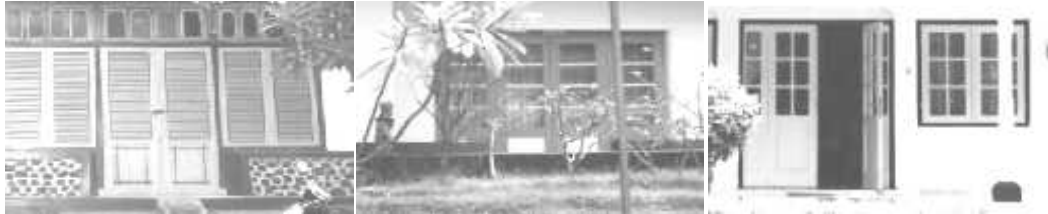
**Gambar 9.** Tipologi fasade bangunan kolonial berdasarkan pintu ganda kreyak (kiri) dan pintu ganda kaca (tengah dan kanan).

Jenis pintu yang ditemukan pada bangunan kolonial di Jalur Belanda di Kota Singaraja ini, keseluruhan pintu pada fasade utama terbagi atas pintu ganda kreyak dan pintu ganda kaca. Penggunaan pintu ganda kreyak terdapat pada layout 02, 03, 04, 10, 11 dan 12. Penggunaan pintu ganda dengan kaca terdapat pada layout 01, 05, 06, 07, 08, 09, 13, 14, 15, 16 dan 17.

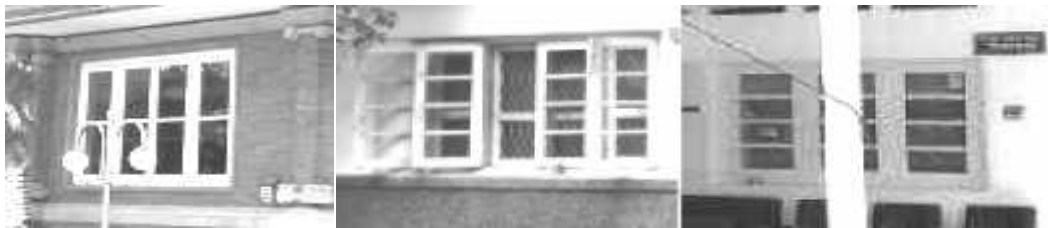
**Gambar 10.** Tipologi fasade bangunan kolonial berdasarkan jendela rangkap ganda kaca

Jenis jendela yang ditemukan pada bangunan kolonial di Jalur Belanda di Kota Singaraja ini, keseluruhan pintu pada fasade utama ada tiga. Penggunaan jendela rangkap ganda dengan kaca terdapat pada layout 01, 05, 06, 08 dan 12. Penggunaan jendela ganda kaca terdapat pada layout 05, 06, 07, 08, 09, 13, 14, 15, 16 dan 17. Penggunaan jendela ganda kreyak terdapat pada layout 02, 03, 04, 07, 09, 10, 11, 12, 13, 14, 16 dan 17.

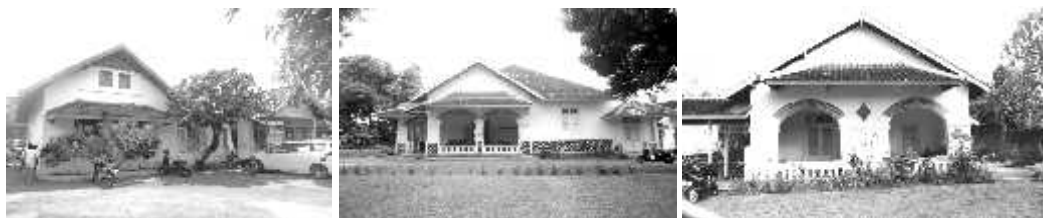
**Gambar 11.** Tipologi fasade bangunan kolonial berdasarkan periode pembangunan tahun 1902-1920

Tipologi bangunan kolonial di Jalur Belanda Kota Singaraja berdasarkan periode pembangunan ada tiga yaitu adalah periode 1902-1920 pada layout 01,02,03,04,05,06, 09,10,11,12,13 dan14, periode 1920-1940 pada layout 07,08,15 dan 17 dan periode setelah1940-an pada layout 16.

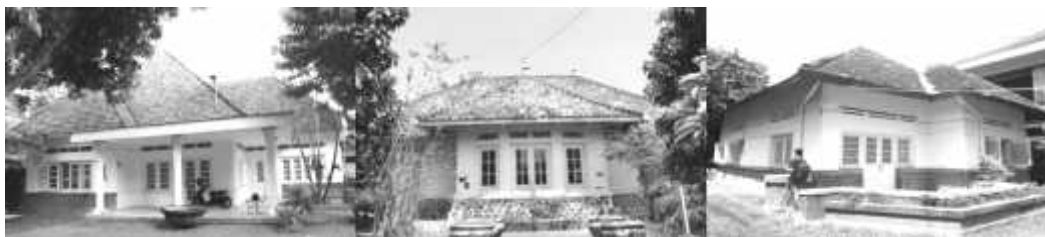
**Gambar 12.** Fasade bangunan masih dalam keadaan asli tanpa ada perubahan  
Sumber : Observasi Lapangan, 2014

- a. Kategori A yaitu fasade bangunan masih dalam keadaan asli tanpa ada perubahan. Kategori ini dapat ditemui pada Layout 2, 3, 4, 6, 14 dan 15 dengan wujud, dimensi & proporsi, warna & tekstur, posisi & orientasi, skala dan irama bangunan masih tetap.

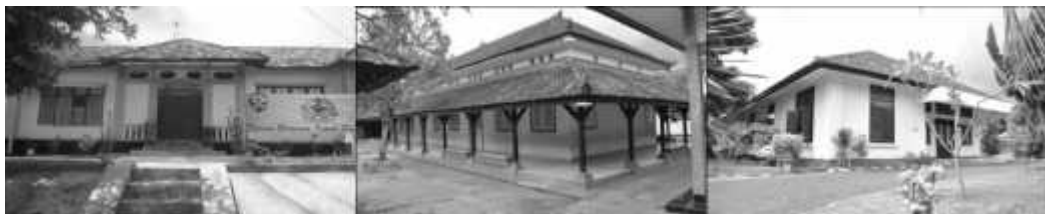
**Gambar 13.** Fasade bangunan dengan beberapa bagiannya telah mengalami perubahan  
Sumber: Observasi Lapangan, 2014

- b. Kategori B yaitu fasade bangunan dengan beberapa bagiannya telah mengalami perubahan, perbaikan (renovasi) dan akibat penambahan bangunan baru. Perubahan terjadi pada wujud, dimensi & proporsi dapat ditemui pada Layout 5, 8, 11, 16 dan 17. Perubahan terjadi pada warna & tekstur dapat ditemui pada Layout 1, 7, 9, 11 12 dan 13.

- a. Bertambah/berkurangnya penduduk, bertambahnya penduduk menyebabkan terjadinya perubahan struktur masyarakat yang diikuti dengan perubahan pola kebudayaan masyarakat (sikap, perilaku dan pola pikir) seperti kebutuhan akan ruang dalam bangunan. Faktor ini juga akan mempengaruhi perubahan fasade bangunan kolonial pada wujud, dimensi & proporsi. Faktor bertambahnya penduduk berpengaruh pada kategori B dan C.

- b. Penemuan-penemuan baru dalam hal bahan bangunan, hal-hal baru yang ditemukan itu bisa berupa unsur-unsur kebudayaan: nilai, norma, cita-cita yang menggerakkan pola bersikap, perilaku atau pola sarana fisik, atau bisa berupa unsur struktur masyarakat. Hal ini berpengaruh pada pemilihan material (warna & tekstur) pada saat pemilik melakukan perbaikan pada rumah miliknya. Faktor adanya penemuan-penemuan baru berpengaruh pada kategori B.

- c. Lingkungan alam fisik iklim tropis, seiring dengan umur bangunan dan terjadinya perubahan cuaca dapat merubah fasade bangunan khususnya pada bagian material. Faktor lingkungan alam fisik berpengaruh pada kategori B dan C.

- d. Pengaruh kebudayaan masyarakat lain, kalau hubungan dilakukan secara fisik, perubahan itu cenderung menimbulkan pengaruh timbal-balik. Peralihan kekuasaan dari Pemerintah Belanda ke Pemerintah Indonesia dalam hal ini Pemerintah Propinsi Bali, merubah beberapa Fasade Bangunan. Hal ini dapat dilihat pada bangunan Kantor Bupati yang dulunya Kantor Residen Belanda. Bagian fasade sekarang di tambah dengan tempelan style bali yang tidak sesuai dengan gaya bangunan kolonial. Faktor pengaruh kebudayaan masyarakat lain berpengaruh pada Kategori B dan C.

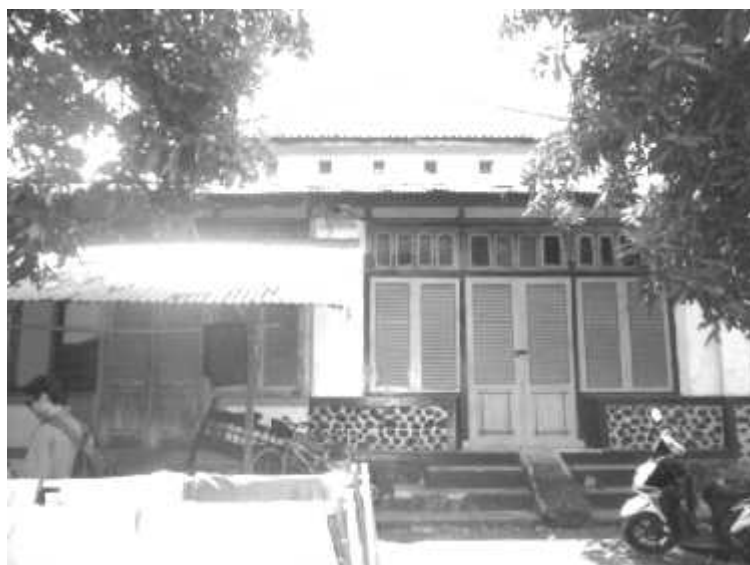
**Gambar 14.** Fasade bangunan yang telah mengalami perubahan total  
Sumber : Observasi Lapangan, 2014

- c. Kategori C yaitu fasade bangunan yang sudah mengalami perubahan total baik diganti dengan bentuk fasade yang baru atau berubah total. Kategori ini hanya dapat ditemui pada Layout 10.

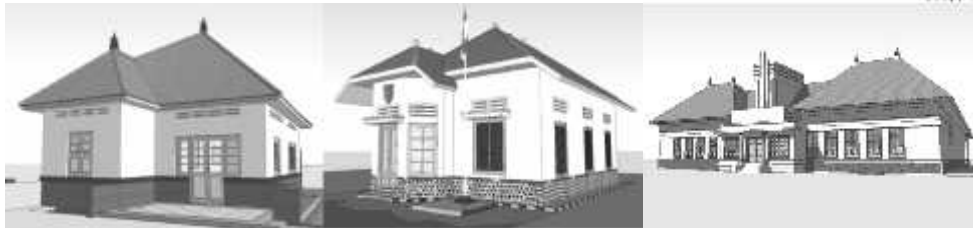
**Gambar 15.** Metode dan teknik konservasi restorasi pada bangunan kolonial  
Sumber : Penulis, 2014

- a. Preservasi, kegiatan yang perlu dilakukan pada fasade bangunan kolonial di Jalur Belanda Kota Singaraja adalah kegiatan pemeliharaan bentuk fisik dalam kondisi eksisting dan memperlambat bentuk fisik tersebut dari proses kerusakan. Fasade bangunan kolonial yang perlu mendapatkan tindakan preservasi adalah Layout 02, 03, 04, 06 dan 14.
- b. Restorasi, kegiatan yang perlu dilakukan adalah pemugaran untuk mengembalikan bangunan dan lingkungan semirip mungkin ke bentuk asalnya berdasarkan data pendukung tentang bentuk arsitektur dan struktur pada keadaan asal tersebut dan agar persyaratan teknis bangunan terpenuhi. Pelaksanaan restorasi sebaiknya tidak ada penggantian material baru, kecuali material lama sudah tidak tersedia lagi. Fasade bangunan kolonial yang perlu mendapatkan tindakan restorasi adalah Layout 01, 07, 09, 11, 12, 13, 16 dan 17.

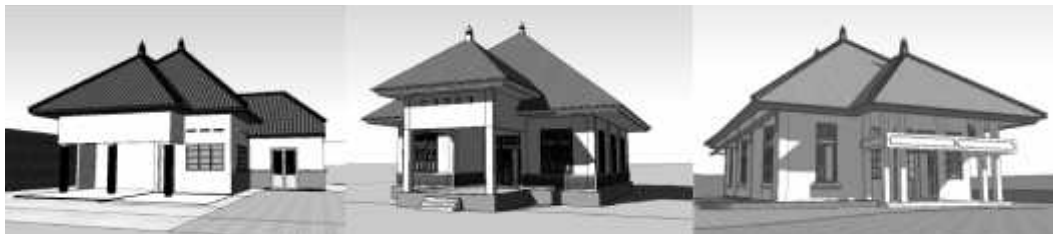
**Gambar 16.** Metode dan teknik konservasi rekonstruks pada bangunan kolonial  
Sumber : Penulis, 2014

- c. Rekonstruksi, kegiatan yang perlu dilakukan adalah membangun kembali dan memperbaiki seakurat mungkin bangunan, dengan menggunakan bahan yang tersisa atau terselamatkan dengan penambahan bahan bangunan baru dan menjadikan bangunan tersebut laik fungsi dan memenuhi persyaratan teknis. Perawatan kuratif perlu dilakukan secara rutin, baik secara tradisional maupun secara modern. Hal-hal yang harus diperhatikan adalah sistem registrasi menggunakan kode pada bahan yang dibongkar sehingga nanti tidak mengalami kesulitan dalam pemasangan kembali. Fasade bangunan kolonial yang perlu mendapatkan tindakan rekonstruksi adalah Layout 05, 08 dan 10.
