## ANALISIS TINGKAT KEKUMUHAN PADA LOKASI PERMUKIMAN DI PERKOTAAN (Studi Kasus : Kampung Rawa Badung, Kecamatan Cakung, Kota Jakarta Timur)

Marselly Dwiputri<sup>1</sup>, Nurjannah Hamdani<sup>2</sup>, Bambang Perkasa Alam<sup>3</sup>

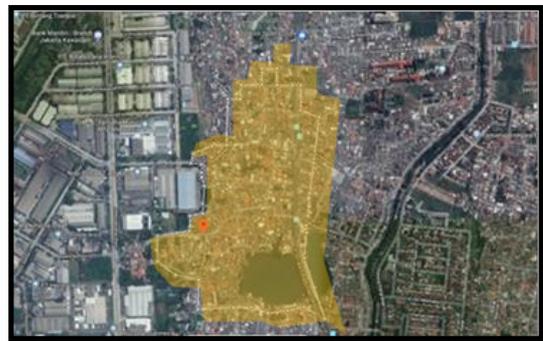
Gambar 1 Lokasi Penelitian

Lokasi penelitian ini mengambil studi kasus di Kampung Rawa Badung, Kelurahan Jatinegara, Kecamatan Cakung, Jakarta Timur yang memiliki letak geografis 106049'35''–106o50'48'' BT dan 06010'37'' LS. Dengan batas wilayah utara Kecamatan Cilincing, batas wilayah Barat Kecamatan Pulo Gadung, batas wilayah selatan Kecamatan Duren Sawit dan batas timur Kecamatan Medan Satria. Kampung Rawa Badung yang memiliki Luas sebesar 18,43 Ha serta Danau sebesar 5 Ha

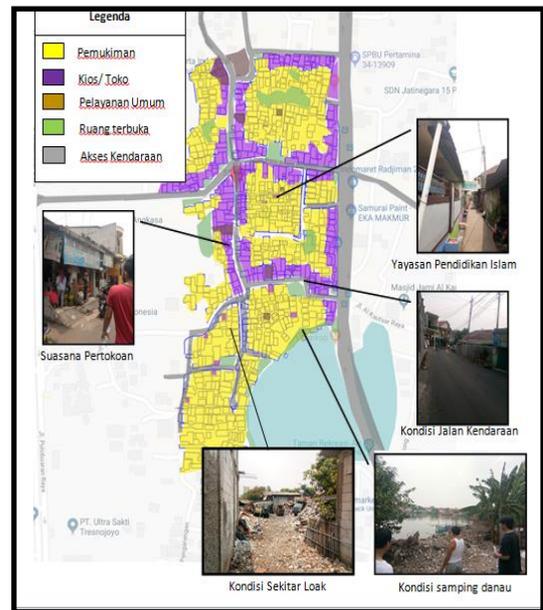
Gambar 4 Kondisi Guna Lahan

Berdasarkan hasil tinjauan lapangan , Kampung Rawa Badung didominasi oleh guna lahan permukiman, dan guna lahan lain terdapat sarana pendidikan, perdagangan, ruang terbuka hijau dan danau/situ.

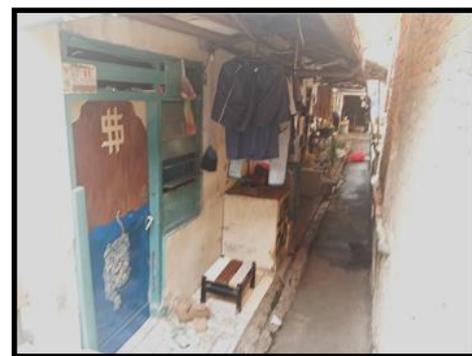
Gambar 5 Kondisi Bangunan

Dari hasil survei yang sudah dilakukan bahwa bangunan di Kampung Rawa Badung didominasi oleh bangunan yang permanen karena dibangun dengan bahan material bata dan beton kolom praktis yang bukan material temporer, namun dengan lahan yang sempit kondisi tata masa bangunan di lokasi penelitian bahwa sebagian besar bangunan tempat tinggal tidak berdasarkan standard layak bangunan tempat tinggal dengan peraturan KDB 60%, KDH 40%, KLB dan GSB 50% (RDTR Kota Jakarta Timur, 2016)

Berdasarkan total nilai keseluruhan skoring kriteria indikator kekumuhan, berjumlah sebesar 46, yang masuk pada tingkat kekumuhan sedang. Dalam perencanaan pola penanganan kawasan kumuh dan tipologi kawasan kumuh yang ditetapkan Direktorat Pengembangan Kawasan Pemukiman, pola penanganan kekumuhan sedang dengan status legal, adalah dengan peremajaan Bangunan Gedung, Penyediaan Air Minum, Drainase Lingkungan, Air Limbah, Proteksi Kebakaran.

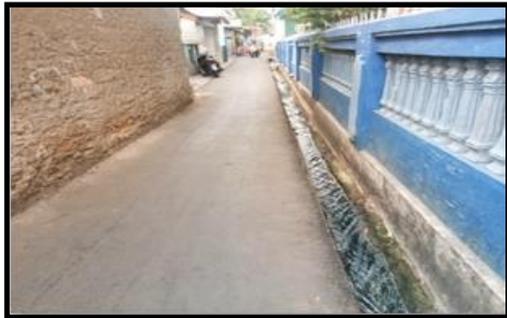
Gambar 6 Kondisi Jalan

Kondisi jalan pemukiman di Kampung Rawa Badung cukup baik dengan menggunakan bahan material aspal dan lebar jalan sekitar 1 - 1,5 meter, kekurangannya yaitu jalan yang kecil tetapi kendaraan motor dapat masuk, akibatnya jalan menjadi macet dan tidak memiliki bahu jalan.
