EFEK BUNGA ES TERHADAP KERJA *EVAPORATOR REFRIGERATOR*

melakukan penelitian dengan judul “Penumpukan bunga es menyebabkan kerja *evaporator refrigerator* menurun di MV. Princess ”

Penelitian tentang kerja *evaporator refrigerator* menurun dilakukan selama praktek laut berlangsung, yaitu terhitung mulai tanggal 10 November 2017 sampai dengan tanggal 12 November 2018. Penelitian ini dilakukan di atas kapal MV. PRINCESS. Kapal ini merupakan salah satu kapal general cargo milik SHL MARITIME Co. Ltd.

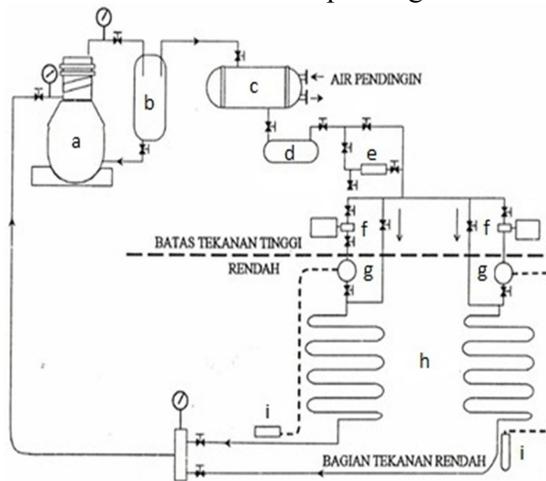
Gambar 1. Instalasi Refrigerator
Keterangan gambar :

- a. Kompresor
- b. Oil Separator
- c. Kondensor
- d. Receiver
- e. Dryer
- f. Solenoid Valve
- g. Expantion Valve
- h. Evaporator
- i. Bulb

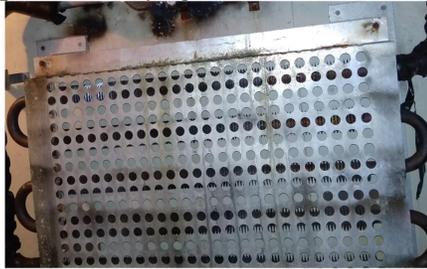
Obyek penelitian adalah *evaporator refrigerator* yang ada di kapal MV. Princess seperti spesifikasi *refrigerator*, cara kerja *refrigerator* dan cara perawatan dan perbaikan *refrigerator*

Gambar 3. *Evaporator Refrigerator*

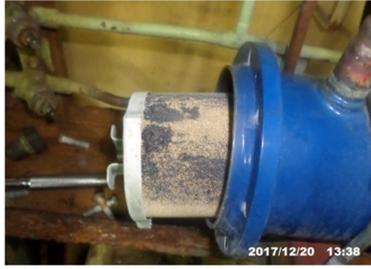
Gangguan pada *dryer* sering terjadi pada mesin pendingin yang mengalami kelainan pada sistem kerjanya. Pada umumnya gangguan yang terjadi pada filter adalah penyumbatan terhadap saringan kasa halus oleh kerak-kerak akibat korosi, gram-gram akibat keausan silinder, piston dan ring piston kompresor. Disamping kotoran tersebut tersumbatnya saringan kasa halus juga disebabkan karena busa minyak pelumas yang membeku didalam saringan.

Gambar 5. Filter Dryer hancur

Kondisi gangguan pada *dryer* adalah salah satu penyebab dari faktor menurunnya kerja *evaporator refrigerator*, pada umumnya gangguan yang terjadi adalah pada bagian filter yaitu penyumbatan terhadap saringan kasa halus oleh kerak-kerak akibat korosi, gram-gram akibat keausan silinder, piston dan ring piston kompresor. Disamping kotoran tersebut tersumbatnya saringan kasa halus juga disebabkan karena busa minyak pelumas yang membeku didalam saringan, dampak dari gangguan *dryer* itu sendiri yaitu lolosnya kotoran dan air kedalam sistem yang mengakibatkan terjadinya bunga es pada *pipa coil evaporator*, gangguan pada *dryer* disebabkan filter *dryer* yang sudah lama tidak di ganti. Upaya yang dilakukan adalah mengganti filter *dryer* dengan yang baru.

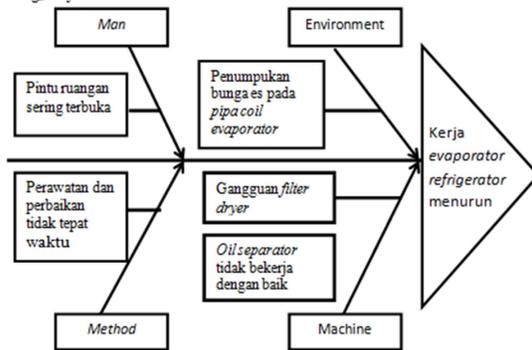
Dengan menganalisa dan mereduksi data serta berdasarkan sumber literatur dan wawancara diharapkan menemukan suatu pokok permasalahan. Permasalahan tersebut dapat disusun sebagaimana pada diagram fishbone berikut :

Gambar 6 Diagram Fishbone
