# Analisis Kerusakan *Tube Heat Exchanger* Menggunakan Metode *Remote Field Testing* (RFT)

Dwita Suastiyanti<sup>1,a)</sup>, Yudha Fatanur<sup>2,b)</sup>, Pathya Rupajati<sup>3,c)</sup>

<sup>1,2,3</sup>Program Studi Teknik Mesin Institut Teknologi Indonesia,  
Jl. Raya Puspiptek Serpong, Tangerang Selatan-Banten, Indonesia, 15320

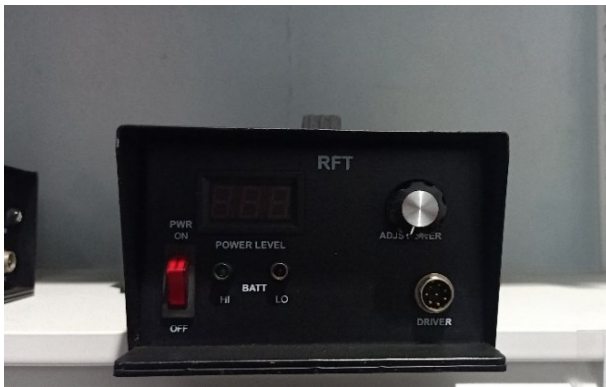
Gambar 6. Remote field testing

Pengujian *remote field testing* pertama kali dicatat pada tahun 1940-an dan dipatenkan oleh W.R. Maclean pada tahun 1951. Pada akhir 1950-an, Thomas R. Schmidt secara mandiri menemukan kembali teknik tersebut dengan mengembangkan alat untuk menguji selubung sumur minyak. Schmidt mempelopori pengembangan teknik dan menamakannya menjadi pengujian *remote field eddy current testing*. Teknik yang digunakan oleh industri sekarang disebut sebagai pengujian *remote field testing*. Beberapa produsen alat uji mengakui nilai teknik elektromagnetik yang tidak merusak ini untuk pengujian tabung *heat exchanger* dan mulai membuat instrumen pengujian *remote field testing* pada tahun 1985 [8]. Berikut adalah bentuk dari alat pada pengujian RFT yang terdapat pada Gambar 6.

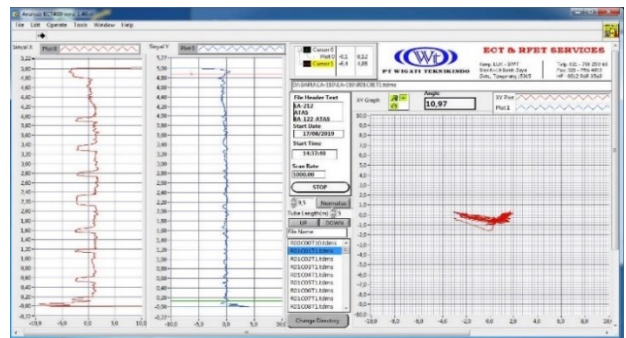
Gambar 8. Hasil pemeriksaan *remote field testing* dengan rentang cacat 0-20%

Hasil ini tergolong ke dalam kategori aman dan dapat digunakan dengan semestinya atau tidak bermasalah pada dinding *tube* nya. Karena pada *tube* tersebut hanya mengalami pengikisan sebesar 0-20% dari tebal dinding *tube*. Hasil pemeriksaan RFT dengan rentang cacat 0-20% dapat dilihat pada Gambar 8.

Dari hasil analisis pada diagram garis tersebut didapatkan bahwa keadaan *tube heat exchanger* pada row 1 kolom 1 tidak terdapat indikasi yang mencolok atau melebihi 20% pengurangan ketebalan dinding *tube* dari ketebalan aslinya. Dengan begitu dapat dikatakan bahwa *tube* tersebut masih aman dan masih layak digunakan untuk kegiatan produksi dalam waktu beberapa tahun lagi.

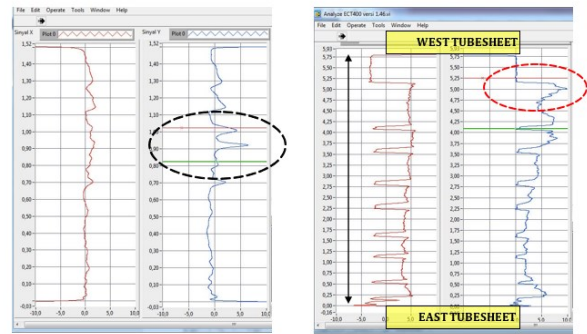
**Gambar 10.** Perbandingan antara hasil kalibrasi rentang cacat sebesar 60% dengan hasil pemeriksaan pada *tube*

Hasil pemeriksaan dengan cacat klasifikasi 3 adalah *tube* yang mengalami pengurangan ketebalan dinding sebesar 41-60%. Hasil tersebut bisa diketahui dengan membandingkan hasil kalibrasi dengan hasil pemeriksaan pada *tube*. Biasanya *tube* dengan kondisi seperti ini sudah rawan dan sebaiknya ditutup atau diganti dengan *tube* yang baru. Contoh perbandingan hasil kalibrasi dengan

Dari hasil analisis perbandingan pada diagram garis tersebut didapatkan bahwa keadaan *tube heat exchanger* pada row 1 kolom 5 terdapat indikasi bahwa *tube* tersebut mengalami pengurangan ketebalan dinding *tube* sebesar 41-60%. Indikasi tersebut ditandai dengan lingkaran berwarna merah yang terdapat pada Gambar 9. Kondisi *tube* tersebut mengalami pengurangan ketebalan dinding yang parah karena sudah setengah dari ketebalan dinding awalnya terkikis. *Tube* dengan kondisi seperti ini sangat tidak dianjurkan untuk tetap digunakan karena akan mengganggu kinerja dan performa dari *heat exchanger* yang akan berpengaruh kepada kualitas hasil produksi. Oleh karena itu, *tube* dengan kondisi seperti ini akan direkomendasikan untuk ditutup atau disumbat (*plug*), atau dengan merekomendasikan penggantian *tube* dengan *tube* yang baru untuk menjaga kinerja dan performa *heat exchanger* agar tidak mempengaruhi hasil produksi

Dengan membandingkan hasil kalibrasi dengan hasil pemeriksaan aktual, kita bisa melihat bahwa ada persamaan bentuk grafik garis antara hasil *tube* kalibrasi dengan hasil pemeriksaan *tube* aktual. Hasil pada pemeriksaan *tube* kalibrasi menunjukkan pengurangan ketebalan dinding sebesar 60% dan pada hasil pemeriksaan *tube* secara aktual menunjukkan pengurangan ketebalan dinding sebesar 41%-60%. Dari data tersebut bisa kita simpulkan bahwa *tube* tersebut termasuk ke dalam klasifikasi pengurangan ketebalan dinding dengan rentang sebesar 41-60%.

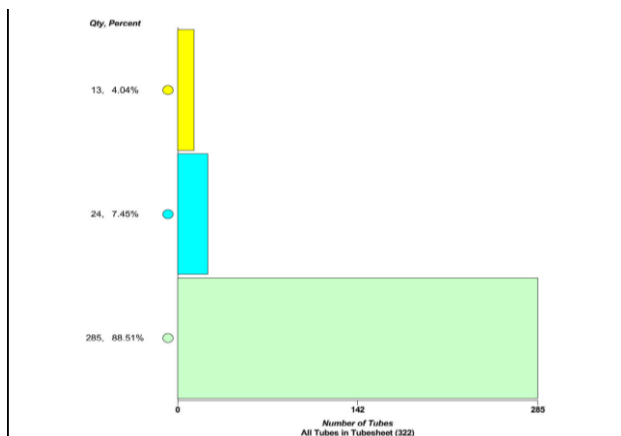
Gambar 12. Diagram pemeriksaan keseluruhan tube

Berdasarkan Gambar 12, kondisi *tube* dari *heat exchanger* EA-110 yang termasuk ke dalam klasifikasi cacat 1 sebesar 88,51% atau sebanyak 285 *tube*, rata-rata *tube* tersebut masih dalam keadaan baik. Lalu ada 24 *tube* atau 7,45% yang termasuk ke dalam klasifikasi cacat 2 yaitu sebesar 21-40%, *tube-tube* tersebut sudah dalam keadaan tidak baik lagi karena sudah mulai mengalami

pengurangan ketebalan dinding yang perlahan-lahan membesar. Setelah itu ada 13 *tube* atau 4,04% yang termasuk ke dalam klasifikasi cacat 3 yaitu sebesar 41-60%, *tube* yang mengalami pengurangan ketebalan dinding seperti ini sudah memasuki fase peringatan berbahaya karena dapat saja sewaktu-waktu pecah dan mengganggu aktivitas produksi.

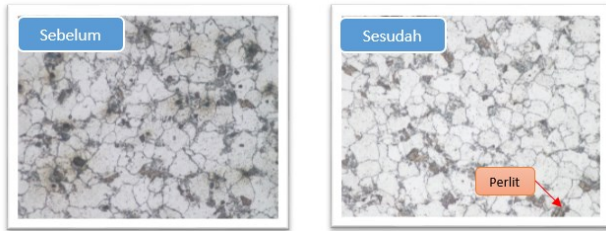
**Gambar 14.** Hasil perbandingan antara pengamatan *metalografi* sebelum dilakukan preparasi dan sesudah dilakukan preparasi

(a) Hasil pengamatan dengan pembesaran sebesar 500x

(b) Hasil pengamatan dengan pembesaran sebesar 1000x

Dari hasil perbandingan pengamatan *metalografi* tersebut dapat disimpulkan bahwa material ASTM A 334 Gr. 1 mulai terkorosi sedikit demi sedikit, itu dibuktikan dengan adanya titik-titik korosi yang terdapat pada Gambar 14 pada material uji sebelum dipreparasi. Indikasi tersebut bisa disebabkan oleh waktu penggunaan yang cukup lama dan material tersebut digunakan untuk mengaliri bahan kimia yang seperti apa. Kandungan yang terkandung pada senyawa etilen itu menunjukkan bahwa, tingkat keasaman yang lumayan besar dan dengan jangka waktu penggunaan yang lama serta dengan adanya sisa-sisa produksi yang mengendap (deposit) bisa menyebabkan material tersebut mulai mengalami korosi pada dinding-dinding *tube*.

Korosi yang terjadi pada *tube* tersebut berdasarkan pada hasil pengamatan metalografi yaitu berupa korosi seragam. Korosi seragam ini terbentuk karena adanya deposit yang cukup tebal pada dinding *tube*. Deposit yang terbentuk tersebut tentunya dapat menghambat proses perpindahan panas dari luar pipa menuju ke dalam sebagai media atau fluida yang dipanaskan. Akibatnya secara teori, dapat meningkatkan temperatur hingga melampaui temperatur desain maksimum *tube*, sehingga dapat menyebabkan *tube over heating* walaupun belum merubah struktur mikro.
