TECHNOLOGIC

VOLUME 12 NOMOR 1 | JUNI 2021

MENURUNKAN *LEAD TIME SERVICE* BERKALA KELIPATAN 40.000 KM DENGAN MENURUNKAN WAKTU PROSES PENGGANTIAN OLI TRANSMISI MANUAL DAN OLI *DIFFERENTIAL* MENGGUNAKAN SST DI AUTO 2000 ABC

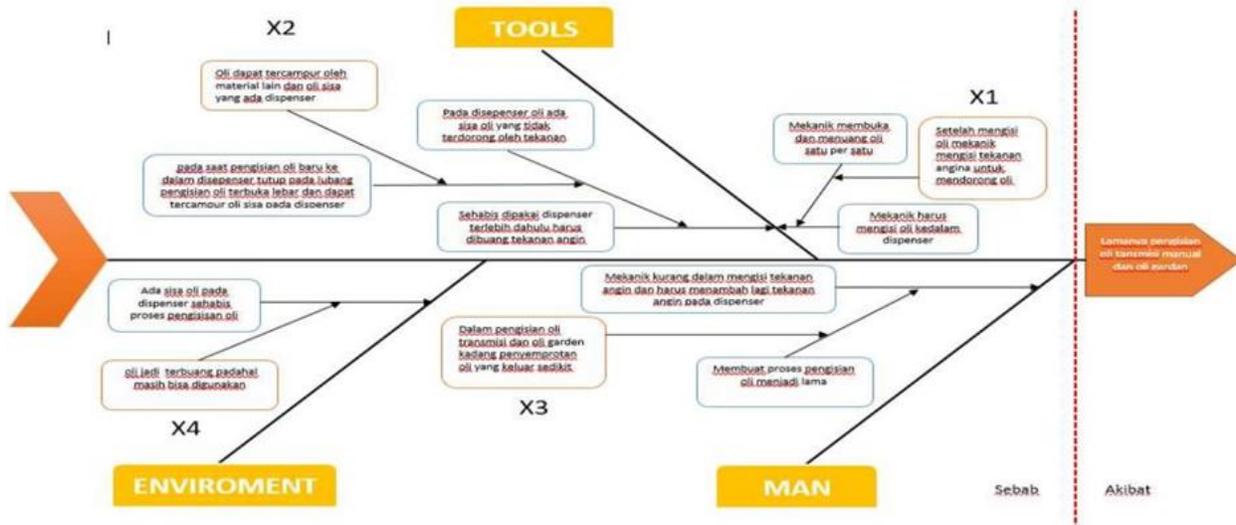
Gambar 1. Diagram fishbone

Dari gambar 1 dapat dilihat beberapa faktor dominan penyebab lamanya proses penggantian oli transmisi manual dan oli *differential* sesuai kategori alat, manusia, dan lingkungan. Uraian penjelasan masing-masing faktor adalah sebagai berikut:

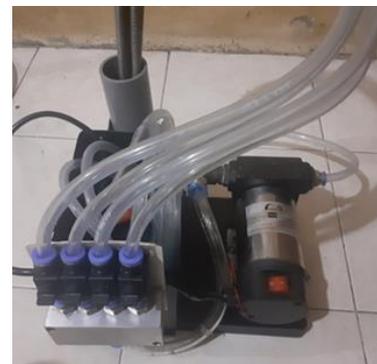
Gambar 2. Pompa oli

Alat yang biasa digunakan harus diisi penampungan olinya secara manual, satu persatu menuangkan oli dari botol oli ke dalam penampungan oli tersebut, dan alat yang digunakan harus diisi tekanan udara sebagai media pendorong oli agar dapat ke luar dari tabung melalui selang.

SST yang sudah didesain seperti pada gambar 2 dan 3, dengan komponen utamanya yaitu motor yang menggunakan tegangan DC 12 V, dengan pompa oli tipe *impeller*. Dalam proses pembuatan SST tersebut, dan setelah dilakukan percobaan, ada beberapa komponen yang harus ditambahkan agar SST maksimal saat digunakan, komponen yang ditambahkan adalah sebagai berikut:

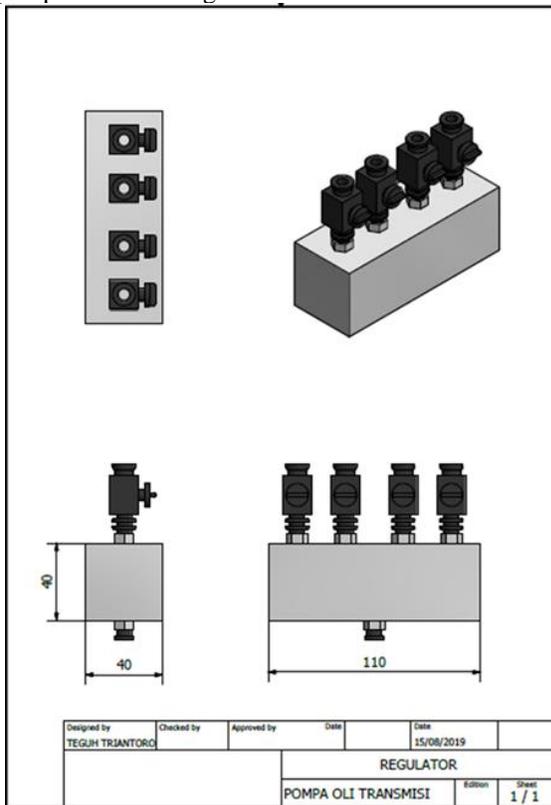
Gambar 4. Desain *box* penyearah dan *valve*

Pada SST pompa oli ditambahkan *valve* seperti yang ditunjukkan pada gambar 4 dan 5, yang fungsinya adalah membuka dan menutup aliran selang hisap dari botol ke pompa. Ketika salah satu selang tidak digunakan maka selang harus ditutup supaya tidak ada angin/udara dari luar, yang membuat kinerja pompa oli berkurang.

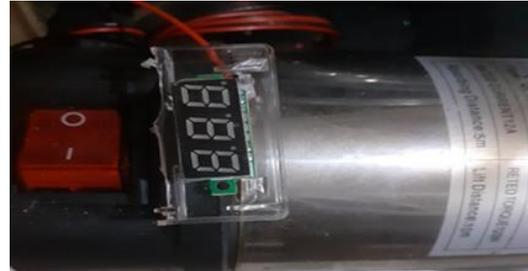
Gambar 6. Voltmeter

Fungsi dari voltmeter pada SST seperti pada gambar 6 adalah sebagai indikator tegangan agar mengetahui tegangan pada *battery*, karena besar kecilnya tegangan pada *battery* sangat mempengaruhi kinerja pompa oli.

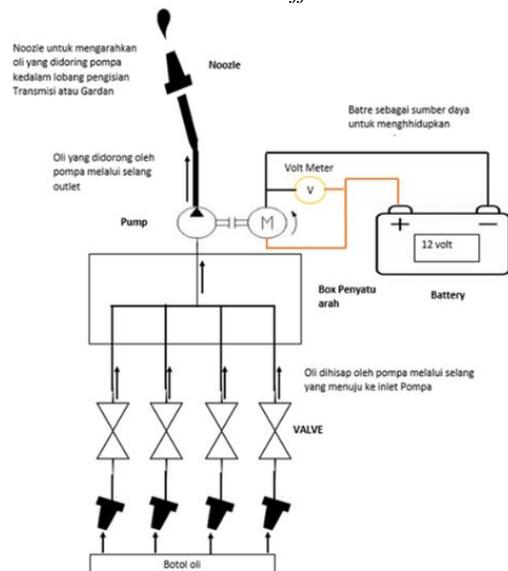
Gambar 7. Diagram SST

SST seperti pada gambar 7 ini bekerja dengan menggunakan *battery* sebagai sumber daya listrik untuk mengoperasikan motor yang tersambung oleh besi panjang atau yang disebut poros yang terpasang. *Impeller* diputar oleh motor menghisap oli dari botol oli melalui selang *inlet* ke pompa, kemudian ditekan oleh *impeller*, hasil dari tekanan fluida itu mendorong oli ke pompa *outlet*. Kemudian mendorong oli ke selang *outlet* sampai akhirnya ke *nozzle* untuk mengisi oli ke transmisi manual atau *differential*.

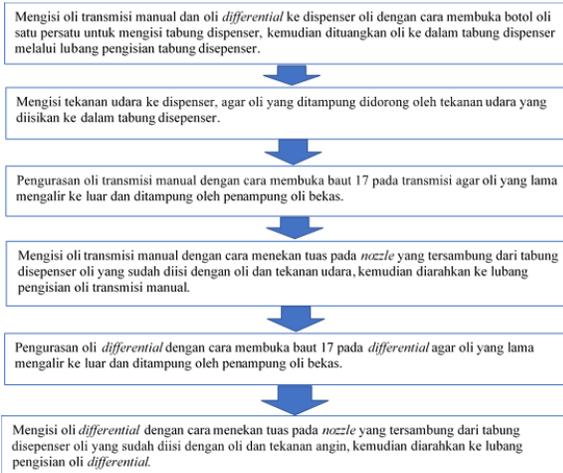
Gambar 8. *Flow process* sebelum perbaikan

Pada *flow process* terjadi penyederhanaan di mana proses pengisian tekanan udara ke dispenser untuk mendorong oli ke luar dihilangkan, berikut *flow process* nya:

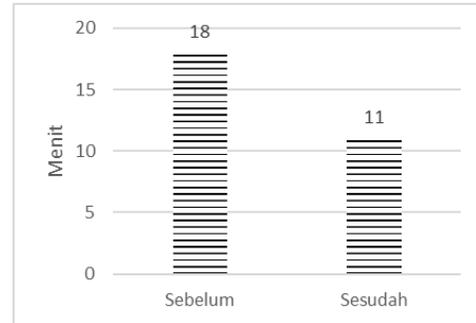
Gambar 10. Grafik *lead time* penggantian oli transmisi manual dan oli *differential*

Penurunan waktu (*leadtime*) terjadi untuk penggantian oli transmisi manual dan oli *differential*. Dalam penurunan *leadtime* seperti yang ditunjukkan pada gambar 10, tentu banyak faktor yang mempengaruhi, adapun hasilnya adalah sebesar 7 menit 4 detik dari proses sebelumnya 18 menit 3 detik menjadi 10 menit 59 detik untuk setiap kendaraan, atau efisiensinya sebesar 60.8%.

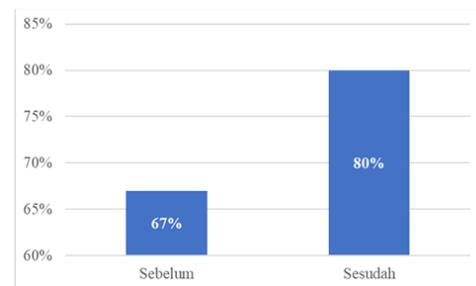
Gambar 11. Grafik *safety*

Pencapaian keamanan bekerja untuk melihat seberapa aman proses penggantian oli transmisi manual dan oli *differential* setelah ada perbaikan. Adapun data hasil yang diambil dari kuesioner keamanan bekerja seperti yang ditunjukkan pada gambar 11, mengalami peningkatan dari 67% menjadi 80%.
