TECHNOLOGIC

VOLUME 11 NOMOR 1 | JUNI 2020

MEMPERCEPAT *LEAD TIME* PROSES PENGGANTIAN *V-BELT* MESIN NR TOYOTA DENGAN SST DI BENGKEL AUTO 2000 XXX

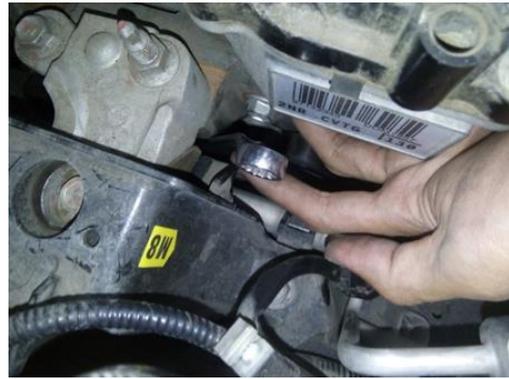
Dalam proses penggantian *v-belt* untuk mesin tipe NR menggunakan kunci ring 14 [3, 4] tetapi kunci ring 14 kurang efektif dikarenakan tidak sesuai dengan konstruksi mesin yang memiliki celah sempit, sehingga membutuhkan waktu yang cukup lama.

Gambar 3 Penggunaan Kunci Ring 14

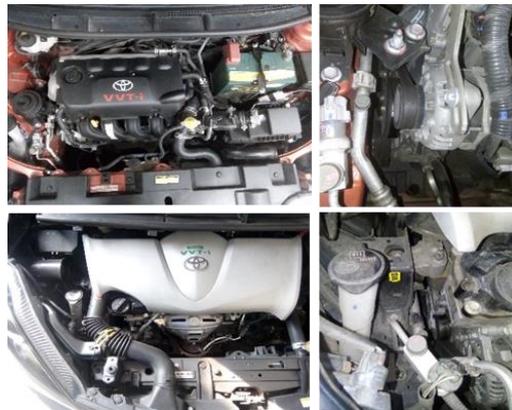
Pada saat melakukan proses penggantian *v-belt* dengan menggunakan kunci ring 14 sering terhambat dengan komponen pada *engine* sehingga teknisi harus pintar-pintar mengatur kunci ring dan melepas komponen yang menjadi penghambat langkah kunci ring tersebut. Selain itu, pada saat proses penggantian terdapat metode yang bervariasi dikarenakan desain kendaraan berbeda-beda. Sehingga diperlukan SOP yang bisa digunakan pada berbagai kendaraan.

Gambar 4 Desain Kontruksi Ruang Mesin Non NR dan Mesin NR

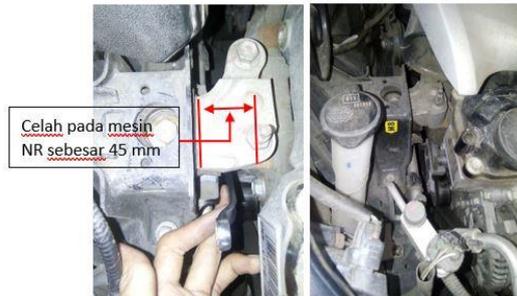
Area yang sempit adalah faktor lingkungan yang menjadi penyebab penggantian *v-belt* menjadi lama.

Gambar 5 Celah Pada Mesin Tipe NR

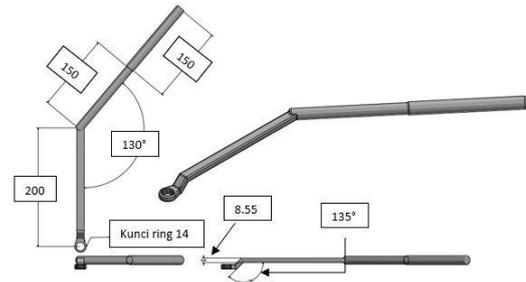
Dalam proses pembuatan SST *v-belt* untuk mempercepat proses pengantiannya, terlebih dahulu

dibuat rancangan SST [5,6] agar SST yang akan dibuat sesuai dengan yang diinginkan.

Gambar 6 Rancangan SST *V-belt*

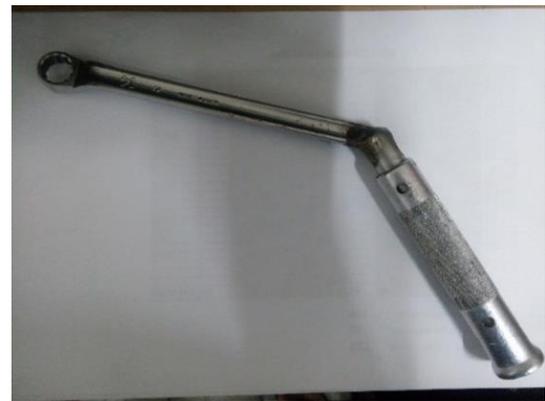
Gambar 7 Foto SST *V-belt*

ring 14 sendiri tidak sesuai dengan konstruksi mesin. Sekarang dengan adanya SST *v-belt* yang bentuknya dapat menyesuaikan dengan konstruksi mesin, teknisi dapat dengan mudah dan cepat dalam proses penggantian *v-belt*.

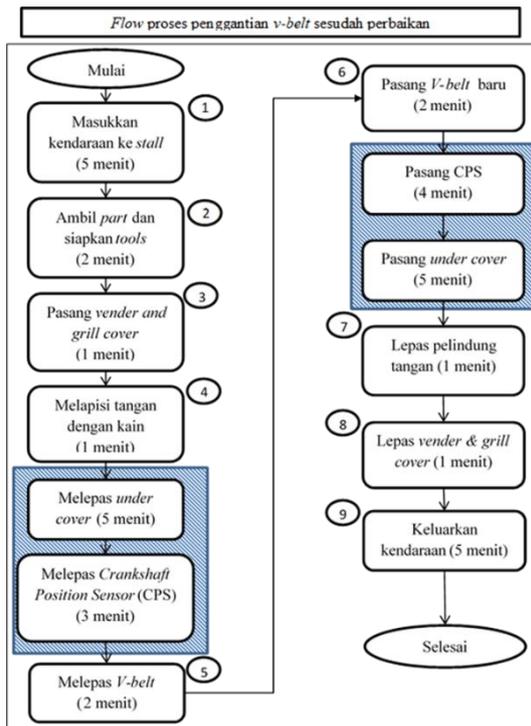
Gambar 8 Flow Proses Penggantian V-belt

Dengan melihat proses di atas, kita dapat melihat bahwa dengan adanya SST penggantian *v-belt*, maka proses pengerjaan menjadi lebih cepat. Sebelumnya ada pekerjaan yang seharusnya tidak perlu dilakukan yaitu melepas dan memasang *under cover* dan melepas dan memasang CPS, namun setelah adanya perbaikan maka proses tersebut menjadi hilang dan dilanjutkan dengan proses berikutnya.

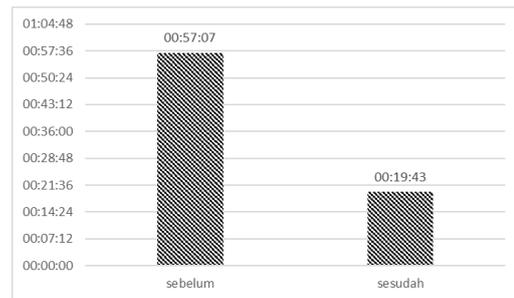
Setelah dilakukan perbaikan, terjadi penurunan *lead time* proses pada pekerjaan penggantian *v-belt* dengan melakukan perbaikan yaitu membuat SST untuk mempermudah proses penggantian dan membuat SOP proses penggantian *v-belt* menggunakan SST. Penurunan terjadi sebesar 37 menit 24 detik dimana sebelumnya 57 menit 4 detik, menjadi 19 menit 43 detik, atau terjadi penurunan *lead time* sebesar 65,48 %.

Gambar 9 Pencapaian Lead Time Penggantian V-belt
