# PEMBUATAN ALAT PENDETEKSI LUBANG *DRILL STOPPER* PADA PROSES *MANUFACTURING PISTON* DI *MACHINING LINE* PT CDE

Djoko Subagio, Syahril Ardi, Budi Sulaiman  
Program Studi Teknik Produksi & Proses Manufaktur, Politeknik Manufaktur Astra  
Jl. Gaya Motor Raya No. 8, Sunter II, Jakarta 14330, Indonesia  
Email: joko.subagio@polman.astra.ac.id; syahril.ardi@polman.astra.ac.id

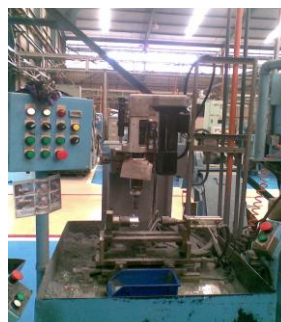
Gambar 1. Mesin *Stopper Oil Hole Drilling*

*Flow process* pembuatan produk *piston* tipe 3SO1 dan 5D9 tidak jauh berbeda dengan tipe *piston motorcycle* lainnya yaitu dibagi dalam dua proses utama yaitu *foundry* dan *machining*. Akan tetapi yang dibahas di sini yaitu pada proses pembuatannya di *machining*. *Line machining* yang memproduksi *piston* tipe 3SO1 dan 5D9 adalah *line 10, line 11, line 12 dan line 18*. Dari empat *line* tersebut, jumlah *reject piston* dengan tipe 3SO1 dan 5D9 di *line 18* merupakan yang terbanyak berdasarkan data dari Seksi Visual Departemen *Quality Control* di PT CDE. Oleh karena itu perlu dibuat suatu alat *pokayoke* untuk mendeteksi adanya lubang *drill stopper* di *line 18*. Untuk mendeteksi ada atau tidaknya lubang *drill stopper* maka digunakan *vision sensor* Omron F160-S2. *Vision sensor* Omron F160-S2 digunakan karena dapat menangkap seluruh tampilan dari permukaan *piston* secara lebih jelas dan presisi. Lubang *drill stopper* diproses di mesin *stopper oil hole drilling*. Penulis tidak menempatkan *vision sensor* di mesin *stopper oil hole drilling* karena tidak terdapat ruang yang mencukupi untuk menempatkan pada mesin tersebut. Selain itu, pada mesin tersebut terdapat *coolant* yang akan mengganggu dalam pengambilan citra. Gambar 1 memperlihatkan mesin *Stopper Oil Hole Drilling* di *line 18*.

Setelah menganalisa dari alur proses pembuatan, *layout*, dan ruang yang masih tersisa dari mesin-mesin di *line 18* sesudah proses *drill stopper*, maka diperoleh kesimpulan untuk menempatkan *vision sensor* Omron F160-S2 di mesin PHF (*Pin Hole Finish*). Hal ini dikarenakan di mesin PHF masih terdapat sisa ruang yang mencukupi, alur proses dari mesin *drill stopper* ke PHF tidak terlalu jauh, dan dekat dengan mesin *drill stopper*. Jadi, sangat memungkinkan untuk penempatan *vision*.

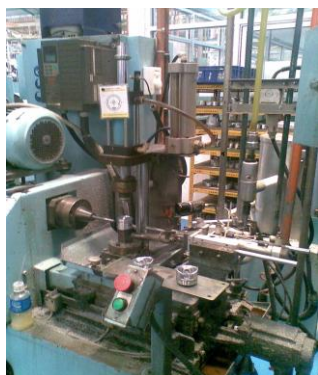
Gambar 2. Mesin *Pin Hole Finish*

Mesin PHF yang ada di PT CDE merupakan proses lanjutan dari RPH (*Rough Pin Hole*) untuk memproses lubang *pin hole piston*. Permukaan dalam dari lubang *pin hole piston* yang telah

diproses di RPH masih belum halus dikarenakan pada proses ini merupakan pemakanan awal. Oleh karena itu diperlukan mesin PHF untuk menghaluskan permukaan dalam dari lubang *pin hole piston* tersebut. Gambar 2 memperlihatkan mesin *Pin Hole Finish*.
