Analisis Patahan *Fatigue* Pada *Steel Bucket Pin* Produk Lokal

Komponen *steel bucket pin* produk lokal yang digunakan pada *excavator* Komatsu seri PC200-7 mengalami patah saat penggunaan 2.000 jam. Sebagai pembandingan, umur pakai komponen standar dari produsen *excavator* bisa tahan hingga pemakaian 10.000 jam. Tujuan penelitian ini adalah mengetahui penyebab *steel pin bucket* produk lokal patah pada umur yang pendek. Beberapa kemungkinan penyebab *steel pin bucket* patah adalah cacat material, kesalahan produksi dan pengoperasian. Metode yang dilakukan adalah menganalisis patahan *pin* dengan pengamatan visual dan foto makro, pengujian sifat mekanis, analisis *material composition*, dan pengamatan struktur mikro. Hasil pengamatan visual menunjukkan bahwa *pin* mengalami patah *fatigue* akibat *overload* dan beban impact. Hal ini terjadi karena munculnya konsentrasi tegangan di bagian permukaan yang disebabkan oleh *pitting* dan korosi. Selain itu, komposisi material *pin* menunjukkan bahwa bahan yang digunakan adalah baja karbon dengan kadar karbon kurang dari 0,8%. Bahan ini tidak sesuai untuk *pin* karena ketangguhan dan kekuatan dari material kurang.

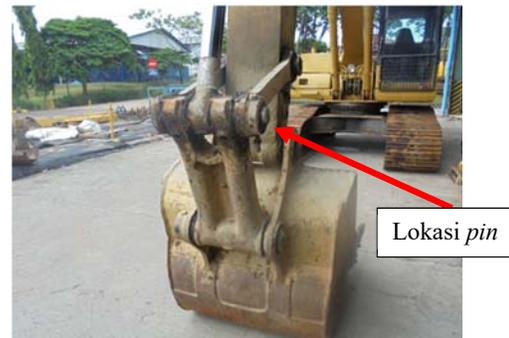
Gambar 1. Lokasi *pin* pada *bucket*.

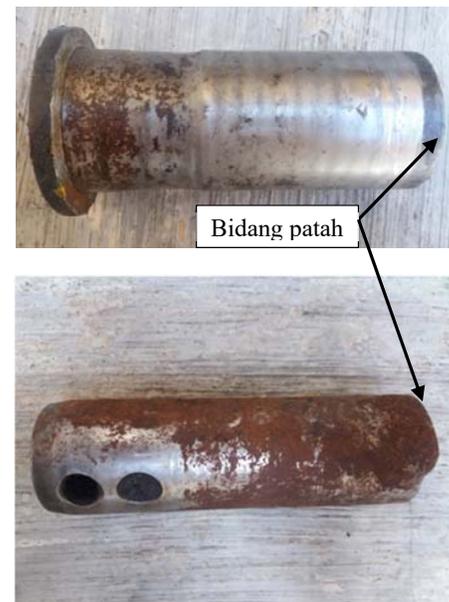
Gambar 2. Contoh produk *pin* yang patah

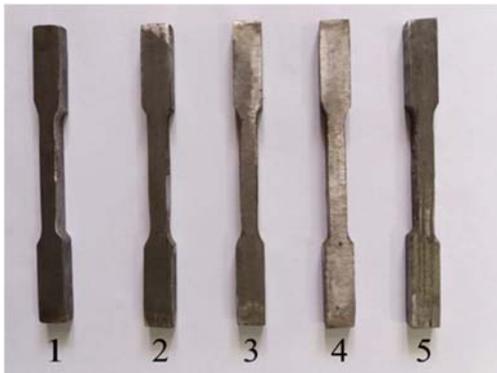
Gambar 4. Spesimen uji tarik.

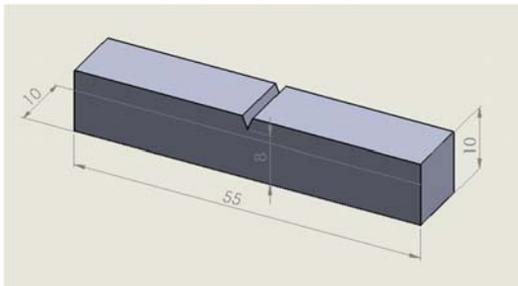
Gambar 5. Dimensi spesimen uji dampak Charpy.

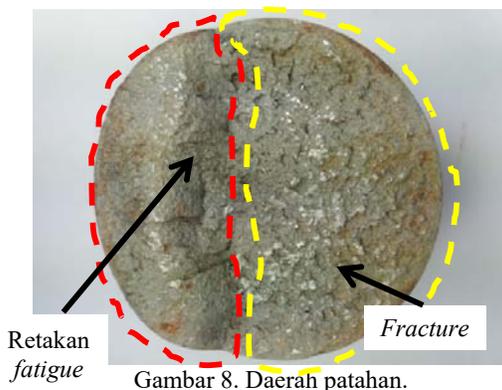
SBP mengalami patahan diduga karena mengalami *fatigue* yaitu akibat beban siklus yang terjadi pada *pin*. Beban tersebut berupa kombinasi dari beban tarik, lengkung dan kejut (impak) yang diderita *pin* pada saat *excavator* melakukan proses *digging*. Pola patahan (Gambar 8) mengindikasikan terjadinya *fatigue* dan *fracture* akibat siklus beban saat *excavator* melakukan *digging* dan *loading*.

Gambar 8. Daerah patahan.

Data hasil uji tarik digambarkan dengan kurva hubungan antara tegangan dengan regangan (Gambar 11). Kurva tersebut menunjukkan sifat mekanis bahan SBP *grade* lokal ketika mendapat beban tarik. Nilai tegangan luluh adalah 416 MPa, tegangan maksimal 565 MPa dan regangan maksimum sebesar 0,1 mm/mm. Berdasarkan nilai-nilai tersebut, SBP *grade* lokal terbuat dari material yang ulet dan tangguh. Hal ini mendukung dugaan bahwa bahan *pin* mengalami deformasi plastis sebelum patah. Deformasi plastis sebagai ciri bahan ulet relevan dengan hasil sebelumnya yaitu daerah patahan ulet yang luas pada pengamatan visual (Gambar 8).

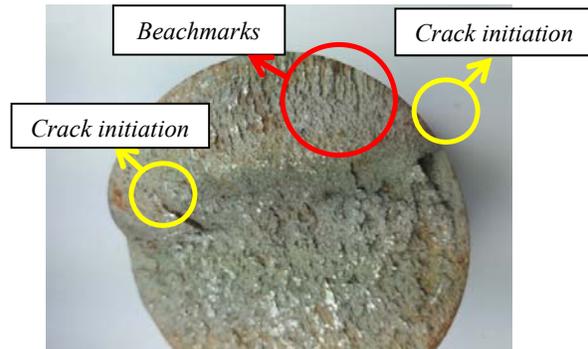
saat mendapat beban ketika *excavator* melakukan *loading* dan *digging*. Proses patahan *fatigue* yang terjadi pada *steel pin bucket* dimulai dari *crack initiation* di daerah sekitar permukaan *pin* (Gambar 9). Pada daerah *crack initiation* terbentuk beberapa *beach marks* yang menandai arah perambatan retak (*crack propagation*). Perambatan retak dari titik *crack initiation* terjadi akibat pembebanan siklus atau oleh oksidasi pada permukaan patahan.

Gambar 9. Beach marks.

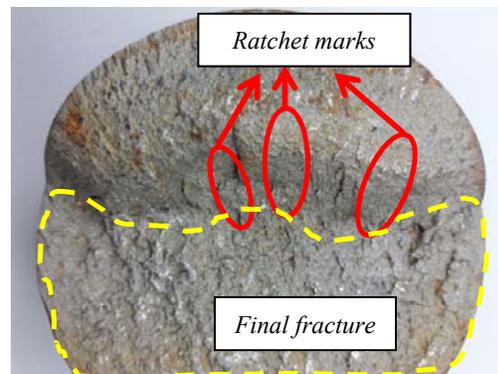
Daerah yang dekat dengan *crack initiation*, permukaan patahannya akan cenderung lebih halus jika diraba dengan tangan. Hal ini menunjukkan bahwa patahan terbentuk secara perlahan-lahan sehingga jarak antar alur patahan lebih dekat. Saat SBP mendapat beban siklus dari pengoperasian *bucket* maka patahan semakin cepat merambat dan alur patahan akan semakin renggang. Hal ini dibuktikan dengan adanya gradasi kekasaran permukaan patahan saat menjauhi *crack initiation*. Patahan *fatigue* terus berkembang dan membentuk suatu tanda, terpisah sesuai dengan asal retakan *fatigue* yang terjadi pada *pin*. Tanda ini disebut *ratchet marks* (Gambar 10).

Gambar 10. Ratchet marks

Ratchet marks menghubungkan beberapa asal retakan ke dalam daerah patahan yang sama. Ketika SBP menerima beban secara terus-menerus, kekuatan material akan menurun. Saat material tidak lagi mampu menahan beban maka SBP akan mengalami patah secara tiba-tiba. Permukaan patahan dengan karakteristik patahan getas (*brittle*) nampak pada daerah *final fracture*.

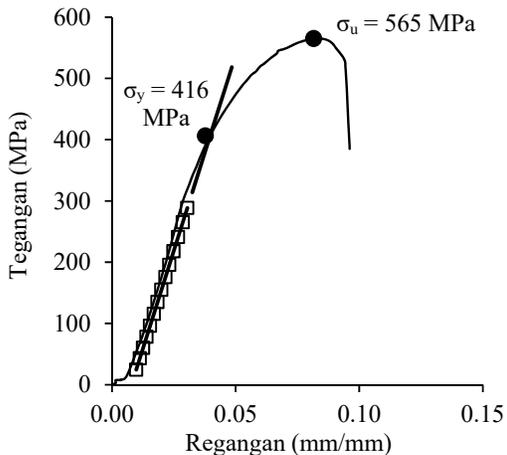
Gambar 11. Diagram tegangan-regangan bahan SBP.

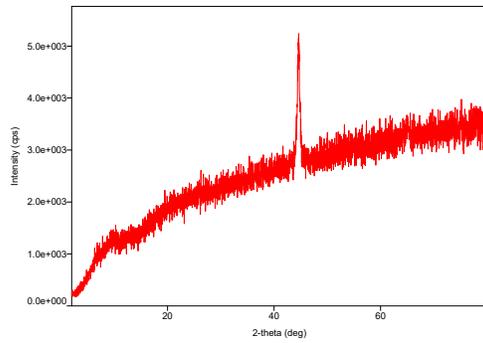
Hasil karakterisasi berikutnya adalah pengujian bahan SBP dengan XRD (Gambar 13). Bahan ini menunjukkan pola difraksi dengan puncak intensitas tertinggi pada sudut $2\theta = 44,60^\circ$. Nilai sudut tersebut menunjukkan keberadaan unsur Fe, tepatnya α Fe [6]. Pola difraksi tidak menunjukkan puncak – puncak lain. Data ini mendukung kesimpulan dari hasil uji komposisi dan uji sifat mekanis bahwa bahan SBP adalah baja karbon. Apabila bahan SBP termasuk baja paduan maka puncak – puncak lain akan muncul sesuai dengan karakter sudut difraksi dari unsur tersebut.

Gambar 13. Hasil uji dengan XRD

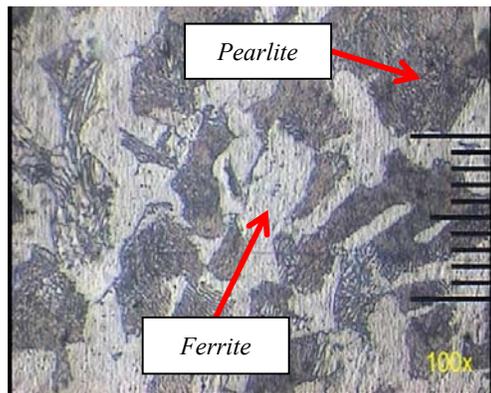
Hasil pengamatan terhadap struktur mikro bahan SBP *grade* lokal menunjukkan fasa ferit dan perlit (Gambar 14). Keberadaan fasa – fasa tersebut relevan dengan hasil – hasil pengujian sebelumnya karena ferit dan perlit adalah fasa utama dari baja karbon sedang. Struktur mikro dengan warna cerah adalah ferit, sedangkan perlit berwarna gelap. Perlit tersusun dari ferit halus dan sementit (Fe_3C). Karbida sementit bersifat keras dan getas. Keberadaan fasa tersebut dalam ferit meningkatkan kekerasan baja karbon sedang, lebih tinggi dibandingkan dengan baja karbon rendah.

Gambar 14. Struktur mikro bahan SBP.
