## PENINGKATAN KUALITAS AUDIO DI MUSHOLLA AL HUDA DESA GUNUNGSARI

Suthami Ariessaputra<sup>1</sup>, Budi Darmawan<sup>2</sup>, Cahyo Mustiko Okta Muvianto<sup>3</sup>, Syafaruddin Ch<sup>4</sup>  
1,2,3,4)Jurusan Teknik Elektro Fakultas Teknik Universitas Mataram - Mataram  
e-mail: 1) Suthami@unram.ac.id\*, 2) budidarmawan.ac.id, 3) cahyo.muvianto@unram.ac.id,  
4) syafaruddin@unram.ac.id

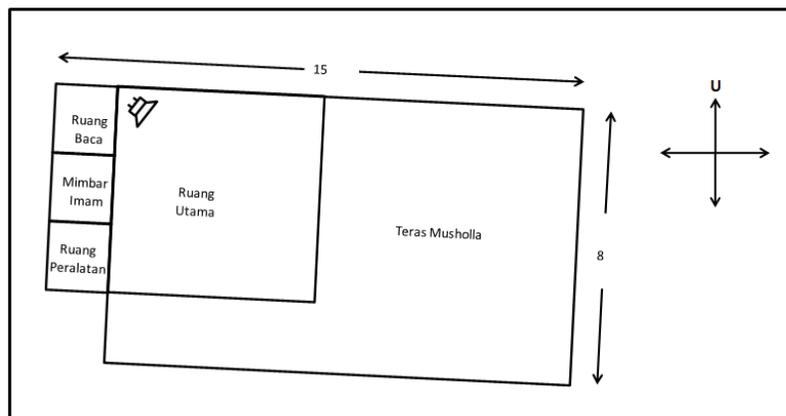
Gambar 1. Denah Musholla Al Huda

Musholla Al Huda diresmikan pada tanggal 3 Desember 2016. Musholla ini memiliki luas bangunan 15 x 8 meter seperti terlihat pada gambar 1. Kapasitas daya tampung Musholla pada saat ibadah shalat mencapai 200 orang. Musholla ini rutin digunakan untuk kegiatan ibadah wajib shalat 5 waktu, selain itu juga digunakan untuk kegiatan pengajian rutin, kegiatan belajar membaca dan menghafalkan Al Quran dan kegiatan sosial lainnya. Kegiatan-kegiatan yang dilaksanakan di Musholla tersebut juga perlu didukung oleh kualitas audio yang baik.

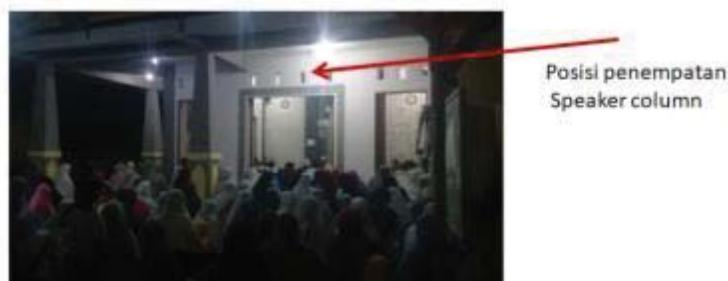
Gambar 2. Jamaah pengajian di teras Musholla Al Huda.

Pada saat acara pengajian jamaah yang berada di teras Musholla tidak dapat mendengarkan ceramah secara optimal seperti tampak pada gambar 2. Biasanya takmir menggunakan speaker atas agar suara menjadi lebih besar, tetapi hal ini bisa mengganggu warga yang berada di sekitar Musholla yang tidak ikut pengajian. Sehingga perlu ditambahkan speaker column seperti yang terlihat pada gambar 3 agar suara di teras Musholla menjadi lebih jelas.

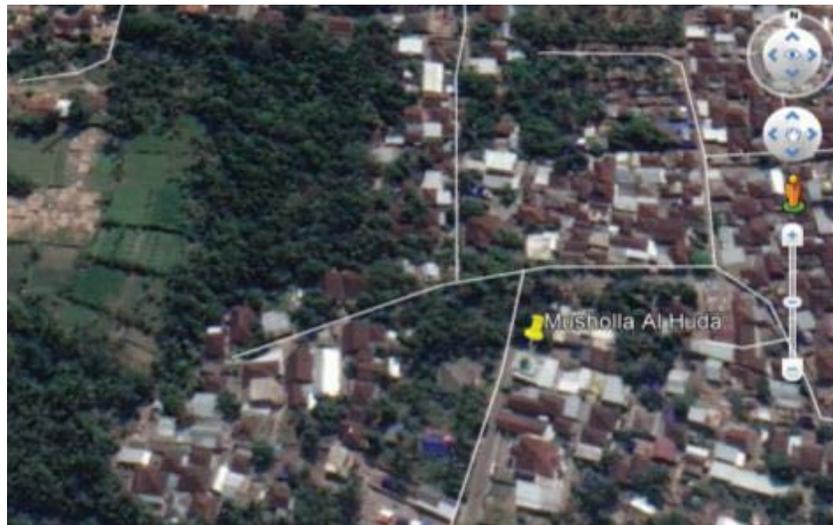
Gambar 4. Sebaran rumah penduduk di sekitar Musholla Al Huda.

Sebaran warga berada di sebelah utara dan timur Musholla, seperti pada gambar 4. Speaker corong yang sudah terpasang menghadap ke arah timur, sehingga perlu penambahan sebuah speker corong lagi menghadap ke utara seperti tampak pada desain gambar 5. Sedangkan sebelah barat dan selatan merupakan tempat tinggal warga dusun yang berbeda yaitu dusun Kapek Bawah sehingga tidak memerlukan penambahan speaker corong

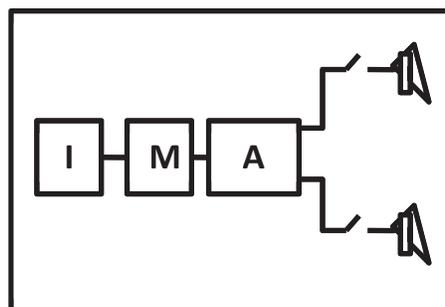
Gambar 6. Perancangan audio

Blok diagram perancangan audio secara keseluruhan dapat dilihat pada gambar 6. Input audio dapat berupa microphone *handed*, microphone gantung (*overhead*), Microphone meja Kondensor, audio mp3 dan lain-lain. Selanjutnya audio tersebut akan di atur dan diolah oleh mixer. Keluaran dari mixer akan masuk ke amplifier untuk dikuatkan. Selanjutnya akan terhubung ke speaker atas dan speaker bawah. Pemilihan speaker yang akan aktif dapat menggunakan saklar.

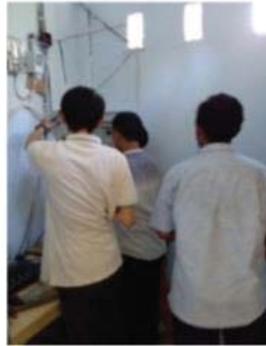
Gambar 7. Pemeriksaan peralatan

Pemeriksaan peralatan audio dilakukan untuk memeriksa kondisi peralatan yang ada di Musholla. Pemeriksaan peralatan dapat dilihat pada gambar 7.

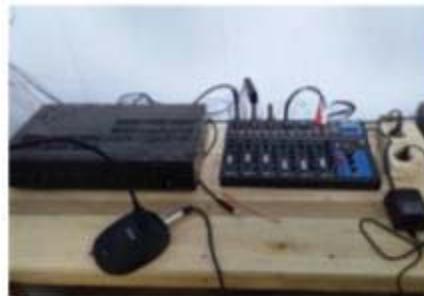
Gambar 8. Amplifier dan Mixer

Pelaksanaan kegiatan meliputi : Instalasi dan perbaikan audio dan Pelatihan penggunaan audio Musholla Instalasi audio. Peralatan amplifier dan mixer di letakkan didalam ruangan peralatan seperti terlihat pada gambar 8.

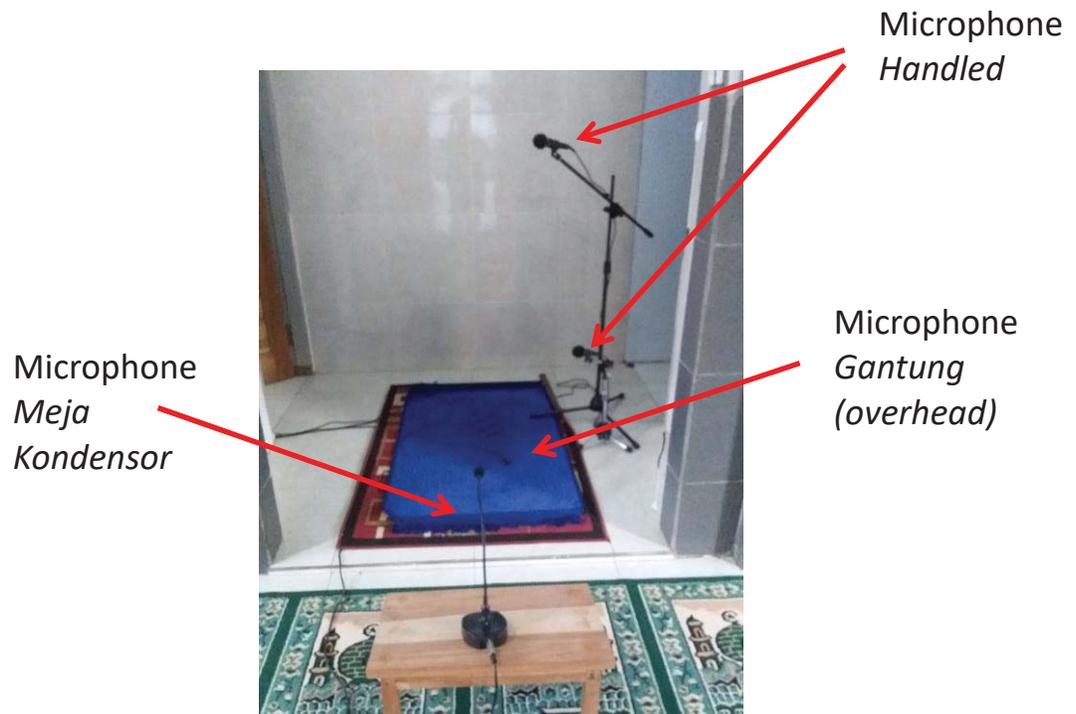
Gambar 9. Input audio

Hasil instalasi peralatan input audio dapat dilihat pada gambar 9. Peralatan input audio berupa 2 unit microphone *handed*, 1 unit microphone gantung (*overhead*) dan 1 unit Microphone meja Kondensor.

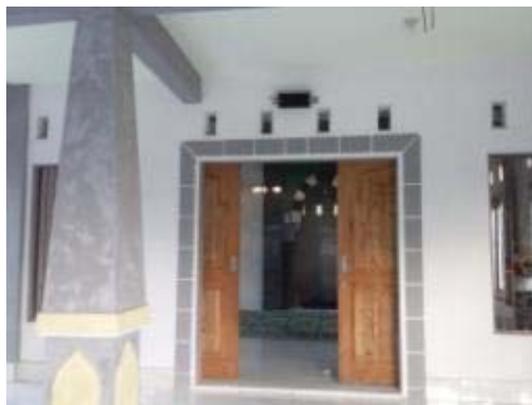
Gambar 10. Hasil instalasi speaker Column

Gambar 10 menunjukkan hasil instalasi speaker column. Sedangkan hasil instalasi speaker corong dapat dilihat pada gambar 11.

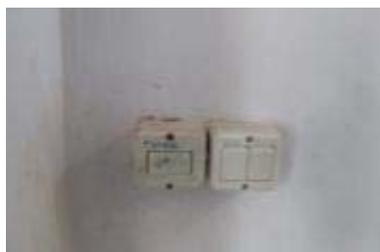
Gambar 12. Saklar pengontrol Speaker

Gambar 12 menunjukkan hasil instalasi saklar pengontrol untuk menghidupkan atau mematikan amplifier dan mixer. Selain itu saklar ini juga untuk memilih penggunaan speaker yang hidup atau tidak aktif.

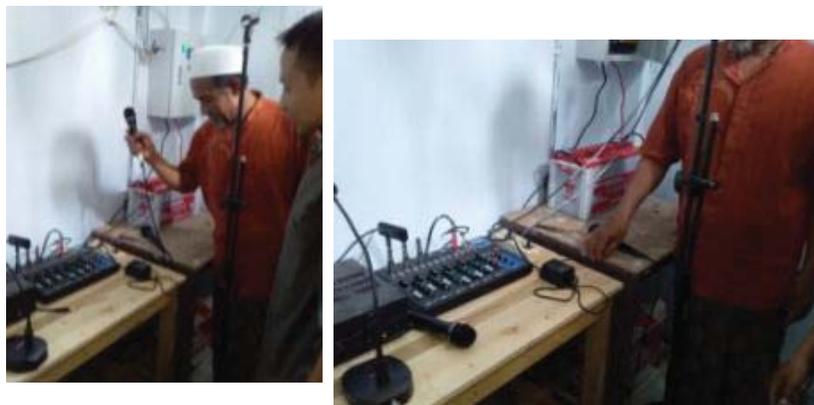
Gambar 13. Saklar pengontrol Speaker

Praktek penggunaan dan perawatan peralatan audio juga diberikan kepada pengurus Musholla Al Huda seperti pada gambar 13. Pada saat praktek juga dilakukan diskusi dan tanya jawab.
