PENGARUH KONDISI BIOFISIK LAHAN TERHADAP KERAWANAN LONGSOR DI PERBUKITAN MENOREH

EFFECT OF LAND BIOPHYSICAL CONDITIONS ON LANDSLIDE VULNERABILITY IN MENOREH HILLS (CASE STUDY IN GIRITENGGAH VILLAGE)

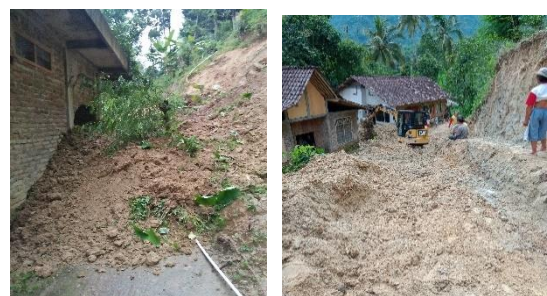
Gambar 2. Foto Kejadian Longsor di Desa Giritengah (Sumber: Dokumentasi Desa)

(x: 409415 y: 9156674, 6 Mar 2019 & 15 Jan 2021)

Banyak pemukiman di Desa Giritengah yang dibangun sangat dekat dengan lereng maupun pada area perbukitan. Fenomena ini memperbesar potensi dampak bahaya kejadian longsor lahan yang terjadi. *Cut and fill* (pemotongan lereng) yang biasanya dilakukan oleh masyarakat lokal untuk membangun rumah memperburuk ketidakstabilan lereng (Hadmoko et al., 2010). Meski belum ada korban jiwa dalam kejadian longsor lahan selama periode 2015-2021 di Desa Giritengah, namun besarnya longSORan yang terjadi di

kawasan pemukiman telah menimbulkan berbagai kerusakan pada rumah, runtuhnya jalan dan sering kali menutup akses jalan.
