**ANALISIS STABILITAS LERENG DENGAN  
PERKUATAN TIANG (*PILE*) DENGAN BANTUAN PERANGKAT LUNAK  
(STUDI KASUS PADA SUNGAI PARIT RAYA)**

**Edwindhi Nurmanza, Widodo Suyadi, Suroso  
Jurusan Teknik Sipil, Fakultas Teknik, Universitas Brawijaya, Malang  
Jalan MT. Haryono 167, Malang 65145, Indonesia  
E-mail: edwin\_edwindhi@yahoo.com**

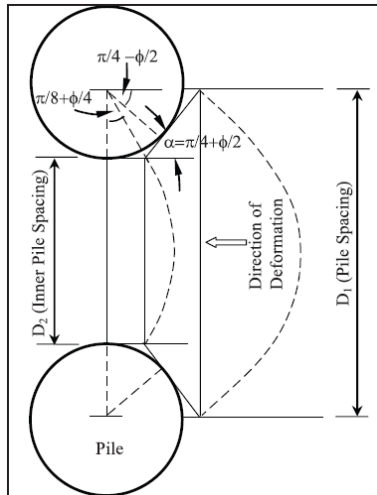
- *Shear Reduction Factor* ditetapkan 1,5. Kemudian dimasukkan pada parameter yang ada di  $SLOPE/W$ .
- *Pile Spacing* yang dipakai adalah jarak antar *pile* dari pusat ke pusat *pile* ( $D_1$ ). Pada **gambar 6**.

**Gambar 6.** Jarak antar *pile*  
(Sumber: Mehmet Rifat Kahyaoglu et al. 2009. Determination of Lateral Loads on Slope Stabilizing Pile)

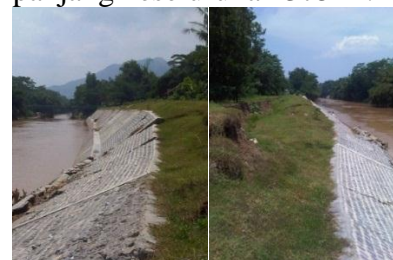
Dari hasil peninjauan di lapangan yang dilakukan diketahui telah terjadi kelongsoran ke arah muka sungai dengan tembok penahan (eksisting) rusak sepanjang 90 m dari panjang keseluruhan 375 m.

**Gambar 8.** Kondisi dinding penahan eksisting melalui peninjauan lapangan

Melalui pengamatan di lokasi, diketahui telah terjadi kelongsoran ke arah muka sungai sepanjang 90 m dari total panjang 375 m. Diketahui elevasi muka air sungai maksimum 5,525 m sedangkan muka air normal 1,45 m terhadap dasar permukaan struktur dinding penahan. Terdapat pula genangan air  $\pm 15$  cm di belakang lereng yang akan timbul saat musim hujan datang.
