PERILAKU KOROSI Ti-6Al-4V ELI DALAM LARUTAN HANK'S UNTUK APLIKASI IMPLAN

SANNY ARDHY¹ ANGGA BAHRI PRATAMA²

Universitas Dharma Andalas
sannyardhy@gmail.com¹, angga.bp46@gmail.com²

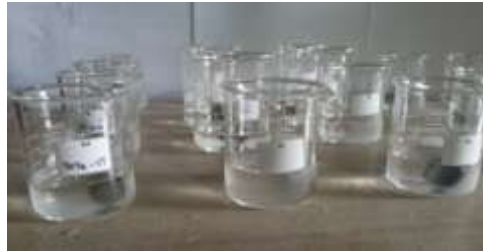
Gambar 1. Sampel Ti-6Al-4V ELI

Sampel Ti-6Al-4V ELI dilakukan proses pemotongan sampel dengan gerinda tangan untuk mendapatkan ukuran sampel yang memiliki bentuk tabung. Dapat dilihat pada Gambar 1, sampel Ti-6Al-4V ELI yang telah disiapkan dengan ukuran diameter 1,2 cm dan ketebalan 2,5 mm [9]. Material kemudian dicuci dengan menggunakan akuades. Dilakukan pembersihan tahap kedua dengan menggunakan mesin *ultrasonic* agar sampel benar-benar bersih. Untuk material yang tidak dilapisi direndam dengan metanol (pH = 7,33) selama 15 menit dan selanjutnya dengan aseton selama 15 menit. Sedangkan untuk material yang dilapisi menggunakan metanol dan aseton masing-masing 15 menit, asam nitrat 25% selama 30 menit, dan NaOH selama 1 jam, berguna untuk pembentukan *Hidrogel Natrium Titanat* yang berfungsi untuk mengikat HA pada proses pelapisan Dip Coating [10, 11]. Hidroksiapatit (HA) yang digunakan pada penelitian ini merupakan HA komersil ukuran 10 nm. Dapat dilihat pada Tabel 1, larutan Hank's yang digunakan dalam penelitian ini.

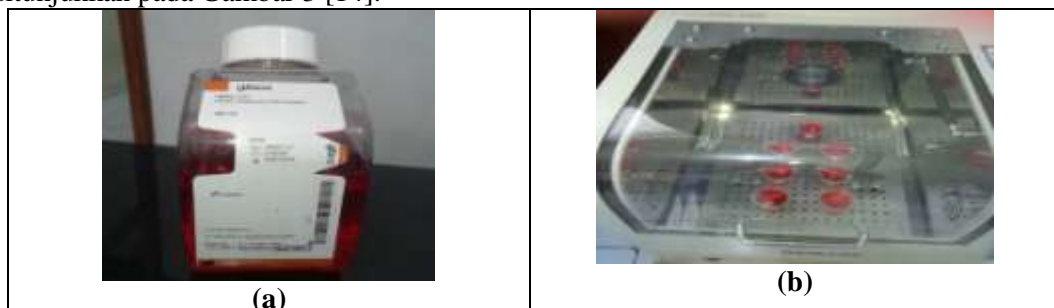
Gambar 3. (a) Larutan Hank's pH 6.0 (b) Sampel dimasukkan ke dalam alat uji *shaking incubator*

Selanjutnya, sampel akan diuji dalam larutan simulasi tubuh, yakni direndam dalam *shaking incubator* untuk menyesuaikan kondisi pengujian dengan temperatur tubuh yaitu 36°C, seperti yang ditunjukkan pada Gambar 3 [14].
