Kajian Abrasi dan Sedimentasi dengan Teknologi Remote Sensing di Pantai Karawang
Study of Abrasion and Sedimentation by Remote Sensing Technology at Karawang Beach

Roberto Pasaribu* ; Liliek Soeprijadi; Dian Sutono
Politeknik Kelautan dan Perikanan Karawang

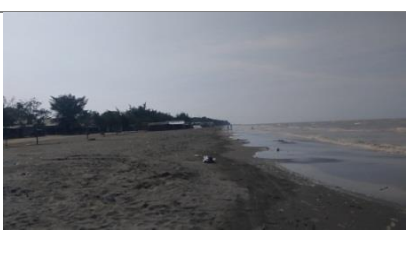
<ul style="list-style-type: none"> • terjadi akresi tahun 2017 sejauh 100 Meter • dampaknya membuka usaha di “Tanah Timbul” sebagai hasil produk dari terjadinya Akresi. • langkah – langkah penanggulanagan belum ada.

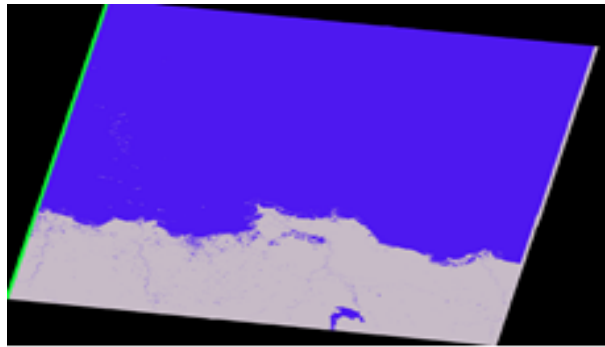
Gambar 4. Proses pemisahan batas darat-air dan proses digitasi

Citra dengan proses NDWI

Digitasi Garis Pantai

Menurut Gao, B. (1995) dan Mc. Feeters S.K. (1996), penentuan batas darat-air dari citra Landsat-8 digunakan metoda band-ratio yaitu band-5 dan band-3, dengan menghitung nilai Normalized Difference Wetness Index (NDWI) yaitu :

Perhitungan NDWI tersebut dilakukan dengan ArcGis dengan menggunakan data citra Landsat yang telah disimpan sebelumnya. Dengan proses pemisahan darat-air ini akan di peroleh citra yang menunjukkan peta wilayah batas darat dan air. Kemudian dilakukan proses digitasi garis pantai. Proses digitasi garis pantai dilakukan pada citra/gambar yang telah

dilakukan proses NDWI dengan menggunakan software ArcMap.

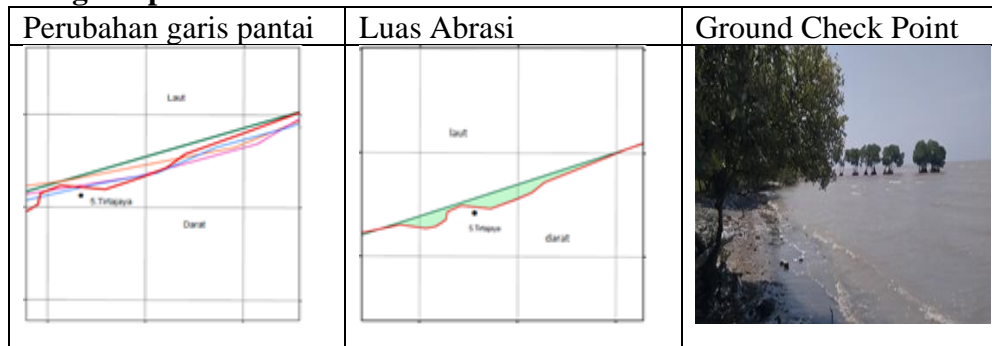
Gambar 9. Perubahan garis pantai dan luas abrasi di Tambaksari

Pada Gambar 9 dapat dilihat bahwa hasil dari tumpang susun (*overlay*) beberapa garis pantai dari tahun 1989 sampai tahun 2018 terlihat pengeseran arah garis pantai di desa Tambaksari. Dalam pergeseran garis pantai tersebut telah terjadi proses abrasi dengan jarak perubahan garis pantai sebesar 273,87 meter dengan kecepatan perubahan adalah 9,44 m/tahun sedangkan luas abrasi yang terjadi sebesar 60,126 ha.
