Evaluasi Kualitas Fasilitas Utama dan Fasilitas Pendukung Wanawisata (Studi Kasus Wanawisata Ciwangun Indah Camp)

Azka Fidela Elian¹, Tri Setyowati²

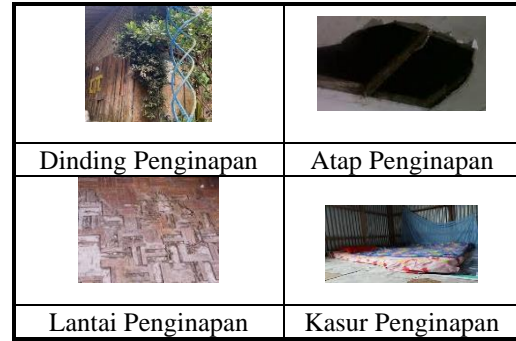
Gambar 4.1 Kondisi Fasilitas Penginapan

Kondisi fisik penginapan yang tersedia di Wanawisata Ciwangun Indah Camp mengalami kerusakan ringan, karena walaupun kondisi bangunan pada penginapan kokoh, namun kondisi atap dan lantai penginapan sudah tidak kokoh lagi. Fasilitas dan peralatan yang disediakan pun tidak lengkap. Berikut ini merupakan gambaran kondisi akomodasi pada Wanawisata CIC

1. Fasilitas Utama
Hasil evaluasi pada dimensi fasilitas utama adalah sebagai berikut.
 - a. *Accommodation*: Atap fasilitas penginapan yang sudah rapuh serta lantai fasilitas penginapan yang terdapat banyak lubang. Peralatan dan fasilitas yang disediakan pada penginapan juga tidak lengkap. Sehingga sebaiknya dilakukan perbaikan atap dan lantai pada fasilitas penginapan serta dilakukan pengadaan peralatan dan fasilitas yang mendukung penginapan agar wisatawan merasa aman dan nyaman

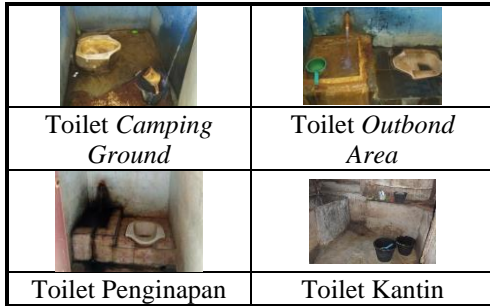
Gambar 4.3 Kondisi Toilet

Wanawisata Ciwangun Indah Camp memiliki 4 bagian toilet yang terdiri dari 1 bagian toilet di area *Camping Ground*, 1 bagian toilet di area *Outbond area*, 1 bagian toilet di area penginapan dan 1 bagian toilet di area kantin. Setiap toilet terdiri dari 2 toilet laki-laki dan 2 toilet perempuan. Kondisi fisik dinding pada setiap toilet masih kokoh, namun lantai pada toilet tidak dalam kondisi yang baik karena kotor dan lembab, hampir semua lantai pada toilet retak. Berikut ini merupakan gambaran kondisi toilet pada Wanawisata CIC

- c. *Toilets*: Bangunan toilet di setiap zona memang kokoh, namun kondisi lantainya kotor dan rusak ringan. Ketersediaan fasilitas toilet juga masih belum lengkap, yang menyebabkan toilet tidak nyaman digunakan.

Sehingga perlu adanya pengadaan kelengkapan fasilitas toilet dan perbaikan lantai yang retak di setiap toilet Wanawisata Ciwangun Indah Camp. Serta pengelola perlu membuat perencanaan pemeliharaan secara periodik agar kondisi fasilitas toilet termonitoring secara berkala
