## KAJIAN REVITALISASI KOMPLEKS CAGAR BUDAYA BEKAS GEDUNG RADIO REPUBLIK INDONESIA (RRI) DI KOTA MEDAN SEBAGAI GEDUNG MUSEUM

Wansismar Tumanggor<sup>1</sup>, Wahyu Utami<sup>2</sup>

<sup>1</sup>Departemen Arsitektur, Fakultas Teknik, Universitas Sumatera Utara,  
E-mail: tumanggorwansismar@gmail.com

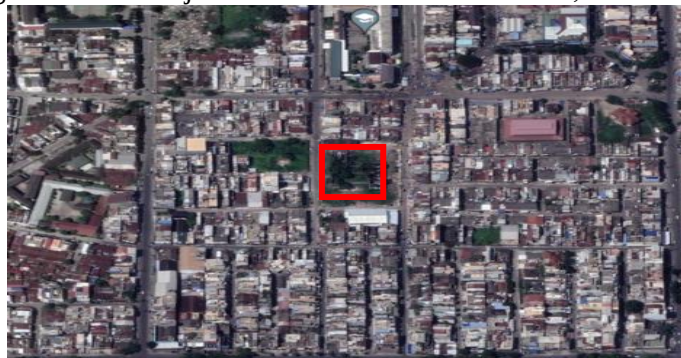
**Gambar 1.** Lokasi Kompleks Bekas gedung RRI  
Sumber: Survey 2021

Kompleks bekas gedung RRI berada di jalan LetKol Martinus Nomor 16, Medan.

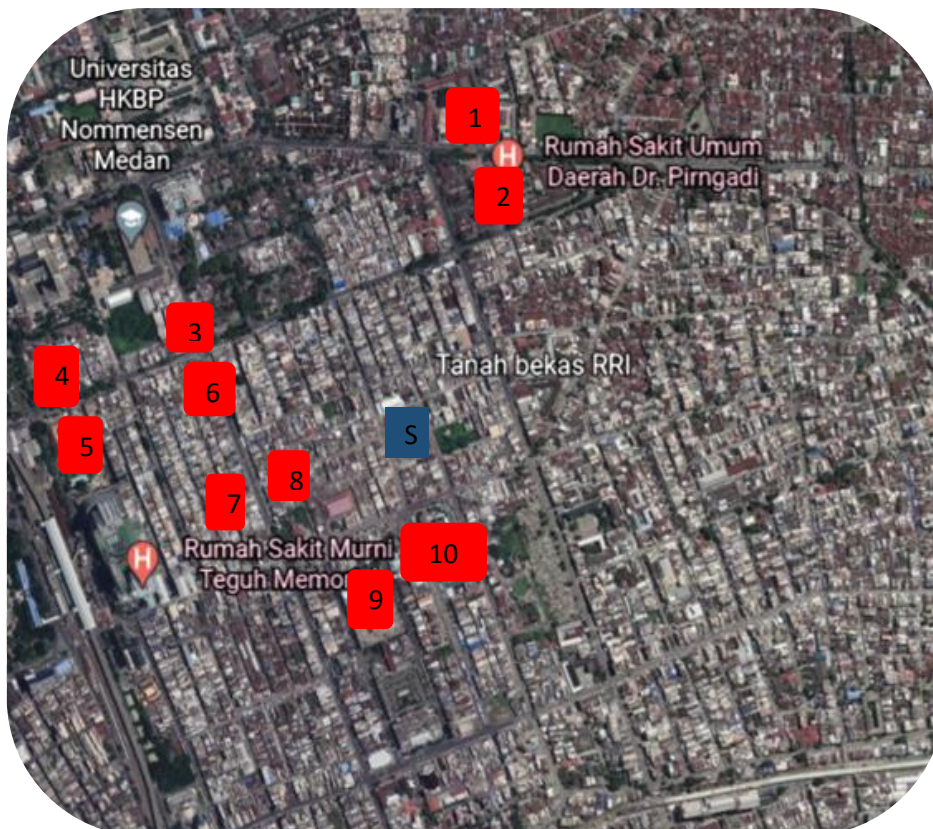
Gambar 3 Peta bangunan bersejarah yang sekarang  
Sumber: Google earth 2021

Untuk saat ini sebagian bangunan sudah terganti oleh bangunan baru, sebagian berganti fungsi menjadi fungsi gedung berbeda dan sebagian lagi digunakan dengan fungsi bangunan yang sama.

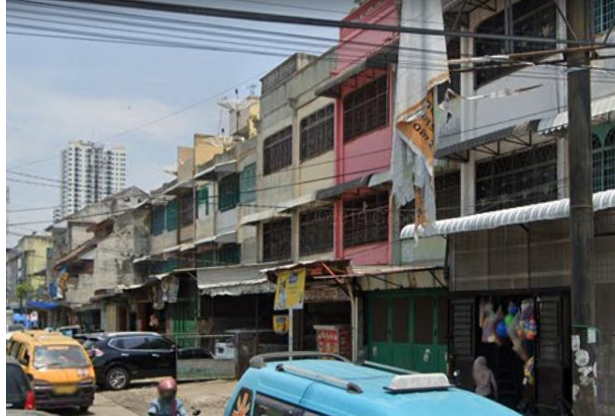
**Gambar 4** Pusat Pasar  
Sumber: Survey 2021

Salah satu daerah dikawasan ini yang merupakan bangunan lama dan paling dekat dengan bekas gedung RRI yaitu bangunan yang digunakan pusat pasar dan saat ini bangunannya juga masih difungsikan sebagai pasar.

Namun meskipun masih digunakan, bangunannya terlihat tidak terawat, karena tidak dikelola dengan baik. Untuk itu selain merevitalisasi kompleks bekas gedung RRI, kawasannya juga perlu ditata ulang sehingga dapat berfungsi dengan baik.

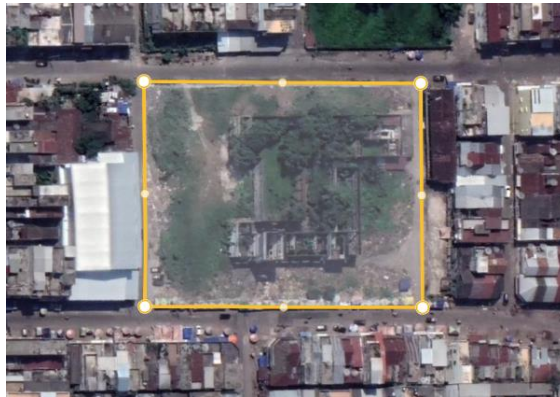
**Gambar 5.** Kondisi bekas gedung RRI  
Sumber: Survey 2021

Untuk bangunannya sendiri sudah tidak memiliki atap dan lantainya sudah hancur karena ditumbuhi

tanaman. Sehingga untuk atap dan lantai harus di desain dan di rancang ulang. Dan untuk dindingnya sudah berlumut namun masih baik dan kokoh hanya saja sudah berlumut sehingga hanya perlu dibersihkan dan dicat ulang atau sebagian di plester ulang.

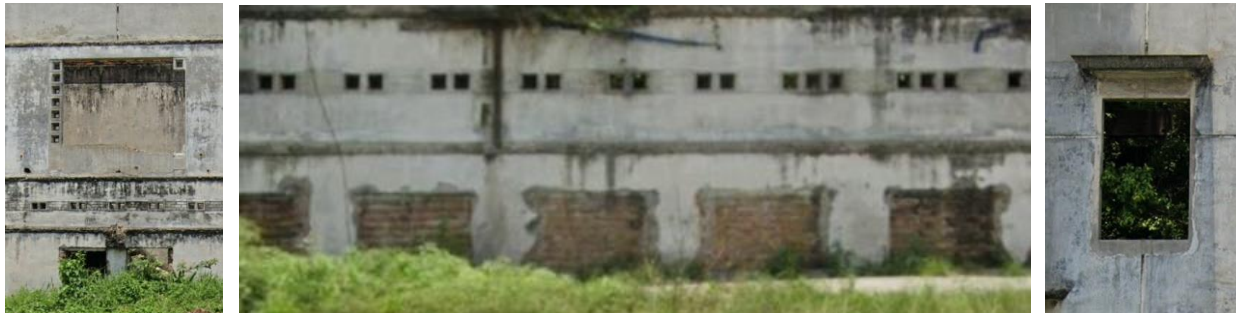
**Gambar 7.** Kondisi bukaan bekas gedung RRI

Untuk bukaan dari gedung bekas RRI memiliki banyak jenis. Yang paling banyak yaitu bukaan seperti pada gambar. 7, jendelanya memiliki kanopi dan disampingnya ada lubang berbentuk kotak

yang berfungsi sebagai ventilasi. Di beberapa dinding juga terdapat ventilasi dibagian bawahnya, hanya saja ventilasi-ventilasi tersebut sudah dicopot. Dan dibagian atasnya terdapat kanopi yang juga sudah rusak dan yang tersisa hanya bagian bagian kecil dari kanopi tersebut.

Di sebagian dinding terdapat beberapa baris kanopi. Ada kanopi untuk ventilasi bagian bawah, kanopi untuk jendela, kanopi untuk pintu, kanopi untuk ventilasi bagian atas dan kanopi untuk jendela dan ventilasi lantai dua. Untuk jendelanya sendiri sudah tidak ada dan lebih dari setengah keseluruhan kanopi sudah rusak.
