## **EVALUASI KEKUATAN STRUKTUR BETON BERTULANG PADA KOLOM BANGUNAN GEDUNG DINAS SYARIAT ISLAM ACEH AKIBAT PENGARUH TERKENA AIR TSUNAMI**

**Samsunan**

Program Studi Teknik Sipil, Fakultas Teknik, Universitas Teuku Umar  
Jln. Alue Peunyareng Komplek Kampus UTU, Meulaboh – Aceh Barat 23615  
Email: [samsunan@utu.ac.id](mailto:samsunan@utu.ac.id)

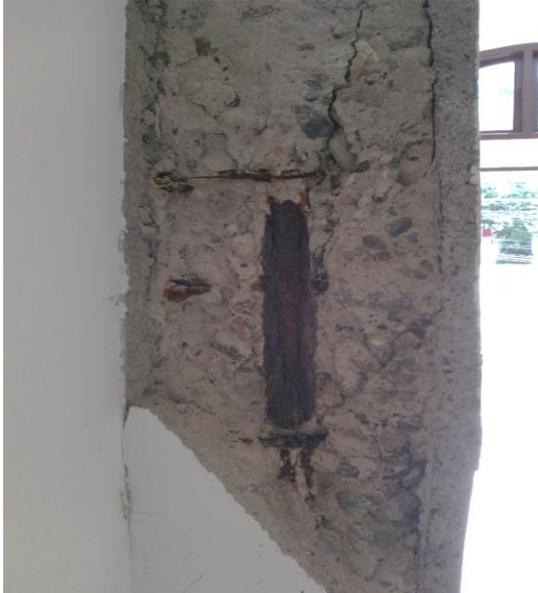
**Gambar 1. Kondisi beton dan tulangan baja**

Banda Aceh. Kondisi bangunan Gedung Dinas Syariat Islam Provinsi Aceh, setelah 11 tahun musibah tsunami, banyak kolom beton bertulang pada bangunan gedung tersebut terjadi penurunan kualitas betonnya dan terjadi korosi pada tulangnya seperti terlihat pada Gambar 1.

Kondisi beton yang sudah rusak dan tulangan yang mengalami korosi pada struktur beton bertulang tersebut diprediksi telah mengalami penurunan kekuatan beton. Permasalahan yang dibahas adalah kondisi kerusakan struktur kolom dan perbedaan kekuatan beton yang terkena tsunami dengan kekuatan beton yang tidak terkena tsunami pada Bangunan Gedung Dinas Syariat Islam Provinsi Aceh. Penurunan kekuatan beton akibat tsunami pada struktur kolom dapat mengganggu kekuatan bangunan secara keseluruhan. Hal inilah yang kemudian penulis melakukan tinjauan kekuatan beton pada gedung Dinas Syaria Islam Provinsi Aceh.

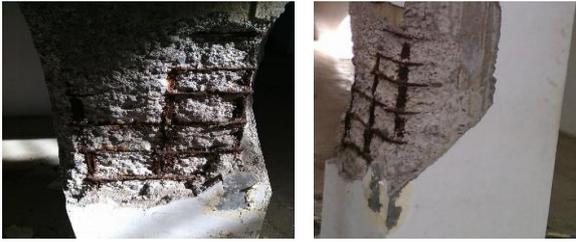
**Gambar 2. Kondisi salah satu kolom**

Hasil tinjauan lapangan terlihat bahwa beton pada bagian kolom yang terkena tsunami sudah retak dan sebagian diantaranya selimut beton sudah terkelupas. Pada bagian kolom yang sudah terkelupas selimut beton, kondisi tulangan baja sudah korosi. Kondisi kerusakan beton dan korosi tulangan dapat dilihat pada gambar 2.

Dari gambar 2 tersebut terlihat bahwa kondisi beton pada kolom yang terkena tsunami sudah rapuh dan mulai terkelupas. Ikatan antar agregat juga tidak ada lagi, sehingga sangat mudah untuk dirontokkan dengan tangan. Hal

ini terjadi akibat pengaruh air tsunami yang dapat mempengaruhi mutu beton.

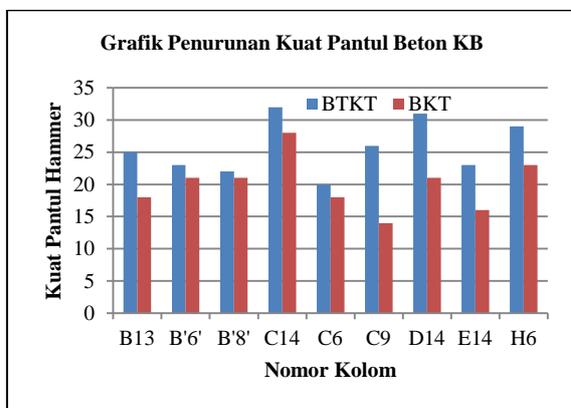
### Gambar 3. Grafik penurunan kuat pantul

Hasil tersebut terlihat bahwa pada kolom bulat terjadi penurunan terbesar pada kolom C9 yaitu sebesar 46% dan terkecil terjadi pada kolom B'8' yaitu hanya 5%. Besarnya penurunan kuat pantul kolom bulat rata-rata 21,48%. Untuk lebih jelasnya penurunan kuat pantul kolom bulat dapat dilihat pada gambar 3.

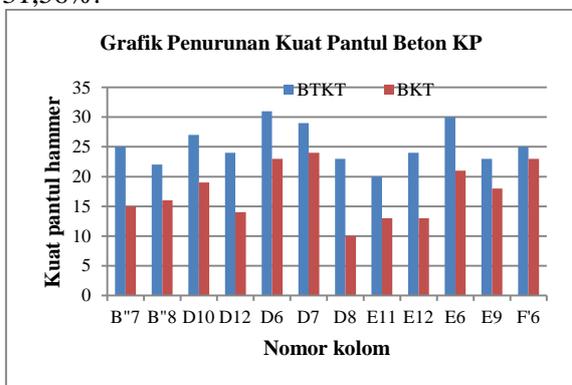
**Gambar 4.** Grafik perbedaan kuat pantul kolom persegi

Hasil uji pantul kolom persegi sebagaimana disebutkan pada tabel 2 menunjukkan bahwa terjadi penurunan kuat pantul antara bagian kolom terkena tsunami dengan kolom tidak kena tsunami. Penurunan kuat pantul terbesar terjadi pada kolom E12 yaitu sebesar 46%, dan yang terkecil hanya 8% pada kolom F'6. Secara keseluruhan kolom persegi, penurunan kuat pantul rata-rata sebesar 31,56%.
