# Penilaian Tingkat Kestabilan Lereng Batuan Granit Menggunakan Metode *Slope Mass Rating (SMR)* dan Analisis Kinematika di PT Mandiri Karya Makmur (*The Assessment of Granite Rock Slope Stability Using Slope Mass Rating (SMR) Method and Kinematic Analysis in PT Mandiri Karya Makmur*)

Mirsandi<sup>1</sup>, Ferra Fahraini<sup>2</sup>, Irvani<sup>2</sup>

<sup>1</sup>Mahasiswa Jurusan Teknik Pertambangan, Universitas Bangka Belitung

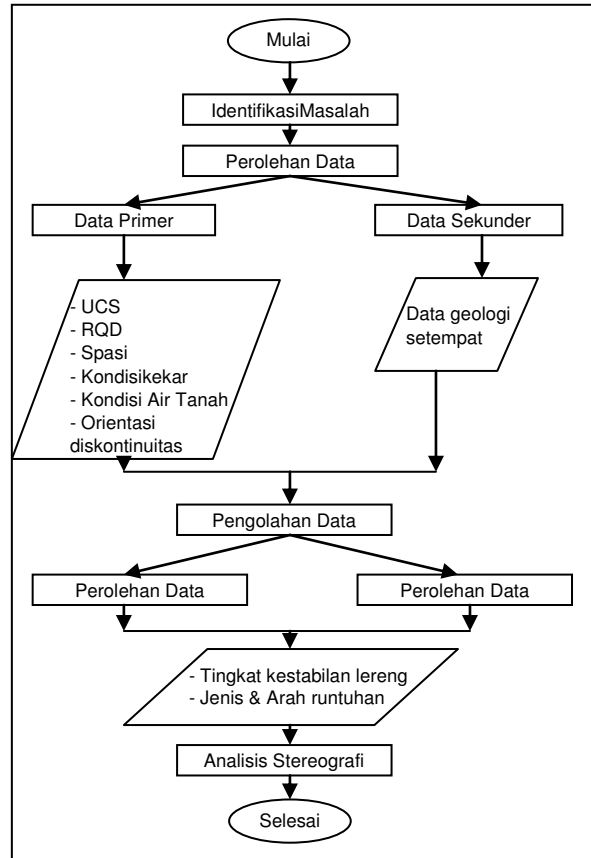
Penelitian dilakukan melalui tahapan studi literature, observasi dan pengujian lapangan untuk mengumpulkan data primer, tahap analisis dan pembahasan. Data sekunder yang diperoleh berupa data geologi setempat yang diambil dari perusahaan. Langkah-langkah yang dilakukan pada penelitian ini dilihat melalui Gambar 7 diagram alir penelitian.

Gambar 7. Diagram alir penelitian

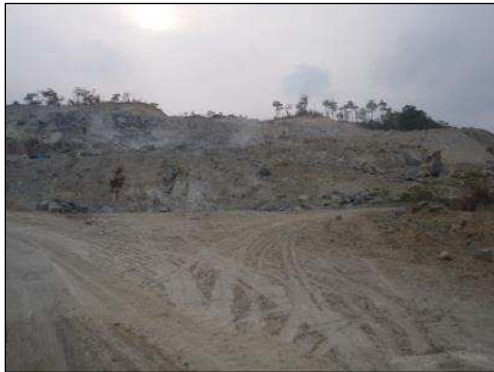
Struktur geologi yang dijumpai di daerah penelitian adalah struktur lipatan dengan kemiringan antara  $18^{\circ}$  –  $75^{\circ}$  dan sumbu lipatan berarah timur laut – barat daya. Berdasarkan peta geologi PT MKM, lokasi penelitian termasuk kedalam batuan Granit Klabat dengan batuan penyusun adalah granit dan pasir kuarsa. Lereng yang dilakukan penelitian adalah lereng yang terbentuk akibat dari adanya kegiatan peledakan.

Gambar 8. Kondisi umum lokasi penelitian berupa bukit

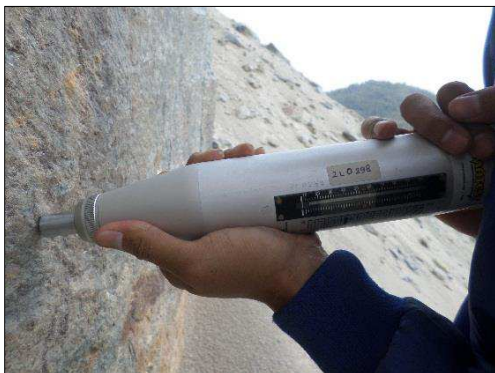
Pengujian kekuatan massa batuan dilakukan dengan menggunakan alat *Schmidth hammer* tipe L (Gambar 9).

Gambar 9. Pengujian dengan *Schmidth* L

Nilai yang didapatkan terhadap 4 *scanline* berturut-turut adalah 42,6; 48,6; 47,4; dan 46,2. Sedangkan untuk nilai UCS yang didapatkan adalah berkisar dari 109,17 – 139,7 MPa. Berdasarkan nilai tersebut dapat dikatakan bahwa kondisi massa batuan lereng di lokasi penelitian adalah sangat kuat dengan pembobotan nilainya adalah 12.

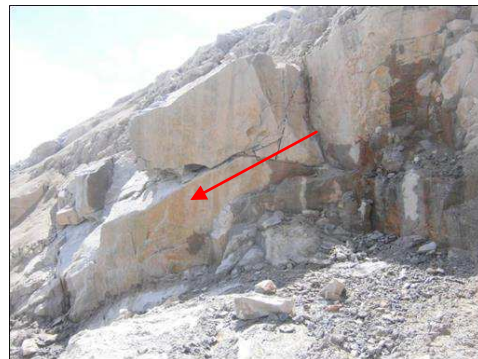
Blok yang memiliki potensi runtuh adalah blok yang terdapat pada *scanline* III dan IV. Pada *scanline* III dan IV ditemukan beberapa blok yang posisinya kemungkinan terjadi longoran bidang dan jatuhnya dikarenakan posisinya seperti menggantung.

Gambar 16. Longoran bidang *scanline* III

Pada *scanline* III dapat dikatakan bahwa keruntuhan planar dapat terjadi karena syarat kinematika untuk terjadinya keruntuhan tersebut terpenuhi. Adapun arah runtuh bidang planar tersebut adalah N 135° E atau mengarah ke tenggara.

Penanganan terhadap longsor demi keselamatan pekerja dapat dilakukan dengan cara *scaling* atau pemotongan blok yang berpotensi runtuh. Pemotongan geometri blok lereng atau tindakan *scaling* bertujuan untuk mencegah kemungkinan terjadinya longsor atau runtuh dari blok batuan yang berpotensi mengalami keruntuhan. Pemotongannya dapat dilakukan dengan bantuan alat berat.

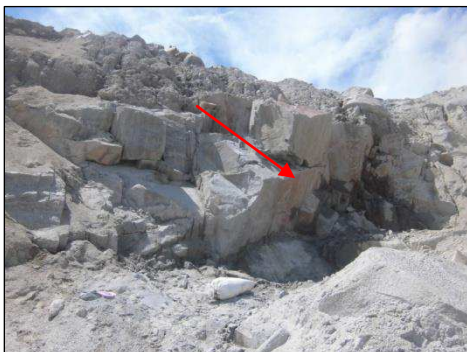
Gambar 18. Potensi longsor pada bidang *scanline* IV
