Pengaruh Batu Lempung sebagai Weak Layer terhadap Faktor Keamanan Berdasarkan Simulasi Kestabilan Lereng Menggunakan Metode Elemen Hingga 3 Dimensi

The Effect of Clay Stone as a Weak Layer on Factor of Safety Based on Bench Stability Simulation Using 3 Dimensions Finite Elements Method

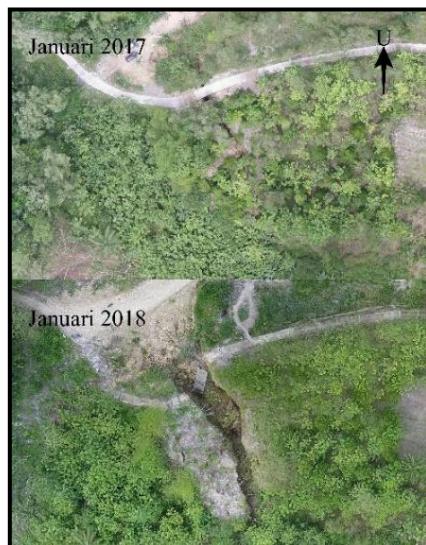
Gambar 2. Kondisi lereng sebelum dan setelah kejadian longsor
