ADAPTASI ATAP DAN BUKAAN PADA BANGUNAN KOLONIAL LANGGAM NEOKLASIK DI JAKARTA

ROOF AND OPENING ADAPTATION OF NEOCLASIC COLONIAL BUILDINGS IN JAKARTA

Arief Wahyu Nur Hidayat^{1*}, Dr. Maria Immaculata Ririk Winandari, ST., MT^{2**}

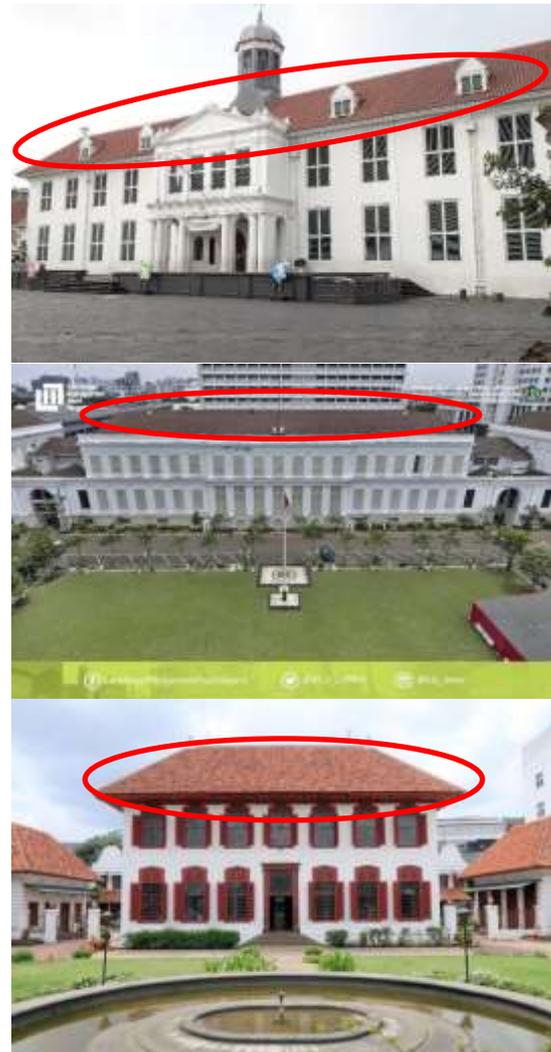
Gambar C.1 Museum Sejarah Jakarta, Gedung A.A Maramis, dan Gedung Arsip Nasional, Jakarta

Dalam (Nirwana, Permadi, & Sudikno, 2017) dijelaskan umumnya bangunan kolonial memiliki bentuk atap limasan dengan sudut 30-45°. hal ini bisa dilihat dalam bentuk atap ketiga bangunan, umumnya memiliki sudut 30-35°. atap dengan sudut ini sesuai dengan keadaan iklim tropis Indonesia.

Dalam (Samsudi et al., 2020) dan (Molloy, 2009) disebutkan bahwa pada atap bangunan kolonial umumnya memiliki Dormer, Menara Lonceng, dan Gable, namun tidak pada semua bangunan memiliki ciri khas tersebut, hanya bangunan Museum Sejarah Jakarta yang memilikinya, berbeda dengan A.A Maramis dan Gedung Arsip Nasional. Mereka cenderung hanya atap tanpa ornament. . Dalam (Safeyah, 2006) juga dijelaskan, bahwa umumnya bangunan kolonial mengadaptasi iklim Indonesia dengan baik, dimana memiliki tritisan pada atap guna menangkal hujan dan paparan sinar berlebih, namun pada gedung A.A Maramis, tidak ditemui tritisan, berbeda dengan kedua bangunan lainnya, memiliki tritisan guna melindungi fasade bangunan.

Merujuk pada (Estin, Antariksa, & Suryasari, 2016) bentuk atap bangunan kolonial di Depok umumnya memiliki bentuk atap Limasan atau Perisai, hal ini juga terlihat dalam bentuk atap ketiga bangunan yang di teliti, umumnya mereka memiliki bentuk dasar atap berupa limasan. Hal ini dikarenakan iklim Indonesia yang memiliki curah hujan tinggi dan paparan sinar matahari yang banyak, sehingga arsitek Belanda mengadopsi bentuk atap ini.

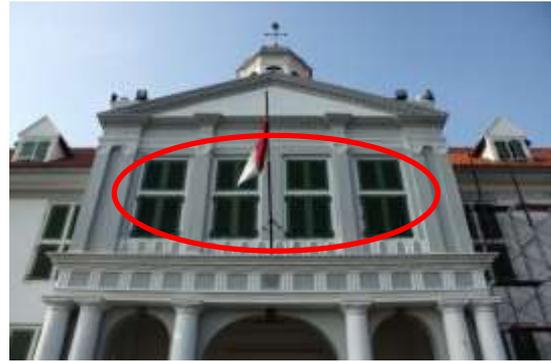
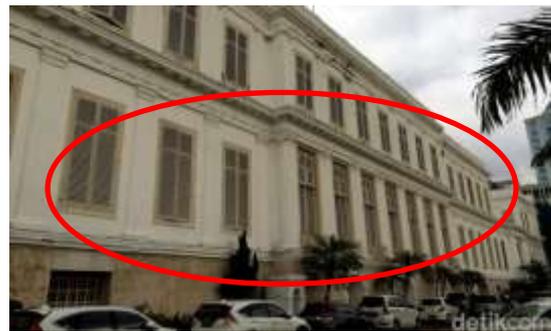
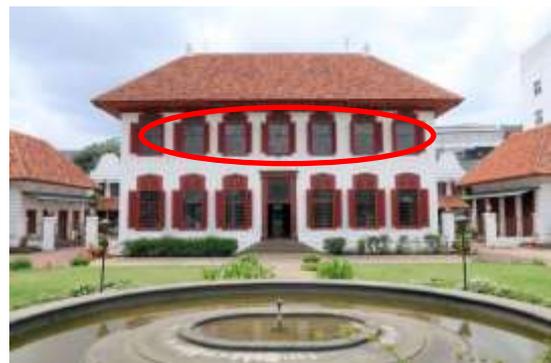
Gambar C.2 1 Museum Sejarah Jakarta, Gedung A.A Maramis, dan Gedung Arsip Nasional, Jakarta

Dalam (Riyanto & Suryasari, n.d.) dibahas, bahwasanya bentuk bukaan pada bangunan hasil adaptasi kolonial Belanda di Lumajang, umumnya memiliki bentuk bukaan yang besar dan lebar dalam segi dimensi. Serta terdapatnya ventilasi guna pertukaran udara dalam dan luar ruangan. Hal ini bisa dijumpai dalam adaptasi ketiga bangunan kolonial di Jakarta, ketiga bangunan memiliki bentuk bukaan dengan dimensi yang besar, dan dalam jumlah yang banyak. Dilengkapi pula dengan ventilasi pada bagian atas rollag bangunan.

Karakter bentuk frame bukaan pada bangunan kolonial belanda dijelaskan dalam (Oktawati & Pratiwi, 2020) memiliki bentuk bukaan frame besar dengan 2 bukaan, bermaterialkan kayu, dan dimensi yang besar dan tinggi. Hal ini dianggap efektif dalam pemanfaatan sinar matahari kedalam ruang, hal ini juga bisa dijumpai dalam adaptasi bangunan kolonial belanda di Jakarta, ketiga bangunan memiliki bentuk 2 bukaan, dengan dimensi yang besar, dan penempatannya yang cukup tinggi dalam jangkauan ukuran manusia.

Pada bukaan jendela dan pintu, dalam (Estin et al., 2016) dibahas, secara umum bangunan kolonial belanda di Indonesia menggunakan kayu sebagai material utama frame bukaan pada fasade bangunan. Sama seperti ketiga bangunan, kayu dipilih sebagai material utama frame bukaan baik pintu maupun jendela pada fasade bangunan

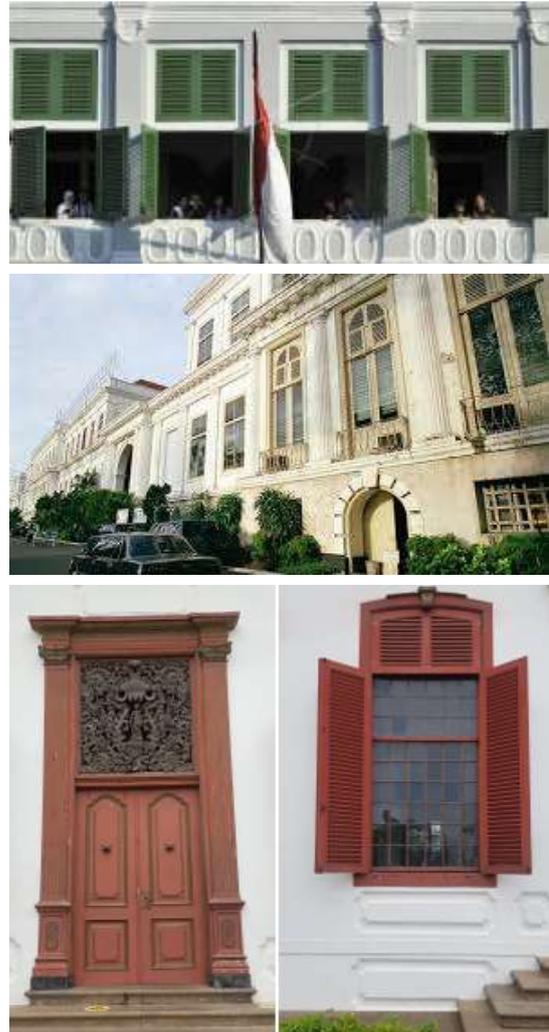
Gambar C.3 Krepyak pada Museum Sejarah Jakarta, Gedung A.A Maramis, dan Gedung Arsip Nasional, Jakarta

Ketiga bangunan ini memiliki krepyak sebagai pelindung bukaan dari paparan sinar matahari yang berlebih, tidak semua dimiliki oleh bangunan kolonial di Indonesia. Sehingga ini merupakan hasil temuan yang berbeda dibandingkan dengan Jurnal sebelumnya.

Krepyak berfungsi sebagai penghalau sinaran berlebih, juga sebagai penghantar udara yang berhembus melalui buku – buku atau sisi – sisi krepyak pada siang hari.
