Penentuan Sisa Umur Pakai Conveyor E pada Tambang Batubara PT GHI di Kabupaten Tapin, Provinsi Kalimantan Selatan

Abstract. Conveyor is a tool used in mining to move material from one place to another efficiently, for example coal. The conveyor has a steel-based structure that can experience corrosion. Corrosion is a threat to the conveyor structure because it can cause losses and damage to the conveyor equipment. The purpose of this research is to determine the type of corrosion, corrosion rate, remaining service life and corrosion control methods on the conveyor structure. The methodology used in this study is measuring the thickness reduction of the conveyor structure. This research was conducted on a conveyor structure of 91 meters above ground level. Measurement of the thickness of the conveyor structure using the Ultrasonic Thickness Gauge TT 130. The environmental conditions in the study area from 2016 to 2020 have air temperatures ranging from 30.880C - 37.230C, rainfall ranging from 149,1 – 223,8 mm/year and humidity ranging from 90.59% - 91,57%. The type of corrosion that occurs in the conveyor structure is uniform corrosion. The corrosion control method applied to the c

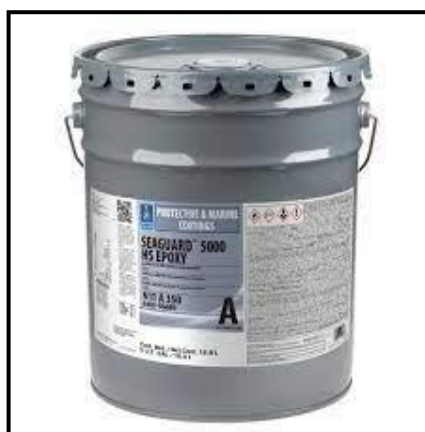
Gambar 2. Primer Coating Seaguard 5000

Primer coating yang digunakan pada penelitian ini merupakan cat merk Seaguard 5000. Cat jenis ini merupakan cat dasar yang digunakan pada pelapisan struktur conveyor yang berfungsi untuk mencegah terjadinya karat pada struktur conveyor. Dapat dilihat pada Gambar 2.

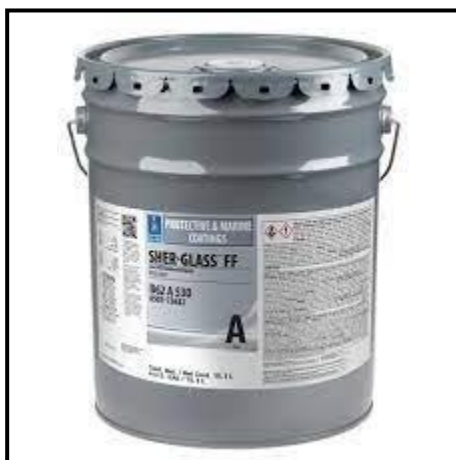
Gambar 3. Intermediate Coating Sherglass FF

Intermediate coating yang digunakan pada penelitian ini yaitu Sherglass FF yang

digunakan dengan tujuan agar dapat melindungi lapisan pertama serta dapat menciptakan tebal lapisan yang sesuai. Dapat dilihat pada Gambar 3.

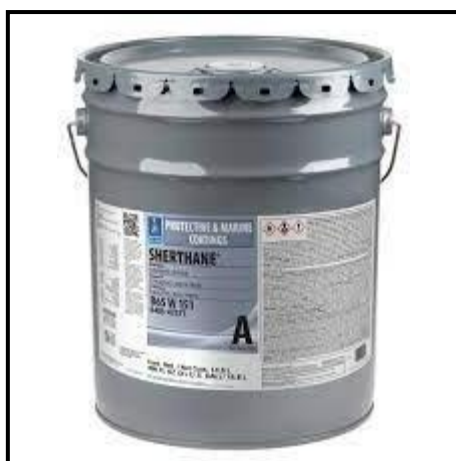
Gambar 4. Top Coating Aliphatic Acrylic Modified Polyurethane

Top coating pada penelitian ini menggunakan Aliphatic acrylic modified polyurethane yang digunakan sebagai pelindung bagian paling luar setelah primer dan intermediate coating. Top coating berfungsi sebagai pelindung lapisan luar dan dapat menjaga pengaruh lingkungan luar terhadap struktur conveyor agar tidak berkontak langsung. Dapat dilihat pada Gambar 4.
