Penentuan Sisa Umur Pakai Conveyor G pada Tambang Batubara PT GHI di Kabupaten Tapin, Provinsi Kalimantan Selatan

Abstract. The conveyor is a tool to move material from one place to another efficiently. Conveyor structures are made of steel that is subject to corrosion caused by certain conditions such as environmental conditions. Corrosion can cause thickness reduction and reduce the remaining life of the conveyor structure. In this study, the conveyor structure consists of 3 segments with a total of 25 test points along 90 meters. This study aims to determine the type of corrosion, corrosion control, corrosion rate, and remaining service life of the conveyor structure. The research methodology used is to measure the thickness reduction on the conveyor structure with the Ultrasonic Thickness Gauge TT 130. This research area has environmental conditions, namely air temperature around 30,88 OC – 37,3 OC, rainfall around 16,5 mm – 593,1 mm, and the highest relative humidity is 92,81%. The type of corrosion that occurs in the conveyor structure is uniform corrosion. The corrosion control method uses a coating method with a Three layer system. The coating method for Primer Coating use

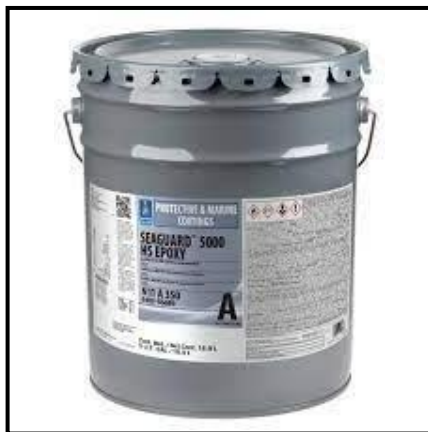
Gambar 2. Primer Coating Seaguard 5000

Primer coating yang digunakan pada penelitian ini merupakan cat merk Seaguard 5000. Cat jenis ini merupakan cat dasar yang digunakan pada pelapisan struktur conveyor yang berfungsi untuk mencegah terjadinya karat pada struktur conveyor. Dapat dilihat pada Gambar 2.

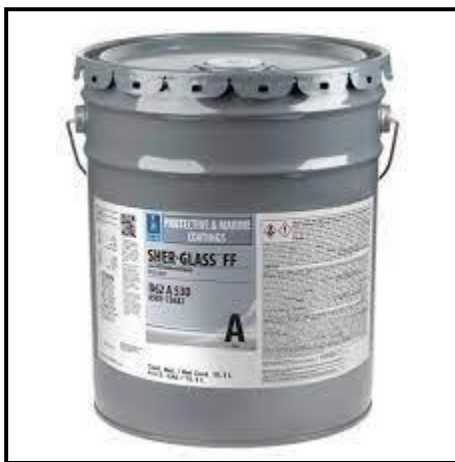
Gambar 3. Intermediate Coating Sherglass FF

Intermediate coating yang digunakan pada penelitian ini yaitu Sherglass FF yang digunakan dengan tujuan agar dapat melindungi lapisan pertama serta dapat menciptakan tebal lapisan yang sesuai. Dapat dilihat pada Gambar 3.

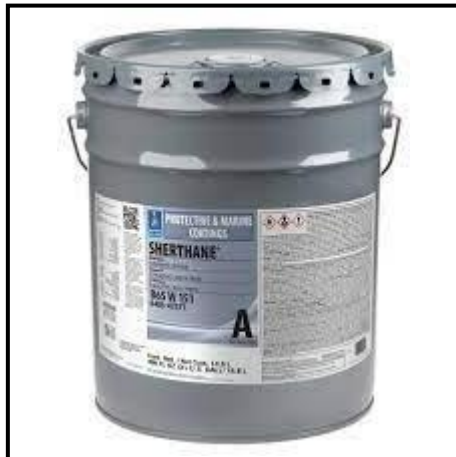
Gambar 4. Top Coating Aliphatic Acrylic Modified Polyurethane

Top coating pada penelitian ini menggunakan Aliphatic acrylic modified polyurethane yang digunakan sebagai pelindung bagian paling luar setelah primer dan intermediate coating. Top coating berfungsi sebagai pelindung lapisan luar dan dapat menjaga pengaruh lingkungan luar terhadap struktur conveyor agar tidak berkontak langsung. Dapat dilihat pada Gambar 4.
