Remaining Service Life Struktur Conveyor B pada Tambang Batubara PT XYZ di Kabupaten Tanah Laut, Provinsi Kalimantan Selatan

Vaisal Gilang Adrian^{*}, Elfida Moralista, Noor Fauzi Isniarno

Prodi Teknik Pertambangan, Fakultas Teknik, Universitas Islam Bandung, Indonesia.

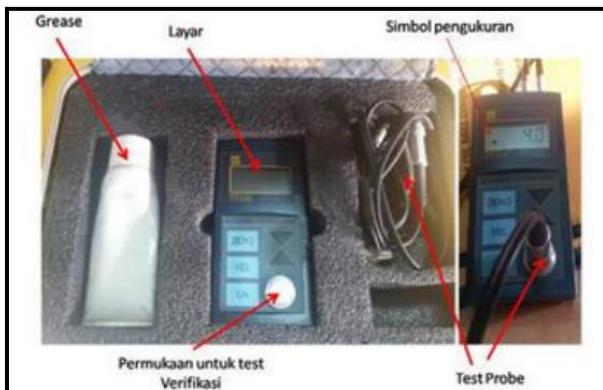
Gambar 1. Ultrasonic Thickness Gauge TT 130

Data tebal nominal dan tebal aktual dari suatu struktur conveyor dibutuhkan sebagai data penunjang dalam perhitungan laju korosi dan sisa umur pakai dari struktur conveyor tersebut. Pengambilan tebal aktual struktur conveyor dilakukan dengan bantuan alat Ultrasonic Thickness Gauge TT 130.

Hasil pengukuran menggunakan Ultrasonic Thickness Gauge TT 130 pada 25 test point dalam tiga segmen struktur conveyor didapat tebal aktual terendah sebesar 7,29 mm pada test point 5 dan tebal aktual tertinggi yaitu 12,37 mm pada test point 19. Korosi yang terjadi pada struktur conveyor merupakan korosi dengan jenis korosi merata. Hal tersebut dapat dilihat dari pengurangan ketebalan yang hampir merata pada setiap test point. Korosi terjadi karena adanya kerusakan coating pada struktur conveyor akibat adanya pengaruh lingkungan. Selain itu, bahan galian yang diangkut menggunakan conveyor merupakan batubara yang mana mengandung pengotor berupa sulfur dan chlor yang bersifat korosif.
