Analisis Tingkat Pelayanan Jalan pada Perlintasan Sebidang dengan Rel Kereta Api

Ragil Budi Kuncoro^[1], Silvia Yulita Ratih^[2], Luky Primantari^[2]

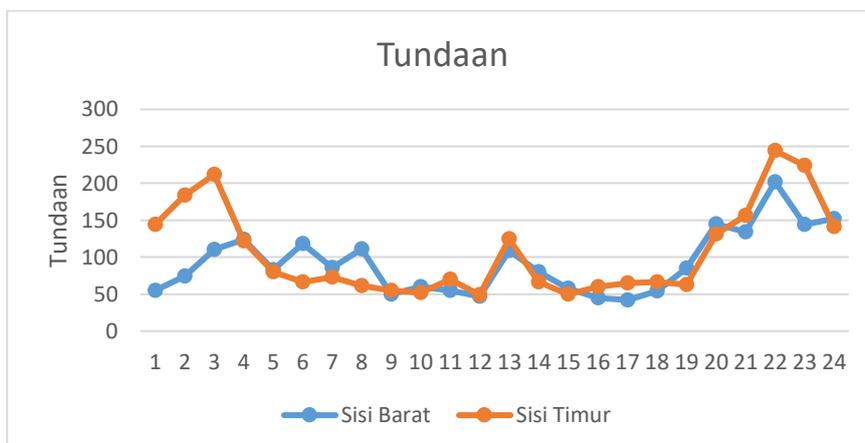
Gambar 3. Tundaan

Tundaan yang terjadi ketika palang pintu ditutup seperti pada Tabel 1 dan gambar 3. Berdasarkan data pada tabel 1 diketahui bahwa tundaan terbesar di Jalan Mojo Jaten saat palang pintu ditutup terjadi pada pukul 16.49 WIB dengan tundaan sebesar 244 detik, sedangkan tundaan terendah terjadi pada pukul 14.26 WIB dengan tundaan sebesar 42 detik.

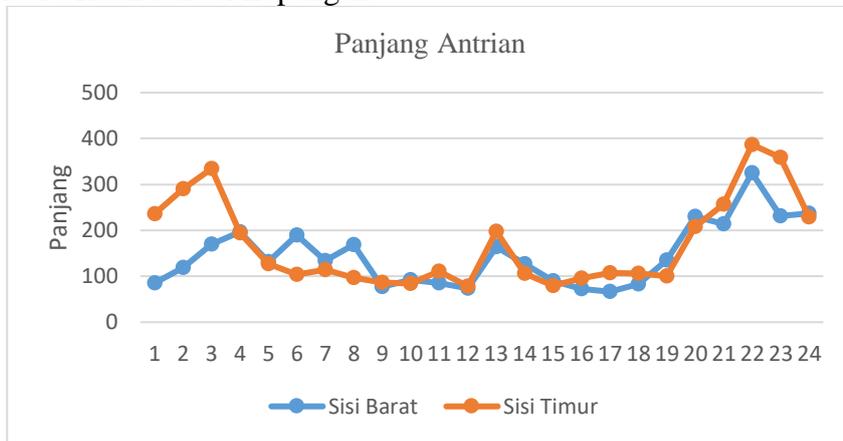
Gambar 4. Panjang Antrian

Panjang antrian terpanjang di Jalan Mojo saat palang pintu ditutup terjadi pada pukul 16.49 WIB dengan panjang 386,9meter dari arah timur, sedangkan panjang antrian terpendek terjadi pada pukul 14.26 WIB dengan panjang 66,5meter dari arah barat. Data panjang antrian dapat dilihat pada Tabel 2 dan gambar 4.
