## Restorasi dan Perencanaan Struktur Kuda-kuda Istana Bala Gambir Sumbawa

Istana Bala Gambir merupakan istana yang didirikan pada masa pemerintahan Dewa Masmawa Sultan Kaharuddin III pada tahun 1936. Kondisi terkini Istana Bala Gambir hanya tersisa pondasi saja. Penelitian ini bertujuan untuk mengungkap bagaimana bentuk Istana Bala Gambir dan mengetahui keamanan struktur kuda-kuda pada Istana Bala Gambir. Didapatkan bentuk Istana Bala Gambir yang terlihat seperti bangunan lantai dua namun hanya satu lantai saja. Karena terdapat balkon di depan Istana sehingga membuat Istana seperti bangunan lantai dua. Dari hasil perhitungan terhadap kerangka kuda-kuda Istana Bala Gambir, dengan bentang 13,2 meter, ditemukan bahwa kerangka kuda-kuda telah memenuhi batas aman berdasarkan dimensi kayu yang digunakan yaitu 8/18 cm. Dari perhitungan didapatkan nilai tegangan lentur aktual sebesar  $14,064 \text{ MPa} < 14,317$  yang merupakan nilai desain kuat lentur terkoreksi. Nilai lendutan total gording  $10,47 < 17,5 \text{ mm}$  yang merupakan nilai lendutan ijin. Dan juga aman terhadap kondisi tekuk dengan nilai  $32,5 < 50 \text{ mm}$ .

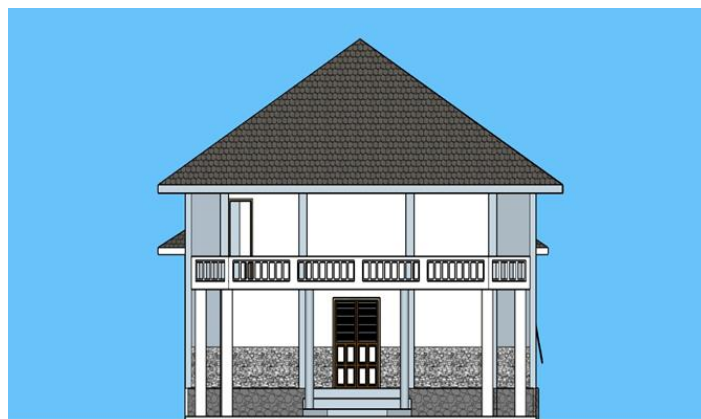
**Gambar 3. Tampak Depan Istana Bala Gambir**

Bentuk bangunan jika dilihat dari tampak depan memiliki dua pintu di atas dan di bawah (terlihat pada Gambar 3). Pintu pada bagian bawah merupakan pintu masuk ke ruang utama sedangkan pintu di atasnya menghubungkan lantai bawah dengan area balkon. Terdapat empat kolom lingkaran penyangga balkon dan dua kolom yang tampak seperti pelengkap teras depan Istana. Adanya area balkon di bagian depan bangunan yang dihubungkan dengan tangga membuat ilusi visual bangunan terlihat seperti memiliki dua lantai.

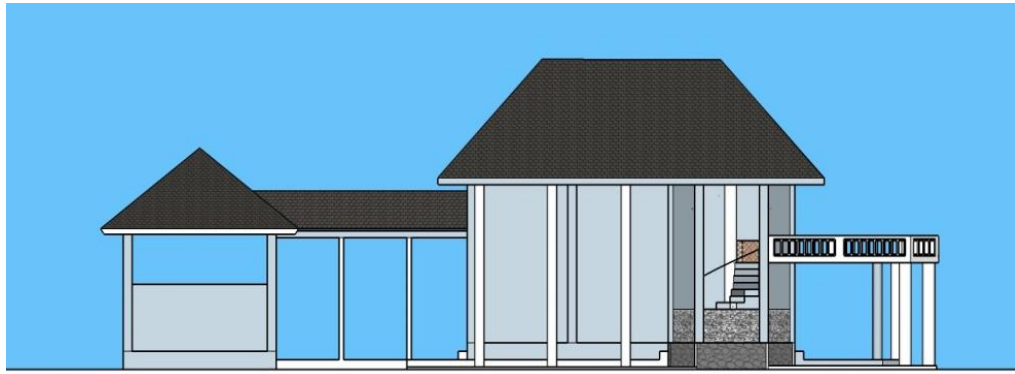
**Gambar 4. Tampak Samping Kanan Istana Bala Gambir**

Gambar 4 memperlihatkan kondisi bangunan ini tidak memiliki jendela, namun terdapat teras hingga ke selasar bangunan. Selasar memiliki dua kolom sebelah kiri dan kanan. Selasar terlihat tanpa dinding karena hanya berfungsi sebagai penghubung antara ruang utama dan dapur. Pada bagian ini terlihat jelas bentuk tangga yang melingkar.
