KAJIAN PENANGANAN LONGSORAN TEBING SUNGAI PEDES DI KABUPATEN BREBES

Abstract: *Changes in the morphology of the Pedes River have made the route of the Tegal-Purwokerto highway and the Tegal-Purwokerto railway line in Kutamendala Village, Tonjong District, Brebes Regency, landslide. The results of the identification of landslide events indicate that landslides are caused by erosion (scouring) at the base and foot of the cliff; the river slopes are formed from the lava deposits of Mount Slamet which are porous and easily eroded and seepage from channels from rice fields and settlements from the top of the cliff. The results of the analysis of the stability of the existing slope of the cliff after the landslide showed that the slope was in a critical condition (safety factor = 0.85) so treatment was needed. The concept of handling landslides on the Pedes River cliffs is slope reinforcement using piles as deep as 20 m (0.80 m in diameter) installed at a distance of 1 m or 7 pieces of soil nailing (diameter 25 mm) along 12 m horizontally installed with a horizontal and vertical installation distance of 1m; protection of the foot of the cliff from scouring with a gabion lay dam or rip r

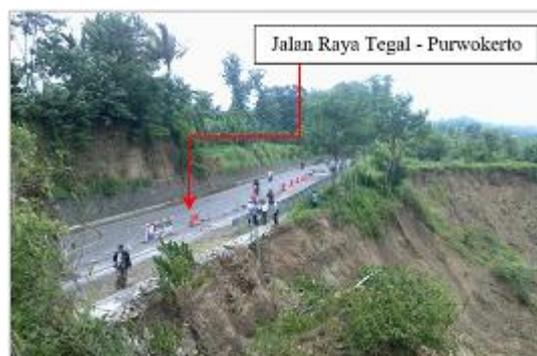
Gambar 1. Kejadian longsor bahu dan drainase jalan raya Tegal - Purwokerto ruas Ciregol tahun 2015 (Dokumentasi Pribadi)

Perubahan morfologi pada Sungai Pedes telah membuat beberapa infrastruktur pemerintah mengalami kerusakan. Seperti yang terjadi pada longsor tebing Sungai Pedes di Desa Kutamendala tahun 2015 hingga membuat trase ruas jalan raya Tegal - Purwokerto ruas Ciregol KM.115+350 sampai dengan KM. 115+550 kritis dan dipindahkan ke lokasi yang lebih aman. Kondisi longsor tebing Sungai Pedes yang mengancam kestabilan jalan raya Tegal - Purwokerto tahun 2015 dapat dilihat pada Gambar 1.

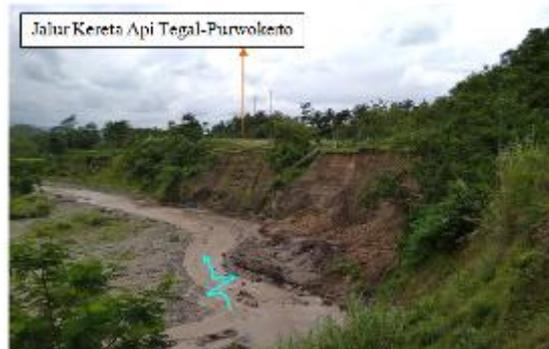
Gambar 2. Kondisi longsor tebing Sungai Pedes di Desa Kutamendala, yang mengancam keamanan jalur kereta api Tegal-Purwokerto (Dokumentasi Pribadi)

menjadi ikut terancam. Untuk menjamin keamanan pada infrastruktur tersebut diperlukan penanganan baik perkuatan tebing maupun konstruksi pengaman sungai. Kondisi longsor tebing Sungai Pedes yang mengancam infrastruktur jalan rel kereta api dilihat pada Gambar 2.

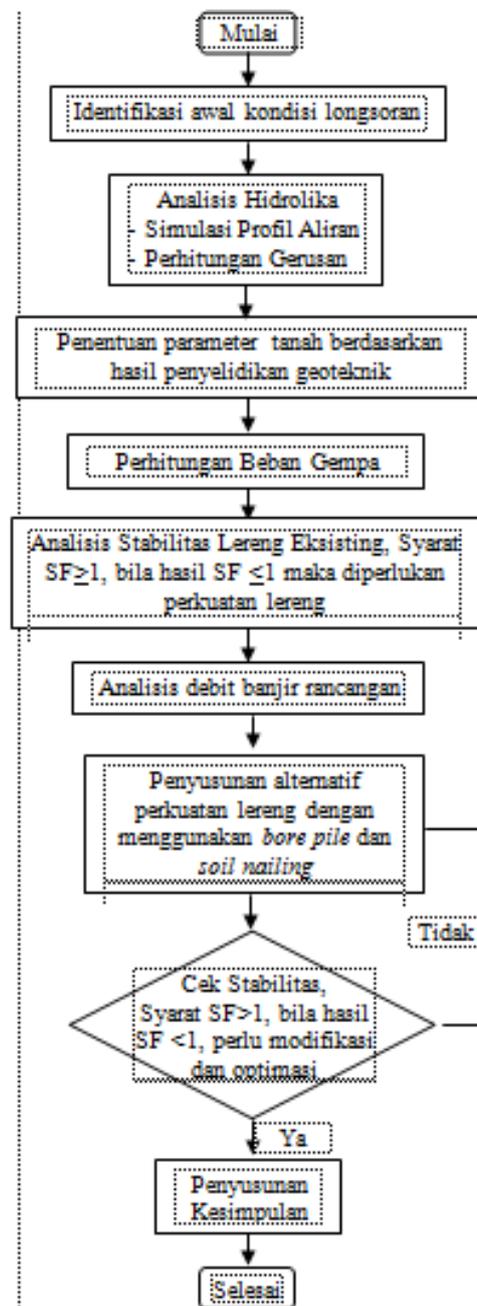
Gambar 3. Bagan alir penelitian

- 1) Identifikasi awal kondisi longsor;
- 2) Analisis debit banjir rancangan;
- 3) Analisis hidrolika yang meliputi simulasi profil aliran dan perhitungan potensi kedalaman gerusan;
- 4) Penentuan parameter tanah berdasarkan hasil penyelidikan geoteknik;
- 5) Analisis stabilitas lereng pada penampang eksisting, dinyatakan aman dengan syarat $SF > 1$, bila hasil $SF < 1$ maka diperlukan perkuatan lereng;
- 6) Penyusunan alternatif perkuatan
 - Perkuatan lereng dengan *pile*;
 - Perkuatan lereng dengan *soil nail*.
- 7) Analisis stabilitas lereng
- 8) Membuat kesimpulan

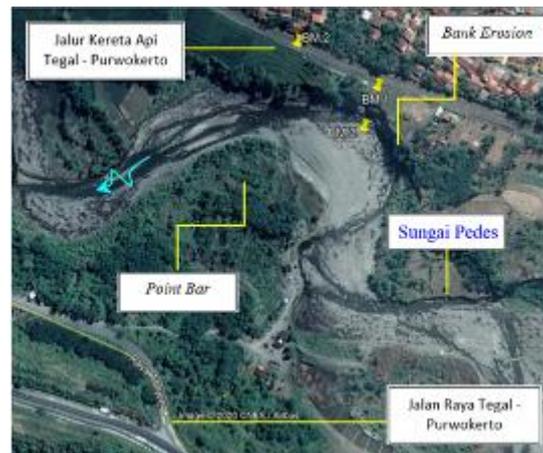
Gambar 4. Morfologi sungai pada longsoran tebing Sungai Pedes di Desa Kutamendala (Sumber : Diolah dari Peta Citra Satelit Google Earth, tahun 2021)

Ruas Sungai Pedes yang mengalami longsor sepanjang 215 m, memiliki ketinggian 25 m dan kemiringan lereng 44° sampai dengan 70° . Pada bagian atas tebing ini terdapat bidang tanah yang difungsikan warga sebagai sawah dan jalur rel kereta api yang menyisakan jarak 15 m dari puncak longsor. Lokasi longsor berada pada morfologi sungai bercabang-cabang (*braided river*) dan berkelok-kelok (*meandering*) yang ditandai dengan terjadinya *erosion bank* (erosi tebing) pada tikungan luar dan *point bar* (endapan sedimen) di tikungan dalam sungai seperti ditunjukkan dalam Gambar 4.

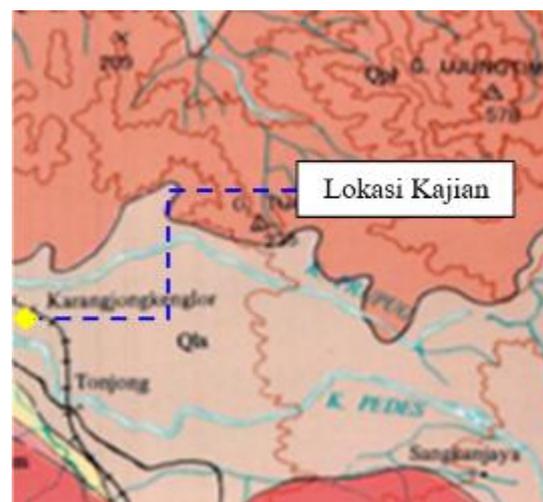
Gambar 5. Peta regional lokasi longsoran Sungai Pedes (Sumber : Diolah dari Peta Geologi Regional Lembar Purwokerto dan Tegal)

Gambaran kondisi geologi regional lokasi kajian dapat dilihat pada Gambar 10. Longsorannya Sungai Pedes Di Desa Kutamendala ini berada pada Formasi Qls (Endapan lahar Gunung Slamet) yang terdiri dari lahar, bongkahan batuan Gunung Api bersusunan andesit-basal. Dari singkapan longsorannya yang ada diketahui bahwa tebing Sungai Pedes merupakan lapisan porus yang memiliki sifat mudah tererosi dan tergerus.

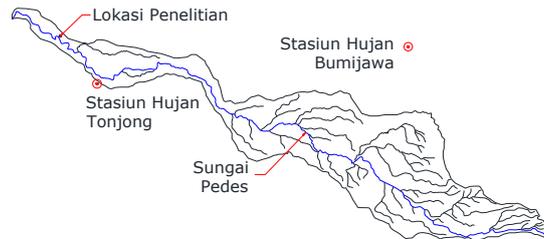
Gambar 6. Lokasi penelitian dan DAS Pedes (hasil analisis)

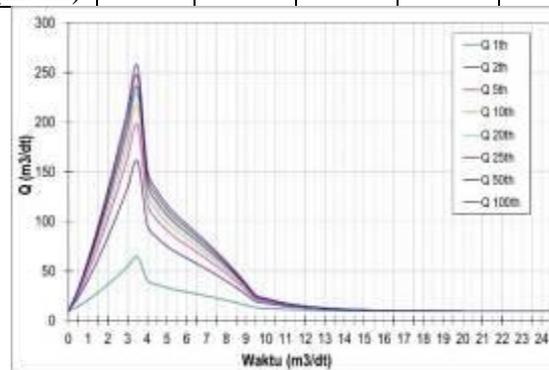
Gambar 7. Hidrograf Banjir Sungai Pedes (Hasil analisis)

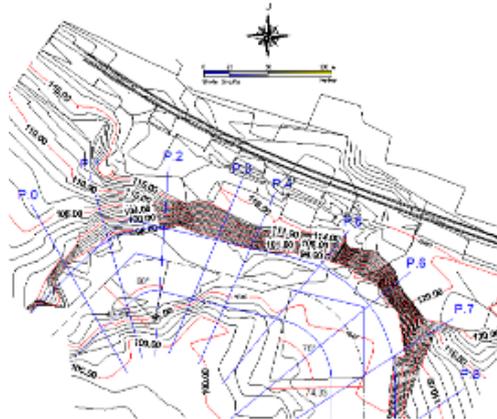
Gambar 8. Situasi longsor Sungai Pedes memiliki sudut tikungan ($\alpha=75^0$) jari-jari ($r=74.33$ m dan kemiringan dasar 0.0058 (Sumber : Scalarindo Utama Consult, 2018)

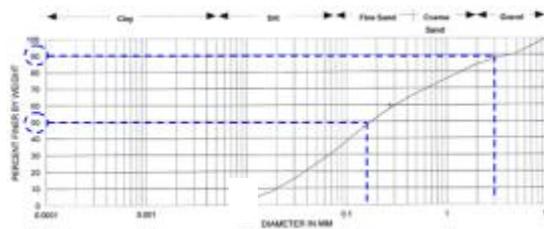
Gambar 9. Kurva *Grain Size Analysis* sedimen Sungai Pedes menghasilkan nilai $D_{50}=0.18$ mm dan $D_{90} = 3.00$ mm

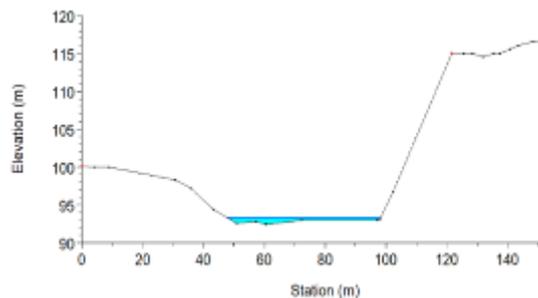
Gambar 10. Profil aliran Sungai Pedes, debit banjir 1 tahunan, tinggi muka air 0.94 m (Hasil analisis)

Ketinggian air akibat terjadinya banjir dengan kala ulang 50 tahun cukup rendah bila dibandingkan dengan ketinggian tebingnya. Perbedaan saat muka air tinggi (banjir Q-50th) dan rendah (banjir Q-1th) cukup kecil sehingga pengaruh terjadinya surut cepat juga kecil.

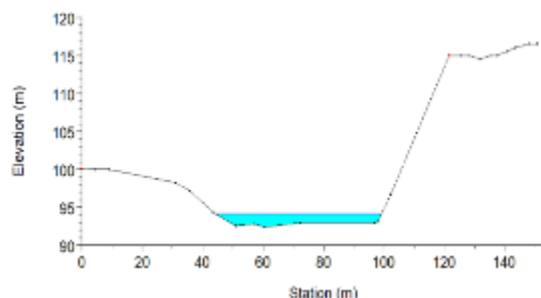
Gambar 11. Profil aliran Sungai Pedes, debit banjir 50 tahunan, tinggi muka air 1,75 m (Hasil analisis)

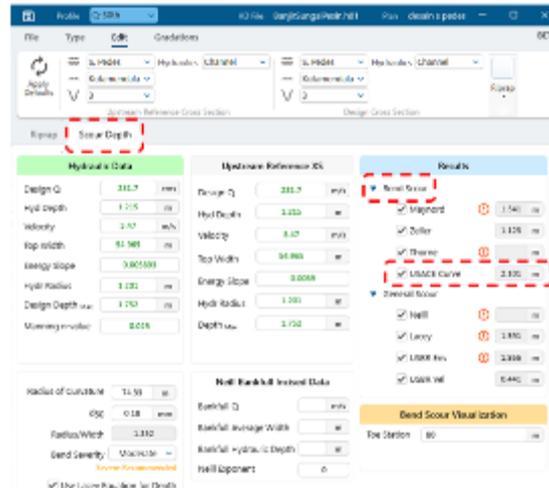
Gambar 12. Prediksi kedalaman gerusan dengan Metode USACE menghasilkan nilai 2.10 m (Hasil analisis)

Untuk melindungi kaki lereng dari potensi gerusan yang terjadi maka diusulkan untuk memberi penguatan pada kaki lereng dengan konstruksi laydam bronjong atau rip rap dengan kedalaman minimal sama dengan hasil perhitungan potensi gerusan sedalaman 2.101 m.

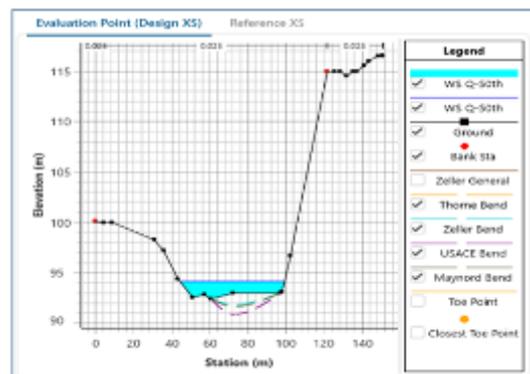
Gambar 13. Ilustrasi kedalaman gerusan pada penampang sungai yang dihitung dengan Metode USACE (Hasil analisis)

Selanjutnya Prediksi kedalaman metode USACE EM 1110-2-1601 dihitung dengan menggunakan fitur kalkulator penghitung kedalaman gerusan pada menu “Hydraulic Design Function” dari Hec Ras 6.1. Perhitungan kedalaman gerusan dapat dilihat pada Gambar 13 dan Gambar 14.

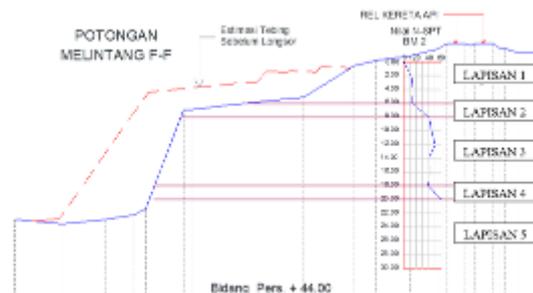
Gambar 14. Tebing Sungai Pedes dibagi menjadi 5 lapisan (Hasil analisis)

Penyelidikan geoteknik pada tebing Sungai Pedes berupa bor mesin, pengujian N-SPT, pengambilan sampel dan analisis laboratorium mekanika tanah. Pengambilan sampel tanah hanya dapat dilakukan sampai kedalaman 7.5 m karena selebihnya berupa batu pasir dan pasir lepas. Berdasarkan hasil penyelidikan geoteknik tebing Sungai Pedes dibagi menjadi 5 lapisan seperti dapat dilihat pada Gambar 19 dan Tabel 4.

Layer	Jenis Tanah	Ysat	Yb	N-SPT Rerata	Cu	Ø
		kN/m ³	kN/ m ³		kN/m ²	
1	Lempung Kepasiran	17.26	16.89	10.30	59.90	
2	Pasir Padat	15.42	15.89	20.00		32.80
3	Pasir Padat	19.96	17.32	37.25		37.53
4	Pasir Padat	18.23	18.14	30.60		35.70
5	Pasir Padat	20.00	19.00	60.00		43.10

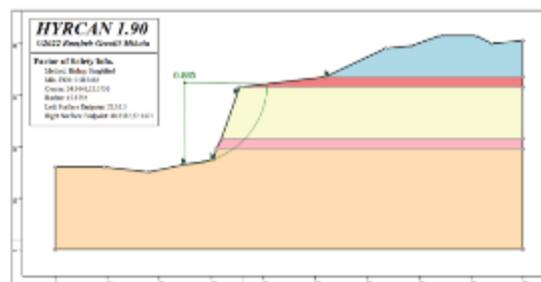
Gambar 15. Hasil analisis stabilitas lereng pada kondisi eksisting menghasilkan nilai $SF=0.85$ (Hasil analisis)

Hasil analisis stabilitas lereng Sungai Pedes metode kesetimbangan batas plastis metode *Simplified Bishop* pada kondisi eksisting pasca longsor dengan bantuan Program Hyrcan 1.90 menghasilkan nilai $SF=0,85$ yang menunjukkan bahwa lereng tersebut belum aman ($SF \leq 1$). Hasil analisis stabilitas lereng Sungai Pedes pada kondisi eksisting dapat dilihat pada Gambar 15.

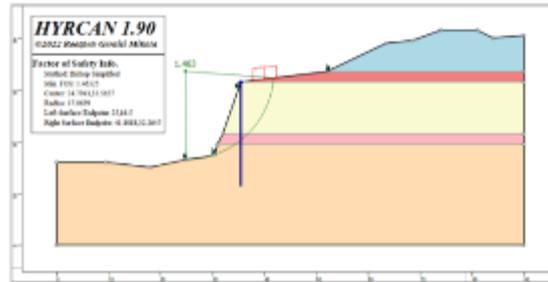
Gambar 16. Hasil analisis stabilitas perkuatan lereng dengan menggunakan pile dapat meningkatkan nilai SF menjadi 1.463
(Hasil analisis)

Alternatif pertama perkuatan lereng Sungai Pedes menunjukkan bahwa dengan memberikan perkuatan lereng berupa pile sedalam 20 m dan jarak pemasangan 1 m, nilai angka keamanan (SF) meningkat menjadi 1.344 seperti dapat dilihat pada Gambar 20.

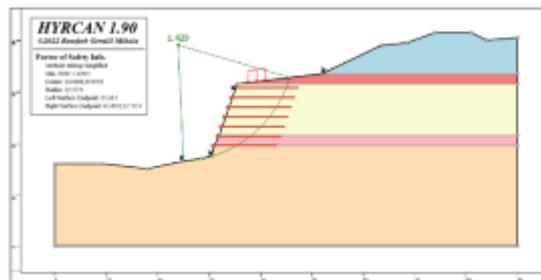
Gambar 17. Hasil analisis stabilitas perkuatan lereng dengan menggunakan soil nail dapat meningkatkan nilai SF menjadi 1.429
(Hasil analisis)

Alternatif kedua perkuatan lereng berupa *soil nail* dengan panjang 12 m, jarak pemasangan 2 m, sudut pemasangan 0° dari garis horisontal, nilai SF meningkat menjadi 1.429 seperti dapat dilihat pada Gambar 21. Rekapitulasi hasil analisis stabilitas dua alternatif perkuatan lereng dengan berbagai kondisi dapat dilihat pada Tabel 5.

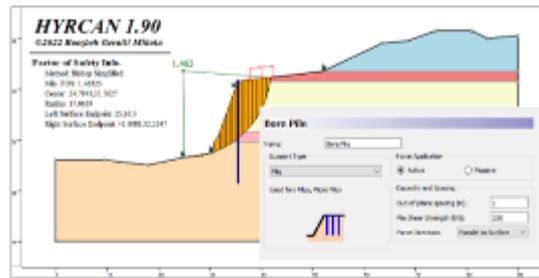
Gambar 18. Perkuatan lereng Sungai Pedes menggunakan pile sedalam 20 m, dipasang dengan jarak 1m dengan $pile\ shear\ strength\ (T_{max}) = 330\ kN$ (Sumber : Hasil analisis)

Perhitungan dimensi pile dapat dihitung dengan Persamaan (12) sampai dengan Persamaan (14). *Reinforcement* alternatif 1 perkuatan lereng Sungai Pedes dapat dilihat dari Gambar 18.

Direncanakan kedalaman pancang 20 m, dengan melakukan interpolasi nilai dari masing-masing interval kedalaman sampai dengan kedalaman yang direncanakan maka di dapat nilai n_h sebagai berikut : n_h (pancang = 20 m) = $((10/20) \times 1,80) + ((2/20) \times 4,85) + ((8/20) \times 4,70) = 3.265\ Kg/cm^3$ atau $32.017\ kN/m^3$. Kekakuan relative tanah terhadap pile untuk kedalaman 20 m di hitung dengan Persamaan 12 dengan asumsi material pile sebagai berikut : $T_{max} = 330\ kN$, $D = 0.80\ m$, Mutu beton $f'_c = 25\ Mpa$ dan $f_y = 400\ Mpa$.

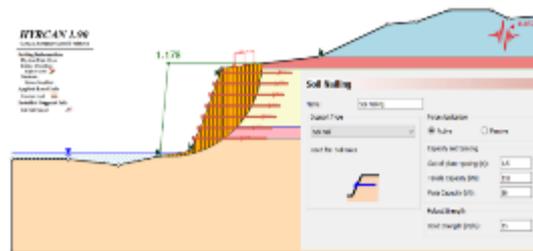
Gambar 19. *Reinforcement* alternatif 2 perkuatan lereng Sungai Pedes (Hasil analisis)

- Batang baja (*Nail bars*) yang digunakan memiliki diameter 25 mm, daya dukung tarik 420 Mpa jumlah 7 buah dengan panjang 12 m;
- *Nail Head* adalah bagian ujung dari baja yang menonjol dari *wall facing* sepanjang 25 cm;
- *Hex nut* (mur persegi enam) diameter 25 mm. *Washer* (cincin yang terbuat dari karet atau logam).
- *Bearing plate* (plat penahan) umumnya berbentuk persegi dengan panjang sisi 250 mm tebal 19 mm dan kuat leleh 250 Mpa.
- *Grout* untuk *soil nailing* berupa adukan semen pasir tipe 1.
- *Centralizers* adalah alat yang dipasang pada sepanjang batangan baja dengan jarak tertentu (0.5-2.5) untuk memastikan tebal selimut beton sesuai rencana sehingga terhindar dari karat.
- *Wall facing* berupa panel beton pracetak terbuat dari *shotcrete* dan tulangan *wiremesh* M15.

Reinforcement alternatif 2 perkuatan lereng Sungai Pedes dengan *soil nail* dapat dilihat pada Gambar 19.

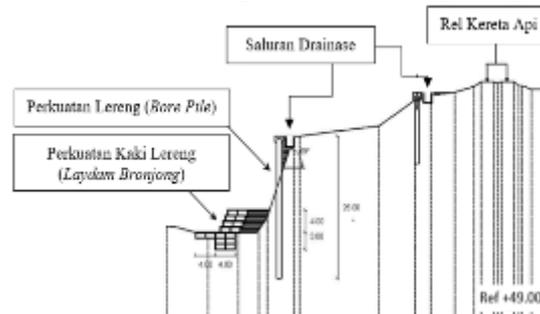
Gambar 20. Alternatif 1 perkuatan lereng Sungai Pedes menggunakan *Pile* (Hasil analisis)

- Alternatif 1 perkuatan lereng Sungai Pedes menggunakan pile (Gambar 25) sedalam 20 m, diameter 0.80 m dan dipasang dengan jarak 1 m dapat meningkatkan safety factor menjadi 1.463 (kondisi kosong) dan 1.203 (kondisi muka air surut cepat dan beban gempa ($kh=0.032$));

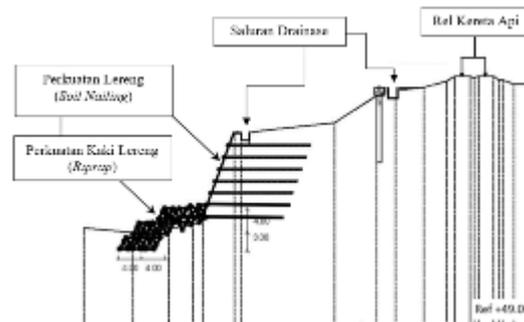
Gambar 21. Alternatif 2 perkuatan lereng Sungai Pedes menggunakan *Soil Nailing* (Hasil analisis)

- Alternatif 2 perkuatan lereng Sungai Pedes (Gambar 26) menggunakan 7 buah soil nailing, diameter 25 mm, panjang 13 m, jarak horisontal dan vertikal 1 m dan sudut pemasangan nol derajat dapat meningkatkan nilai safety factor 1,429 (kondisi kosong) dan 1,178 (kondisi muka air surut cepat dengan beban gempa ($kh=0.032$)).;
