## Pencegahan Over Heating Mesin Mobil Hilux Double Cabin

<sup>1,2</sup>Jurusan Perawatan dan Perbaikan Mesin, Politeknik Negeri Ketapang

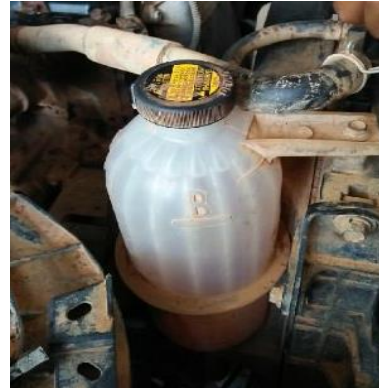
**Gambar 2.** Reservoir Radiator

1. Kekurangan Air Pada Sistem Pendingin  
Cairan pendingin mesin harus berada di antara garis L dan F saat mesin dingin. Jika cairan pendingin mesin di bawah garis L, maka segera lakukan pengisian pada reservoir radiator jika sudah ditambah pada garis F masih saja kurang secepatnya lakukan pemeriksaan pada reservoir radiator setelah di periksa reservoir radiator retak karna panas yang berlebihan. pendingin pada mesin tidak akan optimal mendinginkan mesin sepenuhnya karena sirkulasi air ke *water jacket* tidak sesuai dengan yang di butuhkan untuk mendinginkan mesin. Karena air merupakan media penyerap panas yang di butuhkan mesin. Jika hal ini

terus di biarkan maka akan terjadi *over heating*

Jika berkurangnya air pendingin maka segera tambah air radiator sampai penuh. Periksa apakah ada sistem pendingin yang bocor dengan cara tes tekanan pendingin untuk menemukan tempat yang mengalami kebocoran, dengan memompakan udara pada sistem pendingin melalui radiator akan menyebabkan air menetes pada bagian-bagian yang bocor. Bagian-bagian yang rawan bocor adalah pada sambungan selang air, kisi-kisi radiator, dan tangki cadangan.

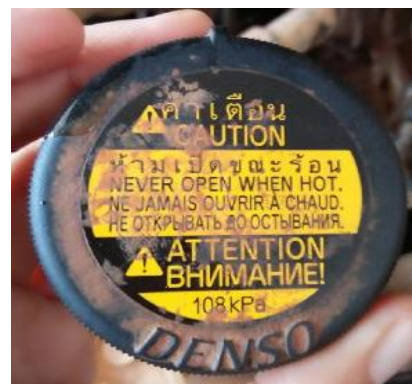
**Gambar 3.** Tutup Radiator

Kerusakan yang sering terjadi pada Tutup radiator adalah pada bagian *relief valve*, maka tutup radiator perlu melakukan penggantian dan penyebab terjadinya kebocoran pada tutup radiator di karenakan tekanan air pada radiator yang sangat tinggi dan tutup radiator tidak mampu menahannya, maka komponen pada tutup radiator itu rusak dan akibatnya bocor. Apabila tutup radiator tidak bekerja dengan baik maka dapat menyebabkan air cadangan pendingin radiator tidak mengalir ke radiator sehingga menyebabkan kurangnya cairan pendingin pada mesin dan menyebabkan mesin panas [6].

1. Melepas tutup radiator.  
Pada saat membuka tutup radiator mesin harus dalam keadaan dingin. Apabila mesin dalam keadaan panas cairan dan uap yang bertekanan akan menyembur keluar.
2. Mengeluarkan media pendingin melalui lubang pembuang dengan cara mengendurkan dan melepas baut pembuang dengan menggunakan tang.
3. Menutup lubang pembuang, kemudian isilah dengan media pendingin yang baik dan bersih sesuai dengan ukuran petunjuk dari pabrik.
4. Memasang tutup radiator dengan menggunakan tangan putar tutup radiator searah jarum jam.

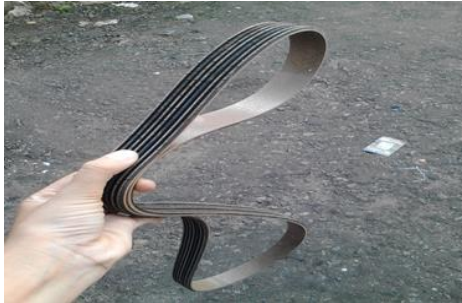
Penggantian *v-belt* yang sudah retak pada mobil toyota hilux dikarenakan usia pakai sudah mencapai batas penggunaan yaitu 60.000 km. Apabila *v-belt* sudah retak

secepatnya di lakukan penggantian pada *v-belt* jika tidak *v-belt* akan putus apabila *v-belt* putus maka kipas pada radiator tidak akan berfungsi dan tidak mendinginkan air pada radiator. Apabila *v-belt* putus maka kipas pendingin radiator tidak bekerja atau tidak berputar sehingga tidak terjadi pendinginan pada radiator sehingga suhu mesin panas.

**Gambar 4.** V-Belt Sudah Retak

- Ganti *v-belt* dengan yang baru
- Lakukan penggantian air radiator 80.000 km standar pabrik
- Lakukan penggantian pada selang *inlet* dan *outlet*.

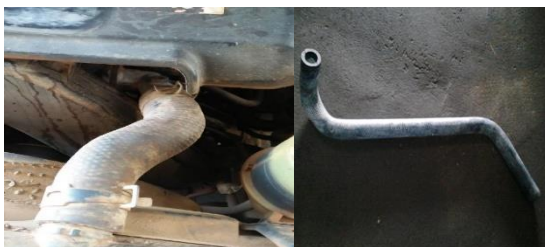
**Gambar 5.** Selang Radiator

Selang *inlet* dan *outlet* retak pada bagian selang di karnakan usia pakai yang telah melebihi batas kemampuan apa bila selang *inlet* dan *outlet* retak air yang mengalir dari radiator akan keluar pada saat mengalir, air yang mengalir tidak akan mengalir dengan baik, maka secepatnya lakukan penggantian jika tidak mesin akan panas dan bisa terjadi *over heating* pada mesin. Selang *inlet* dan *outlet* berfungsi Menghubungkan cairan pendingin antara mesin dan radiator apabila terjadi kerusakan pada selang *inlet* dan *outlet*, maka cairan pendingin akan keluar dan mengakibatkan panas pada mesin.

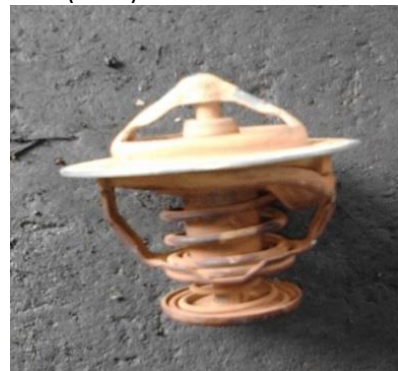
**Gambar 6.** *Thermostat*

Setelah di lakukan pengecekan *thermostat* rusak pada seal dan bypass valve. Pada kondisi dingin *thermostat*

terbuka, maka secepatnya dilakukan penggantian supaya air tidak bercampur dengan pelumas, maka secepatnya lakukan penggantian pada *thermostat* supaya tidak merusak bagian mesin yang lainnya. Fungsi utama *thermostat* adalah mengatur aliran cairan pendingin dan mengatur suhu optimum mesin. *Thermostat* bekerja dengan cara menutup aliran cairan pendingin dari mesin saat suhunya masih rendah dan membuka saat suhunya mencapai ukuran tertentu, biasanya di sekitar suhu kerja optimum mesin (80°C).

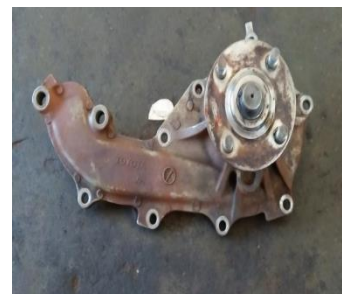
**Gambar 7.** *Water Pump* (Pompa Air)

*Water pump* rusak pada bearing di karnakan air yang terus mengalir membuat karatan pada pompa dan usia pakai sudah melebihi batas pemakaian dan bearing sudah kocak bunyi bearing sudah kasar maka secepatnya lakukan penggantian jika tidak air tidak bisa mengalir dengan baik. Bearing berfungsi untuk menumpu dan menahan beban dari poros agar dapat berputar. Beraing juga memungkinkan poros untuk dapat berputar dengan lancar dan tetap pada tempatnya, sehingga kerugian gesekan menjadi kecil.
