RINGKASAN

Rifky Anggi R., Jurusan Teknik Sipil, Fakultas Teknik, Universitas Brawijaya, April 2015, Pengaruh Perubahan Kadar Air Tanah Ekspansif Terhadap Deformasi Vertikal Dan Deformasi Horizontal Aspal Pada Model Perkerasan Lentur, Dosen Pembimbing: Ir. Harimurti, MT dan Dr. Ir. As'ad Munawir, MT.

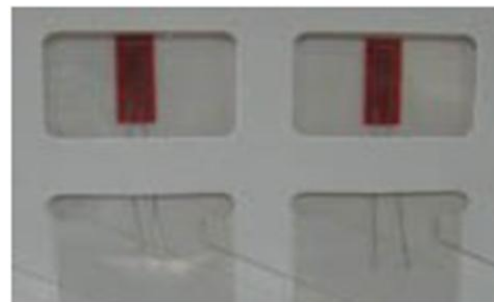
Strain gauge (atau strain gauge) adalah alat yang digunakan dalam mengukur regangan suatu benda. Alat ini sangat kecil dan pembacaannya bernilai 10^{-6} atau biasa ditulis dalam satuan micro-epsilon.

Gambar 2. 3 strain gauge

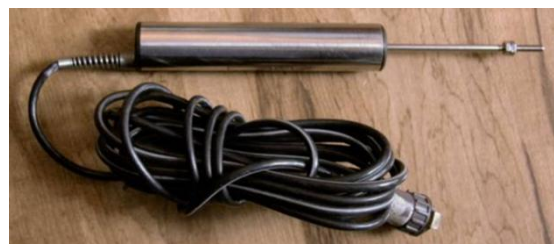
LVDT (Linear Variable Differential Transformer) merupakan salah satu sensor posisi. LVDT bekerja dengan pada ada tidaknya medan magnet. Fungsi alat ini untuk mengetahui nilai perubahan posisi aspal terhadap sumbu vertikal

Gambar 2. 4 alat uji deformasi

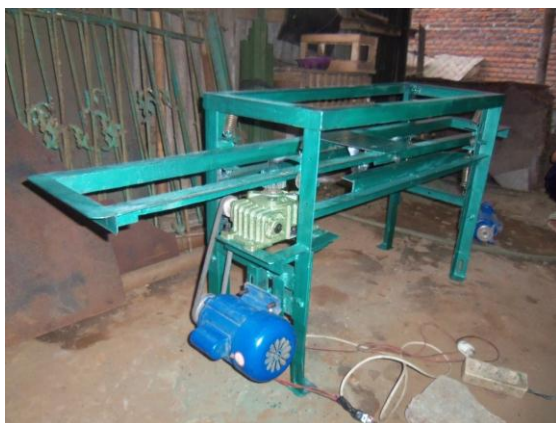
Mesin penggerak beban ini prinsip kerja menggerakkan beban dengan roda di bawah beban secara continiu dan konstan. didasarkan pada prinsip pembebanan yang terjadi pada jalan raya, mesin ini dimaksudkan agar pembeban lintasan otomatis dan peneliti hanya merekam data yang dihasilkan dan menghitung jumlah lintasan

Gambar 2.7 Mesin penggerak beban

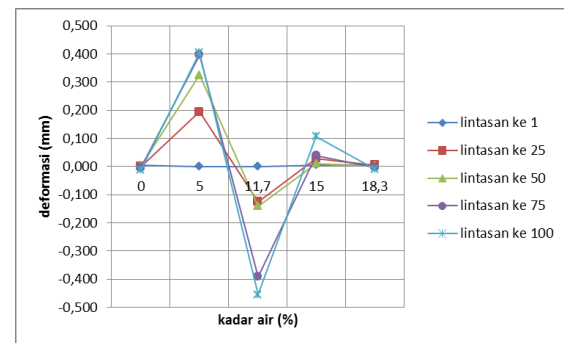
Gambar 3. 2 Grafik Hubungan Deformasi Arah Vertikal Dengan Kadar Air di Titik 1 A

Dari grafik hasil pembacaan deformasi pada titik 1 A, ada 5 (lima) beda jumlah lintasan sebagai pembandingan pola grafik deformasi yang disebabkan kadar air dapat terlihat bahwa pada kondisi subgrade kering lintasan ke 1 mengalami deformasi dengan nilai 0,004 mm, lintasan ke 25 nilai deformasi kembali 0 mm, lintasan ke 50 nilai deformasi 0,002 mm, lintasan ke 75 nilai deformasi -0,004 mm, lintasan ke 100 nilai deformasi -0,011 mm, pada kadar air

5% lintasan 1 tidak mengalami deformasi, lintasan 25 mengalami deformasi dengan nilai 0,195 mm, lintasan 50 nilai deformasi dengan nilai 0,325 mm, lintasan 75 mengalami deformasi dengan nilai 0,397 mm, lintasan 100 mengalami deformasi dengan nilai 0,404 mm. Untuk kadar air 11,7% lintasan ke 1 mengalami deformasi dengan nilai 0 mm, lintasan ke 25 nilai deformasi kembali -0,125 mm, lintasan ke 50 nilai deformasi - 0,141 mm, lintasan ke 75 nilai deformasi -0,391 mm, lintasan ke 100 nilai deformasi -0,455 mm. Untuk kadar air 15% lintasan ke 1 mengalami deformasi dengan nilai 0,006 mm, lintasan ke 25 nilai deformasi kembali 0,029 mm, lintasan ke 50 nilai deformasi 0,011 mm, lintasan ke 75 nilai deformasi 0,040 mm, lintasan ke 100 nilai deformasi 0,107 mm., sedangkan untuk kadar air 18,3% lintasan ke 1 mengalami deformasi 0,007mm, pada lintasan ke 25 dengan nilai 0,005 pada lintasan ke 50 dengan nilai 0,003 pada lintasan 75 dengan nilai -0,002 dan pada lintasan 100 memiliki nilai - 0,009.

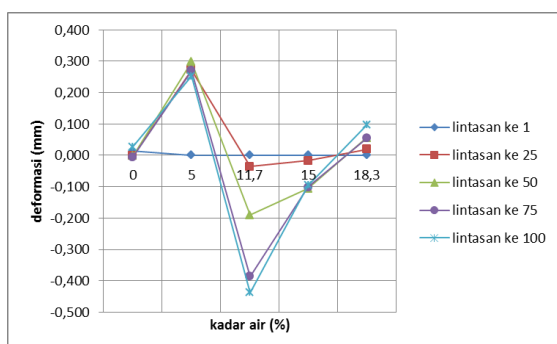
Gambar 3. 3 Grafik Hubungan Deformasi Arah Vertikal Dengan Kadar Air di Titik 1 B

Dari grafik hasil pembacaan deformasi pada titik 1 B, grafik kadar air pada subgrade kondisi kering di lintasan 1

mengalami deformasi dengan angka 0,013 mm, di lintasan 25 mengalami deformasi - 0.002 mm di lintasan ke 50 tetap di -0,002 mm di lintasan ke 75 menjadi -0,006 mm dan pada lintasan 100 deformasi mengalami perubahan berlawanan menjadi 0,027 mm, pada kadar air 5% mengalami deformasi pada lintasan ke 25 dengan nilai 0,272 mm lintasan ke 50 dengan nilai 0,298 mm lintasan ke 75 dengan nilai 0,270 mm dan lintasan ke 100 dengan nilai 0,252 mm sedangkan untuk kadar air 11,7% terjadi deformasi pada lintasan ke 25 dengan nilai -0,036 mm lintasan ke 50 dengan nilai -0,191 mm lintasan ke 75 dengan nilai -0,386 mm lintasan ke 100 dengan nilai -0,438 mm, pada kadar air 15% terjadi deformasi pada lintasan ke 25 dengan nilai -0,017 mm lintasan ke 50 dengan nilai -0,106 mm lintasan ke 75 dengan nilai -0,102 mm lintasan ke 100 dengan nilai -0,096 mm pada kadar air 18,3% terjadi deformasi pada lintasan ke 25 dengan nilai 0,019 mm lintasan ke 50 dengan nilai 0,056 mm lintasan ke 75 dengan nilai 0,054 mm lintasan ke 100 dengan nilai 0,096 mm.

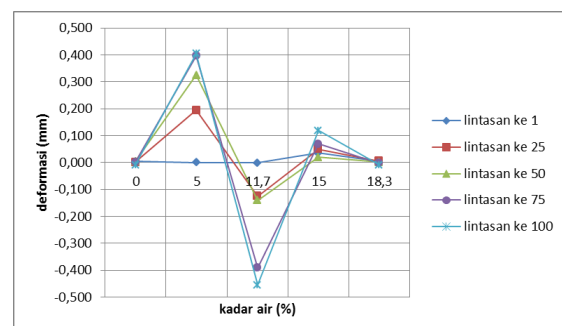
Gambar 3. 4 Grafik Hubungan Deformasi Arah Vertikal Dengan Kadar Air di Titik 2 A

Dari grafik hasil pembacaan deformasi pada titik 2 A, dapat terlihat bahwa pola

grafik diatas hampir sama pada grafik di titik 1 pada kadar air 0% lintasan ke 1 mengalami deformasi 0,004 mm di lintasan ke 25 mengalami deformasi 0,002 mm di lintasan ke 50 mengalami deformasi 0,004 mm di lintasan ke 75 mengalami deformasi 0,002 mm di lintasan ke 100 mengalami deformasi -0,009 mm sedangkan untuk kadar air 5% terjadi deformasi yang signifikan pada lintasan ke 25 dengan nilai 0,195 mm lintasan ke 50 dengan nilai 0,325 mm lintasan ke 75 dengan nilai 0,397 mm dan lintasan ke 100 dengan nilai 0,404 mm terlihat dari penurunan drastis pada grafik, deformasi pada kadar air 11,7% di lintasan 1 bernilai -0,001 mm lintasan ke 25 dengan nilai -0,125 mm lintasan ke 50 dengan nilai -0,141 mm lintasan ke 75 dengan nilai -0,391 mm dan lintasan ke 100 dengan nilai -0,455, deformasi pada kadar air 15% di lintasan 1 bernilai 0,035 mm lintasan ke 25 dengan nilai 0,050 mm lintasan ke 50 dengan nilai 0,020 mm lintasan ke 75 dengan nilai 0,070 mm dan lintasan ke 100 dengan nilai 0,119, deformasi pada kadar air 18,3% di lintasan 1 bernilai 0,005 mm lintasan ke 25 dengan nilai 0,005 mm lintasan ke 50 dengan nilai 0,002 mm lintasan ke 75 dengan nilai -0,002 mm dan lintasan ke 100 dengan nilai -0,009.

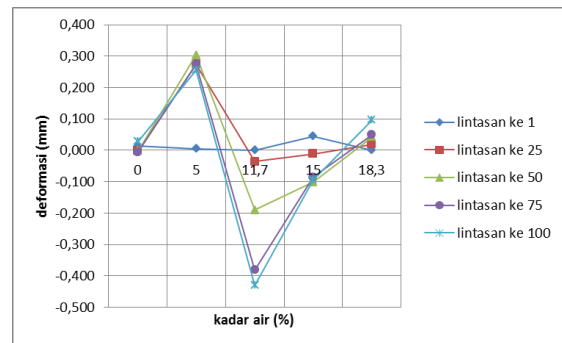
Gambar 3. 7 Grafik Hubungan Deformasi Arah Vertikal Dengan Kadar Air di Titik 3 B

Dari grafik hasil pembacaan deformasi pada titik 3 B, grafik kadar air dapat terlihat bahwa pada kadar air 5% semua lintasan mengalami deformasi yang sangat kecil dengan pada lintasan ke 1 nilai yang didapat 0,013 mm di lintasan ke 25 nilai yang diperoleh -0,002 mm di lintasan ke 50 nilai yang diperoleh sama dengan lintasan 25 yaitu -0,002 mm di lintasan ke 75 nilai yang diperoleh -0,006 mm dan di lintasan ke 100 nilai yang didapat 0,029 mm, pada kadar air 11,7% mengalami deformasi berlawanan arah bahkan cenderung besar selisih nilai dari kadar air sebelumnya nilai yang didapat diantaranya, lintasan ke 1 dengan nilai 0,001 mm lintasan ke 25 dengan nilai -0,036 mm lintasan ke 50 dengan nilai -0,191 mm dan lintasan ke 75 dengan nilai -0,381 mm dan di lintasan ke 100 diperoleh nilai -0,431 mm, sedangkan untuk kadar air 15% terjadi deformasi yang lebih kecil dari sebelumnya, di lintasan ke 1 nilai yang didapat 0,045 mm lintasan ke 25 dengan nilai -0,011 mm lintasan ke 50 dengan nilai -0,102 mm lintasan ke 75 dengan nilai -0,085 mm dan di lintasan ke 100 nilai yang diperoleh -0,094. Deformasi pada aspal menunjukkan nilai positif lagi pada kadar air 18,3% ini, di lintasan ke 1 tidak terjadi deformasi pada lintasan ke 25 deformasi yang terjadi 0,019 mm pada lintasan ke 50 deformasi meningkat menjadi 0,043 mm di lintasan ke 75 deformasi meningkat lagi menjadi 0,050 mm dan di lintasan akhir nilai deformasi 0,096 mm.

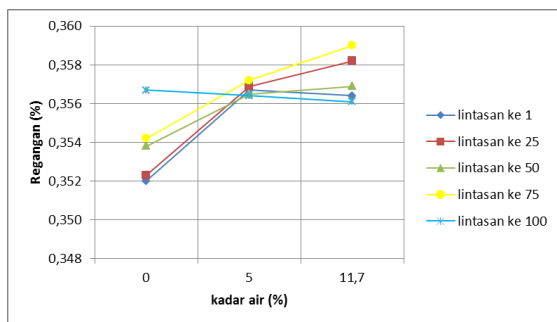
Gambar 3. 11 Grafik Hubungan Regangan Arah X Dengan Kadar Air di Titik 1

Pada pembacaan regangan aspal arah X nilai regangan pada aspal cenderung kecil ini dilihat dari pola grafik yang menurun, grafik regangan di titik 1, titik 2, dan titik 3 memiliki pola yang sama dari kadar 0% ke 11,7% yaitu cenderung mengalami regangan yang turun di setiap kadar air nya. Adapun nilai regangan yang di dapat dari alat strain meter Pada kadar air 0% di titik 1 nilai regangan tertinggi terdapat pada lintasan ke 100 dengan nilai regangan horisontal aspal 0,3567 %, di titik 2 nilai regangan tertinggi terdapat di lintasan ke 100 dengan nilai regangan 0,3565 %, dan nilai regangan tertinggi di titik 3 terjadi pada lintasan ke 100 pula dengan nilai 0,3566 %. Untuk regangan tertinggi pada

kadar air 5% nilai tertinggi di titik 1 terjadi di lintasan ke 75 dengan nilai regangan 0,3572 %, di titik 2 nilai regangan tertinggi terjadi di lintasan ke 75 dengan nilai 0,3570 %, sedangkan di titik 3 nilai regangan tertinggi terjadi di lintasan ke 75 dengan nilai 0,3571 %. Adapun nilai tertinggi di kadar air 11,7% untuk titik 1 terjadi di lintasan ke 75 dengan nilai 0,3590 %, di titik 2 terjadi di lintasan ke 75 dengan nilai 0,3588 %, dan di titik 3 nilai regangan tertinggi terjadi di lintasan ke 75 dengan nilai 0,3589 %.
