### Metode tercepat perbaikan lantai jembatan

Jembatan Way Mesuji A terletak di ruas simpang pematang – pematang panggang merupakan Jembatan rangka yang dibuat pada tahun 1992 terdiri dari 3 bentang dan panjang jembatan 128 m. Jembatan Way Mesuji A mengalami kerusakan pada lantainya sepanjang 1 segmen pada akhir Juni 2019, diakibatkan oleh adanya 2 (dua) truk yang bermuatan overload.

Dari hasil investigasi dicari solusi penanganan perbaikan yang membutuhkan waktu sedikit, agar arus lalu lintas dapat kembali normal. Metode yang dipilih untuk memenuhi harapan tersebut digunakan Precast Double Tee (PDT).

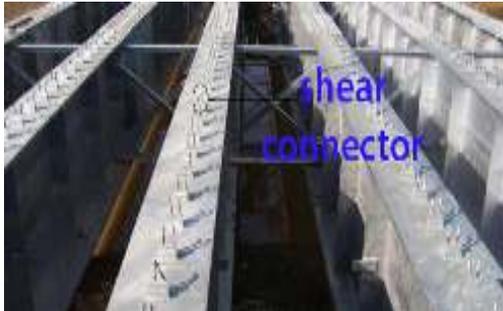
Gbr. 1 Shear Connector

- 2) Shear connector tidak ada  
Item jembatan adalah balok atau gelagar yang dirancang untuk memenuhi persyaratan atau standar yang berlaku, seperti yang biasa digunakan dalam Perencanaan Jembatan yakni standar AASTHO 5 2010 atau RSNI T-02-2005.  
Fungsi balok penghubung geser (shear connector) jembatan mempunyai pengaruh yang besar terhadap kekuatan struktur jembatan, sehingga penting (Soedjarwanto, 2019) untuk memperhatikan teknik perencanaan dan pemasangan di lapangan (Marc Maguire 2013).

Setelah jembatan terpasang, diperlukan suatu teknik penyambungan balok dengan struktur lantai di atasnya dengan menggunakan "shear connector".

Konektor balok jembatan (*shear connector girder*), yang merupakan menahan gaya geser, adalah alat yang digunakan untuk menghubungkan balok dan plat lantai jembatan untuk menahan pergerakan beban, dan balok melintang dipasang untuk membentuk

Shear connector yang semula tidak ada, harus ditambah dan di pasang kembali. Karena shear connector ini yang menghubungkan Cross girder dengan plat lantai, berfungsi sebagai penahan dari gaya geser yang terjadi pada plat lantai.

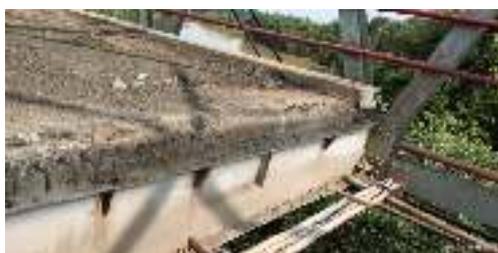
Gbr. 2 Stiffner tidak ada

Pengaku badan gelagar terdiri dari pengaku melintang (*transverse stiffener*) dan dengan pengaku memanjang (*longitudinal stiffener*). Pada Jembatan Ini ini tidak dijumpai adanya *stiffener*.

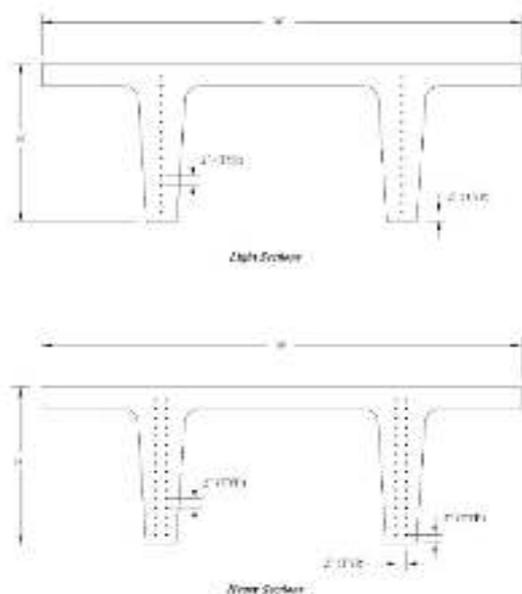
Produk Double Tee ini terdapat 2 jenis, yakni Double Tee Light Section dan Double Tee Heavy Section. Pada jembatan ini dipakai Double Tee Heavy Section.

Gbr. 7 Tipe Double Tee Light sections dan Heavy sections

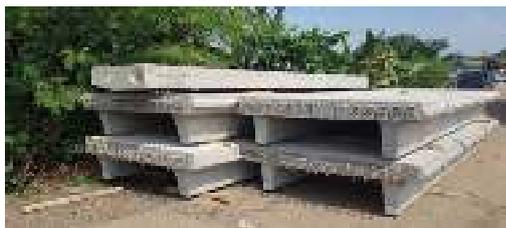
Gbr. 11 Double Tee yang digunakan

Perbaikan plat lantai yang digunakan adalah Precast Double Tee (PDT), guna mempersingkat waktu pelaksanaan. Struktur ini juga menawarkan keunggulan struktural seperti pembengkokan yang sangat baik. Kapasitas, transfer beban, dan kapasitas geser horizontal dan vertikal

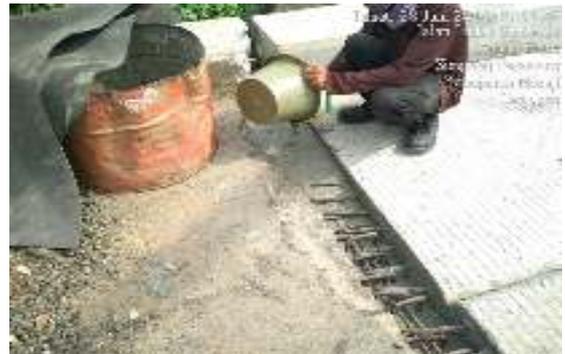
Gbr. 13 Pengecoran Joint Double Tee

Tahapan selanjutnya adalah pengecoran Joint Double Tee / Balok Cross Girder. Untuk mempercepat proses Open traffic, digunakan beton dengan material Sikagrout 214-11. Hal ini dimaksudkan agar waktu pengerasan beton tidak harus sampai dengan 28 hari.

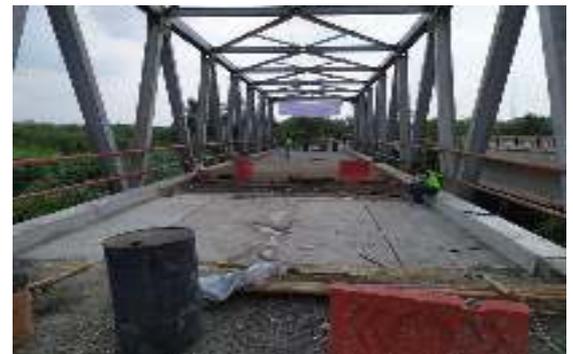
Gbr. 14 Masa curing Beton

Setelah semua proses perbaikan dilaksanakan dan selama masa curing, sample beton dilakukan pengtesan pada umur 2 hari dan 7 hari. Dari hasil pengtesan sample pada umur 7 hari tersebut didapat kuat tekan rencana yakni 800 kg/cm<sup>2</sup> (terpenuhi).
