Seminar Nasional Keinsinyuran (SNIP)

Soil Improvement Dengan Metode Grouting Berdasarkan Nilai Lugeon di Bendungan Way Sekampung

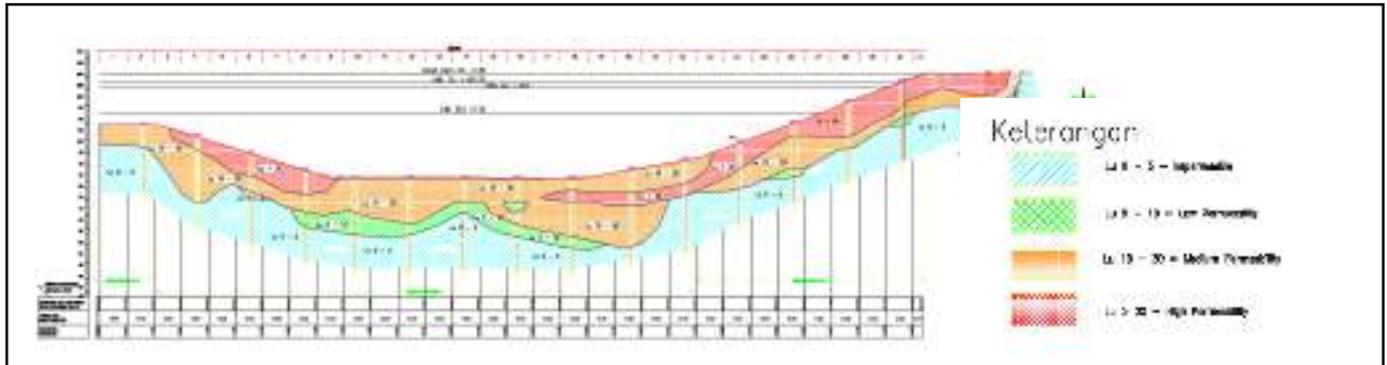
Gambar 1. Kondisi geologi pondasi Bendungan Way Sekampung berdasarkan hasil nilai Lugeon Test

Dari hasil penggalian pondasi bendungan utama pada Bendungan Way Sekampung di Kabupaten Pringsewu, ditemukan bahwa adanya bidang ketidakselarasan *non-conformity* dari satuan batu sekis dan satuan konglomerat pada bagian abutmen kanan dan kiri. Setelah dilakukan uji permeabilitas pada pondasi bendungan, diperoleh nilai lugeon di area pondasi lebih dari 5. Padahal nilai Lugeon yang disyaratkan untuk bendungan tipe urugan adalah 2 – 5 Lu, dan untuk bendungan beton adalah 1 – 2 Lu (Soreadji dkk., 2019). Pada spesifikasi teknis Bendungan Way Sekampung, nilai Lugeon yang disetujui adalah < 3 Lu. Peta sebaran nilai lugeon pada pondasi Bendungan Way Sekampung dapat dilihat pada gambar 1.

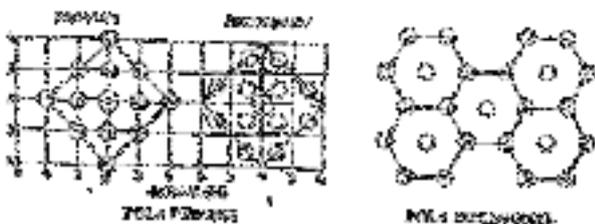
Gambar 2. Pola lubang grouting

Untuk menghindari kebocoran, maka sebaiknya *grouting* dengan pola satu baris dihindari. Oleh karena itu, lubang *grouting* sebaiknya dibuat sekurang-kurangnya 2 baris dengan aturan berselang seling sehingga 3 lubang yang berdekatan membentuk segitiga sama sisi dengan panjang 100 cm – 300 cm seperti terlihat pada gambar 2.

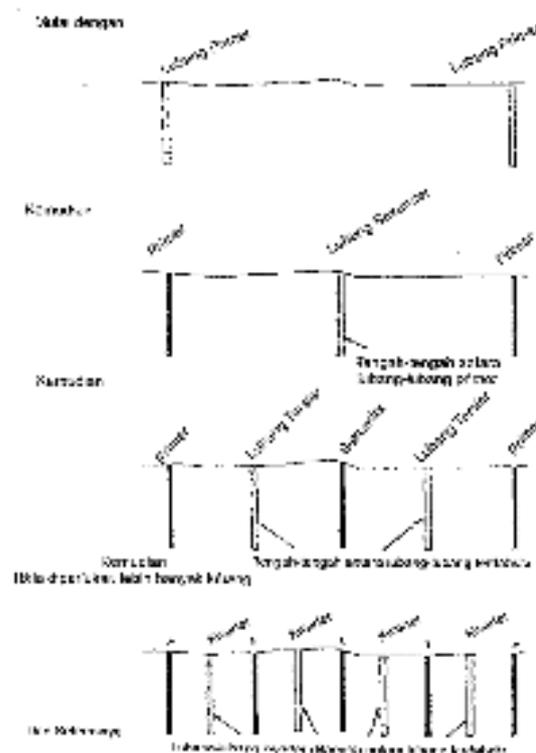
Gambar 3. Urutan pelaksanaan grouting

Jarak antar lubang *grouting* bertujuan untuk menghindari interkoneksi antar lubang. Selain itu, untuk menghindari interkoneksi antar lubang *grouting*, pelaksanaan *grouting* juga harus memperhatikan posisi lubang, lubang *grouting* sekunder baru dapat dilaksanakan setelah lubang *grouting* primer selesai dikerjakan. Apabila diperlukan lubang tersier dan qu pelaksanaan metode *grouting* tersebut dinamakan dengan

metode *split spacing*. Urutan pelaksanaan *grouting* dapat dilihat pada gambar 3.

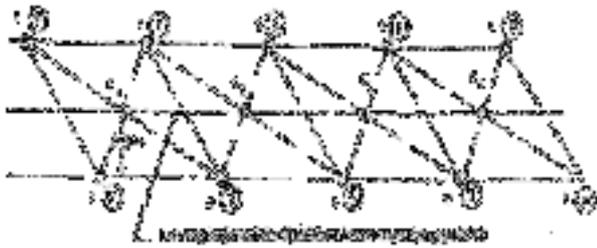
Gambar 4. Posisi *check hole* pada pola *grouting* dengan metode *split spacing*

Percobaan *grouting* diperlukan sebelum *grouting* yang sebenarnya dilaksanakan, untuk dapat menentukan pola dan jarak lubang paling efektif, tekanan *grouting*, cara pelaksanaan, perkiraan jumlah bahan campuran dan mengetahui efektivitas hasil *grouting*. Sementara untuk mengetahui efektivitas dari *grouting* yang sudah dilakukan, maka dilakukan *check hole* di beberapa titik pada pondasi bendungan. Pada *grouting* dengan metode *split spacing*, *check hole* biasanya dilakukan pada perpotongan diagonal dari bujur sangkar atau persegi dari lubang yang berdampingan.

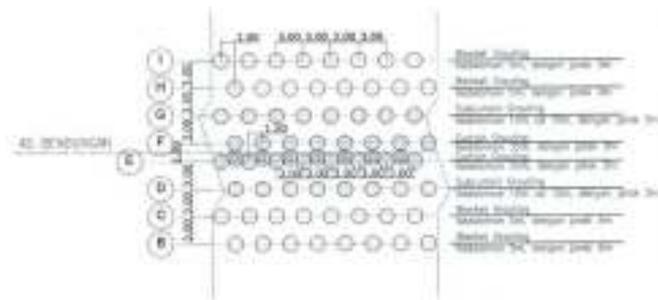
Gambar 5. Pola *grouting* dan jarak *grouting* di Bendungan Way Sekampung dengan metode *split spacing*

Pada Bendungan Way Sekampung, pola *grouting* yang digunakan seperti terlihat pada gambar 4. Terdapat lubang primer, sekunder, tersier dan quartier. Sementara jenis *grouting* yang dilakukan terdiri dari *blanket grouting*, *sub curtain grouting* dan *curtain grouting* dengan pola *grouting* seperti yang terlihat pada gambar 5. Urutan pelaksanaan *grouting* di Bendungan Way Sekampung adalah dengan mengikuti metode *split spacing*.

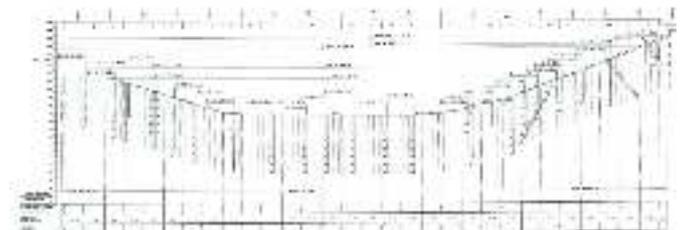
Gambar 6. Potongan melintang pekerjaan *check hole* pada pondasi Bendungan Way Sekampung

Pekerjaan *grouting* dilakukan disepanjang pondasi tubuh bendungan. Setelah pekerjaan *grouting* dilakukan, maka untuk mengetahui efektivitas dari pelaksanaan *grouting*, kemudian dilakukan pekerjaan *check hole*. Di Bendungan Way Sekampung, pekerjaan *check hole* dilakukan sebanyak 29 titik, dengan hasil yang ditunjukkan dalam Tabel 1 (*sampling* beberapa titik *check hole*).
