Seminar Nasional Ilmu Teknik dan Aplikasi Industri (SINTA)

Evaluasi struktur kolom gedung 2 lantai eksisting terhadap rencana penambahan beban 2 lantai di atasnya dan beban gempa

K H F Sari*, V A Noorhidana, F Alami, L Irianti, dan M Helmi

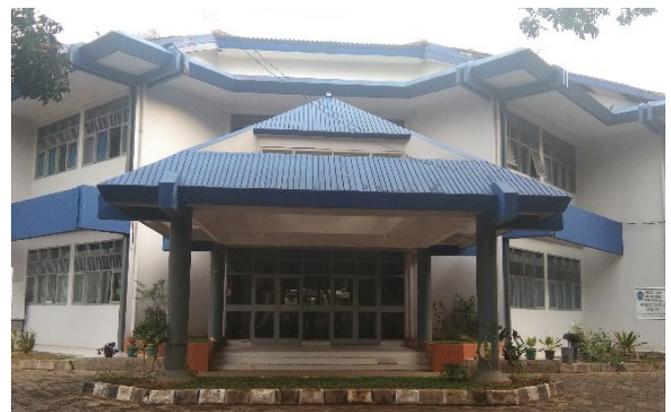
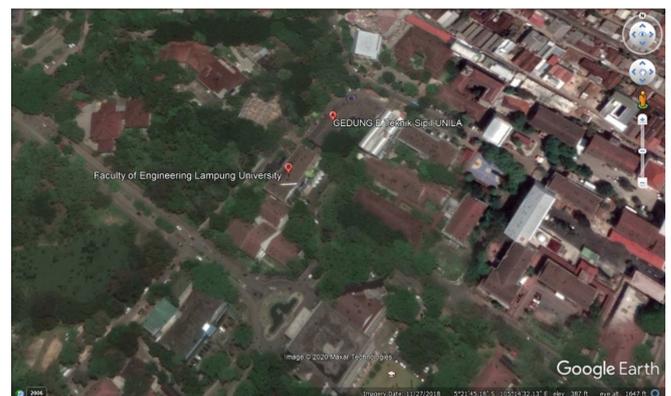
Gambar 1. Lokasi penelitian.

tidak simetris dengan menggunakan sistem rangka beton bertulang dengan atap rangka baja. Tampak depan dan samping Gedung E ditampilkan dalam Gambar 1.

Penelitian ini dilakukan pada struktur Gedung E Fakultas Teknik Universitas Lampung di Jalan Prof. Sumantri Brojonegoro No. 1 Kecamatan Rajabasa, Gedong Meneng, Bandar Lampung (Gambar 1).

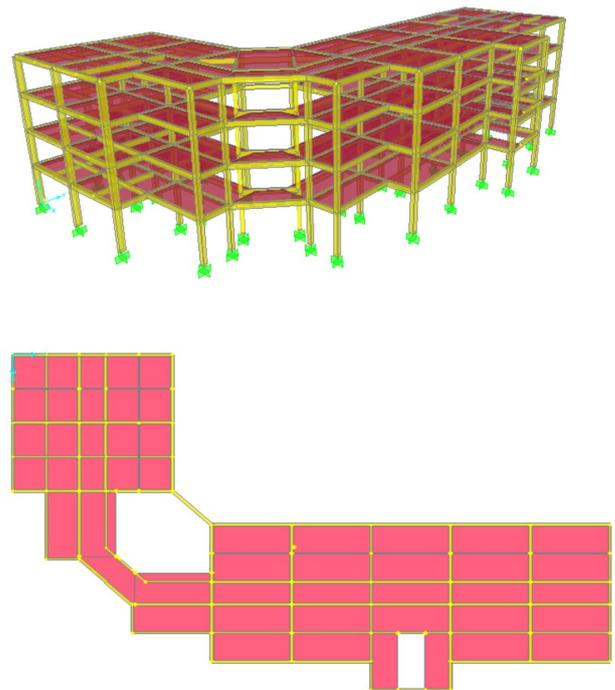
Gambar 2. Permodelan struktur 3D 4 lantai.

Dari hasil pengukuran dan pengecekan struktur eksisting dan data sekunder, maka dilakukan pemodelan struktur dengan penambahan 2 lantai sehingga struktur menjadi 4 lantai (Gambar 3). Pemodelan struktur menggunakan *software* SAP 2000 v.14 dengan 3 dimensi. Untuk pembebanan struktur 2 lantai tambahan menggunakan data pembebanan dari struktur eksisting.

Selanjutnya perhitungan pembebanan yang bekerja pada struktur, dilakukan dengan memberikan beban mati, beban hidup dan beban. Beban gempa dianalisis dengan metode dinamik respon spektrum acuan SNI 1726:2019. Untuk gempa rencana dianalisis terlebih dahulu berdasarkan data yang telah ditentukan dengan bantuan Respon Spektra Analisis 2019.

Dilakukan kontrol periode alami struktur, dengan periode hasil analisis SAP 2000 sebesar 1,1079 detik dan nilai periode alami maksimum dari SNI 1726:2019 sebesar 0,75 detik. Sehingga diambil periode alami struktur Gedung E sebesar 0,75 detik.

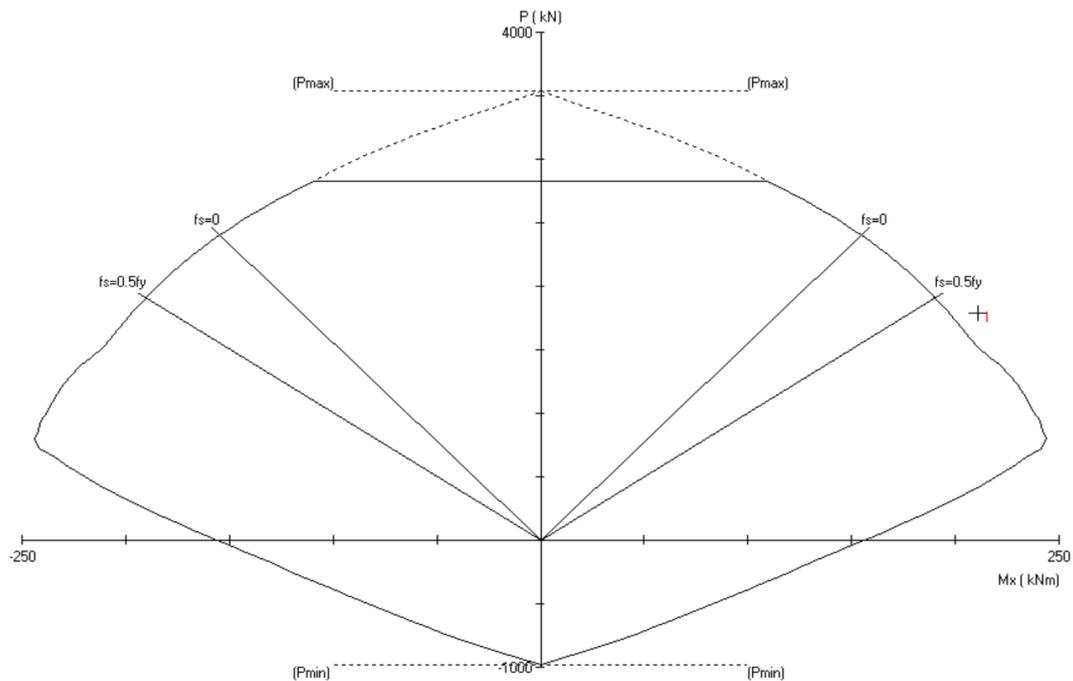
Gambar 3. Hasil analisis *Spcolumn* kolom 40x40 lantai 1.

Factored Loads and Moments with Corresponding Capacities:						
No.	P_u kN	M_{ux} kNm	M_{uy} kNm	ΦM_{nx} kNm	ΦM_{ny} kNm	$\Phi M_n / M_u$
1	1790.00	211.00	320.00	100.59	152.56	0.477

Section capacity exceeded. Revise design!

Untuk mengetahui kapasitas penampang kolom adalah dengan membuat diagram interaksi P-M (Pratama, 2016). Gambar 4 menampilkan Diagram Interaksi P-M untuk kolom K3 pada lantai 1 dengan menggunakan *Spcolumn*. Hasil evaluasi struktur kolom eksisting lantai 1 dan 2 ditampilkan dalam Tabel 8. Berdasarkan tabel tersebut terlihat bahwa kapasitas kekuatan kolom pada lantai 1 dan 2 tidak aman terhadap beban yang ditimbulkan akibat penambahan lantai 3 dan 4.
