Seminar Nasional Ilmu Teknik dan Aplikasi Industri (SINTA)

Analisa penyebab kerusakan jalan beton di jalan Letkol H. Mahmud Abu Hasan di Baturaja Kabupaten Ogan Komering Ulu

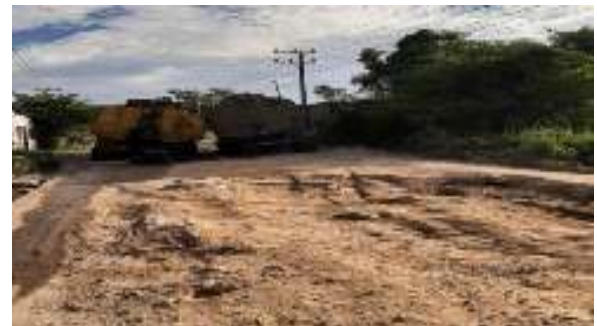
4.5.1 STA 0+250

Pada STA 0+250 mengalami kerusakan jenis amblas dengan persentase kerusakan 0,00097%. Adapun penyebab kerusakan jalan sebagai berikut :

- a. Penyebab utama di karnakan kelebihan beban/ tonase dari kendaraan yang lalu lintas padat dan melebihi dari kapasitas jalan yang telah ditentukan.
- b. Disebabkan oleh tidak adanya saluran drainase disepanjang jalan STA 0-200 m.
- c. Kondisi konstruksi tanah dasar yang tidak stabil.
- d. Perawatan jalan yang tidak berjalan secara berkala.
- e. Daya dukung tanah dasar yang kecil yaitu dengan nilai CBR Laboratorium 2,6 % tidak sesuai dengan jenis kelas jalan.

Gambar 1.1 Kerusakan jalan dan muatan kendaraan yang melebihi kapasitas jalan

- Beban kendaraan yang melintas melebihi kapasitas dan kelas jalan yang telah ditentukan.
- Tidak terawatnya bahu jalan dan tidak adanya drainase saluran air di sepanjang ruas jalan tersebut, sehingga menyebabkan genangan air di badan jalan.
- Daya dukung tanah dasar yang kecil dengan nilai CBR laboratorium di bawah 3 (tiga) persen.

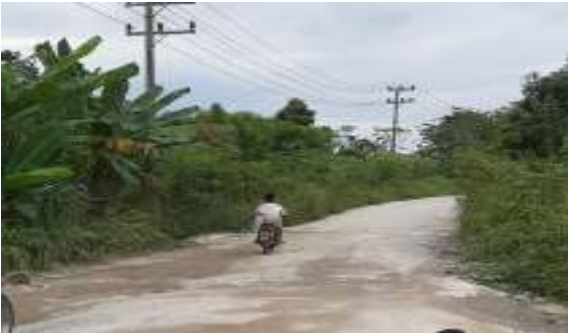
4.5.2 STA 350+400

Pada STA 350+400 m mengalami kerusakan jenis amblas dengan persentase kerusakan 0,00046%. Adapun penyebab kerusakan jalan sebagai berikut :

- a. Penyebab utama di karnakan kelebihan beban/ tonase dari kendaraan yang lalu lintas padat dan melebihi dari kapasitas jalan yang telah ditentukan.
- b. Disebabkan oleh tidak adanya saluran drainase disepanjang jalan STA 350 + 400 m.
- c. Kondisi konstruksi tanah dasar yang tidak stabil.
- d. Perawatan jalan yang tidak berjalan secara berkala.
- e. Daya dukung tanah dasar yang kecil yaitu dengan nilai CBR Laboratorium 2,6 % tidak sesuai kelas jalan.

Gambar 1.2 Kerusakan jalan dan tidak terdapatnya bahu jalan serta saluran drainase

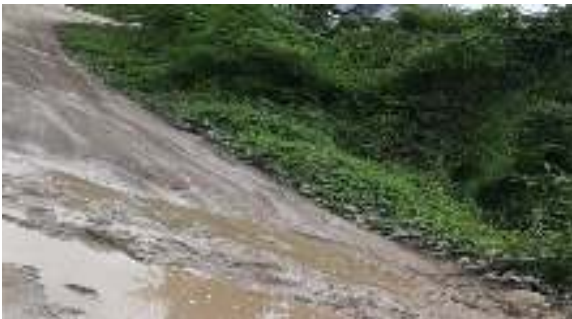
4.5.3 STA 870 + 1.000

Pada STA 350+400 m mengalami kerusakan jenis ambles dengan persentase kerusakan 0,0025%. Adapun penyebab kerusakan jalan sebagai berikut :

- Penyebab utama di karnakan kelebihan beban/ tonase dari kendaraan yang lalu lintas padat dan melebihi dari kapasitas jalan yang telah ditentukan.
- Kondisi konstruksi tanah dasar yang tidak stabil.
- Perawatan jalan yang tidak berjalan secara berkala.
- Disebabkan oleh tidak adanya saluran drainase disepanjang jalan STA 870 + 1.000 m.
- Pada STA 870 + 1.000 terdapat rawa-rawa kiri dan kanan, sehingga menyebabkan daya dukung tanah dasar yang terbilang lembek/ basah. Dengan nilai CBR 1,7 % tidak sesuai dengan jenis kelas jalan.

Gambar 1.3 Kerusakan jalan dan tidak terdapatnya bahu jalan serta saluran drainase
