PENATALAKSANAAN PEMERIKSAAN MAMMOGRAFI PADA KASUS TUMOR DI INSTALASI RADIOLOGI RUMAH SAKIT IBU DAN ANAK PORVINSI ACEH 2020

How to Cite: Sari, K dkk (2023). Penatalaksanaan Pemeriksaan Mammografi pada Kasus Tumor di Instalasi Radiologi Rumah Sakit Ibu dan Anak Porvinsi Aceh 2020. *PERISAI: Jurnal Pendidikan dan Riset Ilmu Sains*, 2(1), 146 - 155.

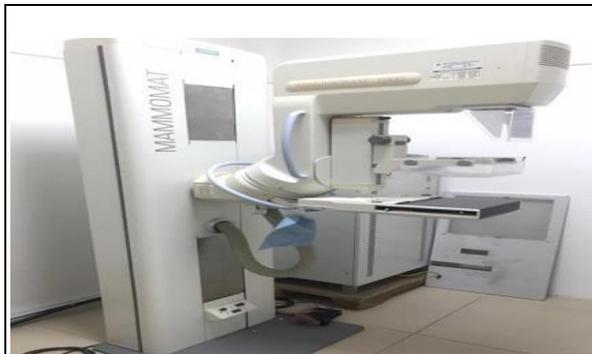
Gambar 1: Pesawat Mammografi (RSIA Provinsi Aceh)

Merek Pesawat : Siemens Mammomat 1000 Nova
Tipe pesawat : P 40 Mo W/ 3122509
Tahun : 2009
No. Seri Tube : 12274
2. Kaset dan Control Table

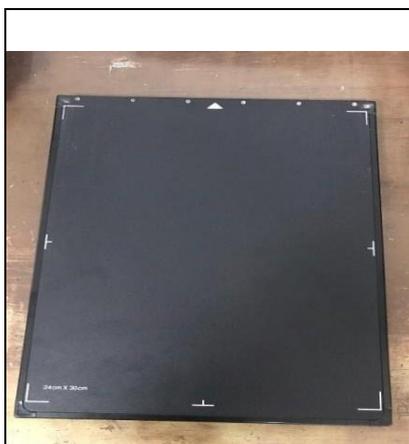
Gambar 3: Kaset (RSIA Provinsi Aceh)

Ukuran : 24 cm x 30 cm Merek: 3 DICS imaging Tahun : 2016	Merupakan Pengontrol yang digunakan untuk mengatur parameter yang menggunakan pada pesawat mammografi seperti mengatur Kv,mAs. Merk : Siemens, Tahun : 2009, Made in Jerman
---	--

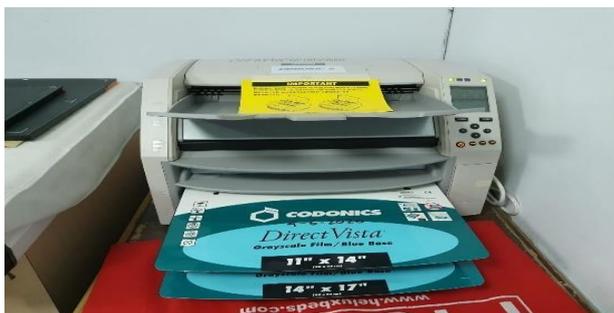
Gambar 5 : Printer (RSIA Provinsi Aceh)

Merupakan alat digunakan untuk mencetak foto yang sudah di ekspose menggunakan pesawat mammomat.

Merk : Codonics
Model Number : Np-1660MD
Made In : Jerman
Tahun : 2017

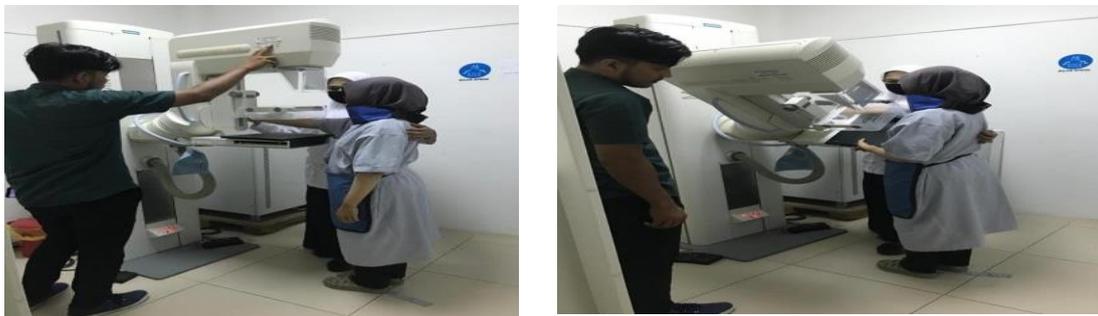
Gambar 6 : Posisi Pasien (RSIA Provinsi Aceh)

Teknik Pemeriksaan Mammografi dengan Proyeksi Rcc dan Proyeksi Lcc

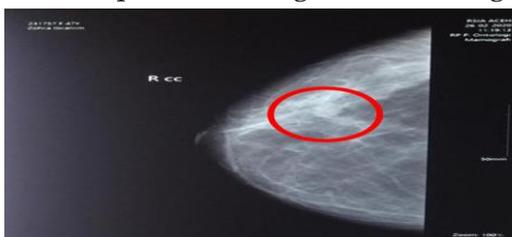
Gambar 7 : Proyeksi Rcc (Penelitian, 2020)

Hasil gambaran Rcc tampak nodul pada payudara kanan dengan batas tegas tepi berada ± 1 cm pada quadran lateral atas mammae dextra dan bagian sentral, subareola juga dapat dilihat jelas dilihat dari pandangan superior inferior yang tidak normal. Sedangkan pada hasil gambaran Lcc tampak semua jaringan payudara termasuk pada bagian sentral, subareola, dan bagian tengah dari payudara, terkadang otot-otot dada termasuk dalam gambar dan payudara sebelah kiri normal tidak ada kelainan.

Pada gambar 7 proyeksi Rcc, tampak tumor mammae dextra berukuran 1 cm dengan batas tegas pada quadrat lateral atas mammae dextra serta bagian setral, subareola juga ikut tampak terlihat di gambaran.

Dari hasil wawancara penulis dengan pasien, pasien merasa nyeri di payudara sebelah kanan selama 2 tahun, pada awalnya pasien hanya merasakan nyeri yang biasa, kemudian selang beberapa bulan nyeri tersebut terus berlangsung sehingga nyeri semakin bertambah, setelah diperiksa di RSIA Provinsi Aceh dan setelah dilakukan mammografi ternyata pasien sudah mengidap tumor mammae dextra dengan ukuran 1 cm.

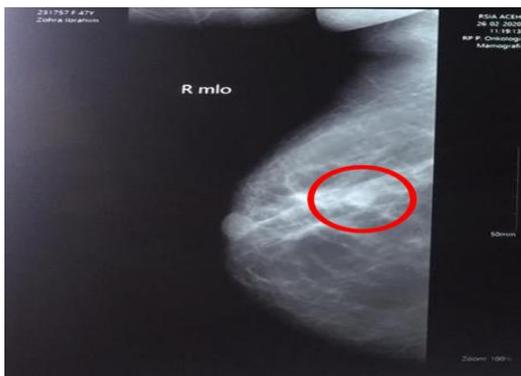
Gambar 9 : Proyeksi Rmlo (Penelitian, 2020) Gambar 10 : Proyeksi Lmlo (Penelitian, 2020)

Pada hasil gambaran Rmlo tampak nodul pada payudara kanan dengan batas tegas berada ± 1 cm dilihat dari arah lateral dan pada proyeksi Rmlo juga memperlihatkan daerah *axilla* dan juga termasuk otot-otot dada pada hasil gambaran. Sedangkan Pada hasil gambaran Lmlo mammae terlihat normal jika dilihat dari arah lateral dan tidak ada perubahan untuk mammae sebelah kiri.

Pada gambar 9 proyeksi Rmlo terlihat tumor di mammae dextra dengan ukuran 1 cm jika dilihat dari posisi Rmlo dan tampak lebih besar karena di posisi ini adanya penyudutan tube dan tubuh pasien 45 derajat, dengan adanya penyudutan tersebut tumor akan lebih jelas terlihat jika dilihat dari posisi oblique dan seluruh jaringan yang ada di payudara jauh lebih jelas terlihat dan juga tujuan dari pemeriksaan mammografi untuk menentukan ukuran yang tepat dan lokasi dari abnormal payudara serta untuk menggambarkan jaringan yang ada di payudara
