ANALISIS TIPE LONGSOR DAERAH POHE KOTA GORONTALO BERDASARKAN ORIENTASI STRUKTUR GEOLOGI

Fatma T. Usman ^a, Yuyu Indriati Arifin ^a, Ronal Hutagalung ^a, Aang Panji Permana ^a

^aTeknik Geologi, Universitas Negeri Gorontalo, Jl. Jendral Sudirman No.6, Kota Gorontalo, 96128, Indonesia

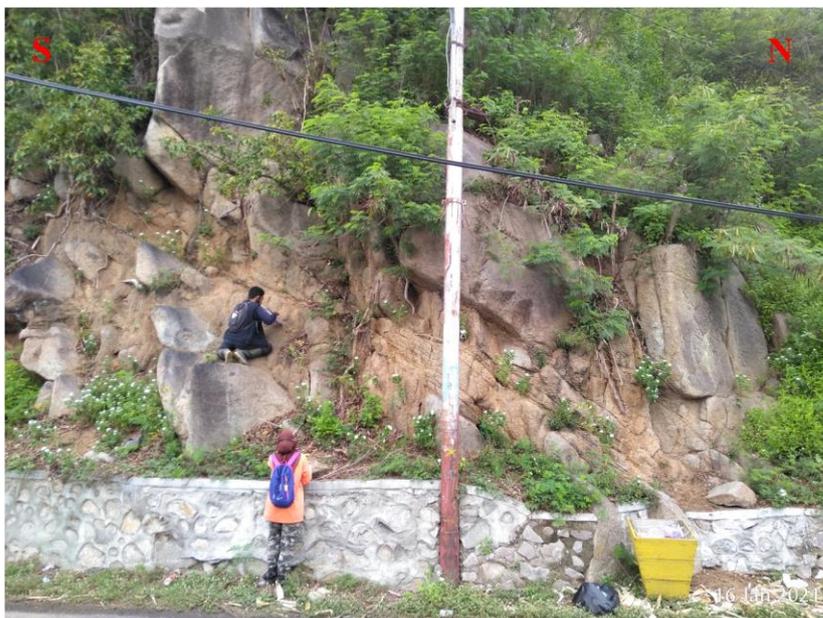
Gambar 2. Singkapan batu granit stasiun 1.1

Seperti yang terlihat pada Gambar 2 singkapan granit stasiun 1.1 berada pada koordinat N 00°30'31,85" E 123°3'32,85" dengan dimensi singkapan tinggi kurang lebih 5 meter dan lebar kurang lebih 3 meter dan vegetasi singkapan tersebut lebat. Singkapan ini dijumpai dengan ciri-ciri litologi berwarna cokelat hingga kehitaman, tekstur faneritik, bentuk kristal euhedral-subhedral, kandungan mineral berupa plagioklas, biotit, hornblende, dan kuarsa, struktur geologi yang terdapat pada singkapan ini adalah *tension*, serta kondisi singkapan segar.

Selain struktur geologi dan kondisi singkapan yang lapuk, singkapan ini juga memiliki kemiringan lereng yang agak curam 60° dan vegetasi yang lebat. Akibat kemiringan lereng yang curam, laju aliran air sangat tinggi sehingga agregat tanah tergerus dan terkikis membawa material apapun yang ada disekitar lereng, baik pasir, kerikil, bongkahan batu, maupun material lainnya.

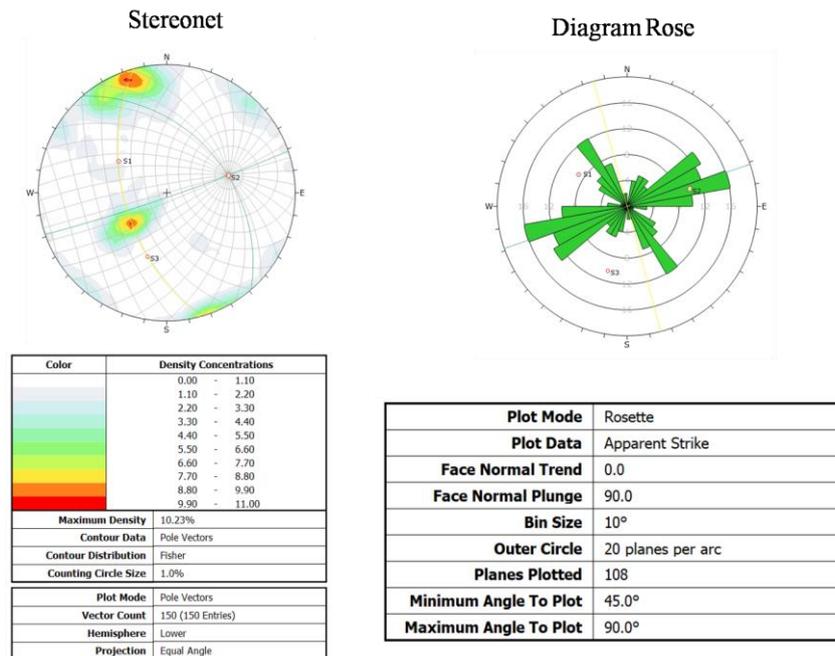
Gambar 3. Hasil pengolahan data struktur daerah Pohe

Berdasarkan hasil penelitian lapangan dan pengolahan data, didapatkan bahwa struktur geologi yang berkembang di daerah penelitian yaitu *tension* dan *shear* yang berarah barat laut-tenggara. Hal ini menunjukkan bahwa struktur tersebut masih dipengaruhi oleh struktur regional daerah penelitian seperti pada Gambar 3. Struktur geologi yang berkembang inilah yang menjadi pemicu tanah longsor di daerah penelitian serta di tambah lagi dengan faktor-faktor pendukung lainnya.

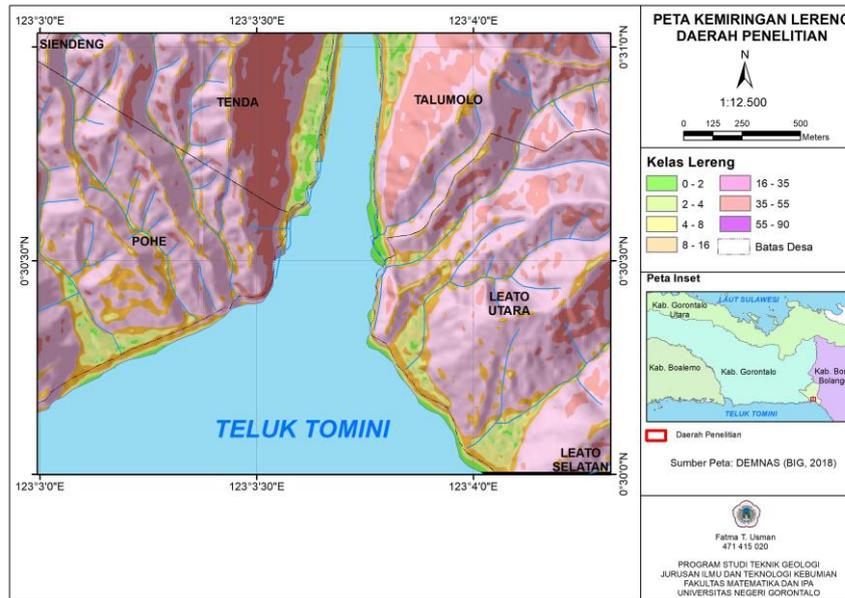
Gambar 4. Peta kemiringan lereng daerah penelitian

Daerah Pohe merupakan daerah yang memiliki tingkat kemiringan lereng yang berbeda-beda yakni antara $>30-70\%$ sampai sangat curam $>70\%$ (Asiki, 2019) yang artinya daerah ini termasuk dalam daerah yang rawan akan terjadinya gerakan tanah atau longsor. Semakin curam kemiringan lereng maka potensi terjadinya tanah longsor juga semakin tinggi. Ditambah lagi dengan vegetasi yang terbuka dan tidak mempunyai sistem perakaran yang kuat seperti semak belukar dan alang-alang juga menjadi faktor pemicu terjadinya tanah longsor. Selain itu, batuan penyusun lereng yang sudah lapuk, struktur geologi pada batuan, dan faktor jenis tanah juga menjadi faktor penentu terjadinya longsor (Gambar 4). Hal ini juga ditegaskan dalam Anwar 2012 yang mengatakan bahwa semakin tinggi tingkat kemiringan lereng pada suatu daerah maka akan semakin tinggi pula potensi terjadinya longsor pada daerah tersebut.

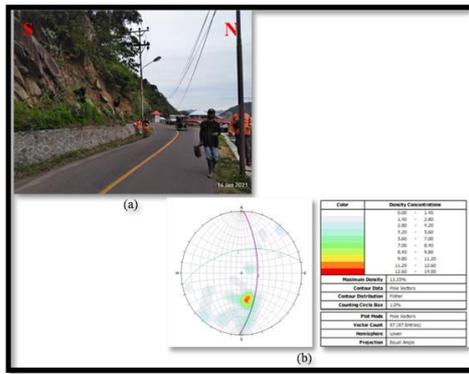
a. Tipe longsor *plane failure* stasiun 1.1

Hasil pengolahan stereografi pada singkapan granit Stasiun 1.1 menunjukkan tipe longsor plane failure. Tipe longsor ini dapat terjadi jika massa batuan bergerak menuruni lereng sepanjang bidang gelincir, seperti yang terlihat pada Gambar 5 bagian a dimana gambar tersebut sangat jelas memperlihatkan bahwa longsor yang dapat terjadi adalah longsor bidang (plane failure) yang relatif agak miring terhadap lereng. Pelapukan batuan yang sangat intensif pada stasiun ini juga merupakan faktor yang dapat menyebabkan longsor.

Gambar 5. (a) Tipe longsor longsor *plane failure* stasiun 1.1, (b) Tipe longsor *plane failure* stasiun 1.2, (c) Tipe longsor *plane failure* stasiun 1.3, (d) Tipe longsor *plane failure* stasiun 1.4, (e) Tipe longsor *plane failure* stasiun 1.6.

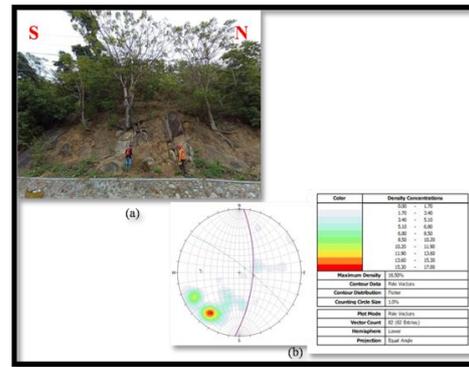
b. Tipe longsor *plane failure* stasiun 1.2

Hasil pengolahan stereografi pada singkapan granit stasiun 1.2 menunjukkan tipe longsor plane failure sama halnya dengan stasiun 1.1. Tipe longsor ini dapat terjadi apabila massa batuan bergerak menuruni lereng sepanjang bidang gelincir seperti yang terlihat pada Gambar 5 bagian b, dimana gambar tersebut sangat jelas memperlihatkan bahwa longsor yang dapat terjadi adalah longsor bidang (plane failure) yang relatif miring terhadap lereng.

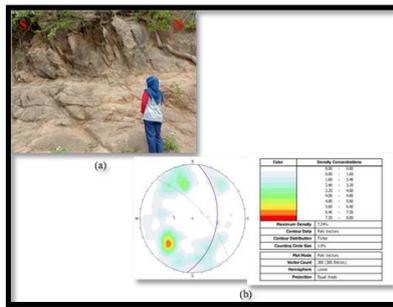
c. Tipe longsor *plane failure* stasiun 1.3

Hasil pengolahan stereografi menunjukkan tipe longsor plane failure seperti yang terlihat pada Gambar 5 bagian c, dimana tipe longsor ini dapat terjadi apabila massa batuan bergerak menuruni lereng sepanjang bidang gelincir.

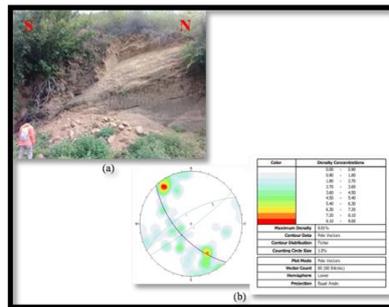
d. Tipe longsor *plane failure* stasiun 1.4

Hasil pengolahan stereografi pada singkapan granit stasiun 1.4 menunjukkan tipe longsor *plane failure*. Tipe longsor ini dapat terjadi apabila massa batuan bergerak menuruni lereng sepanjang bidang gelincir. Hal ini terlihat jelas dimana longsor terjadi pada stasiun ini bergerak menuruni lereng.

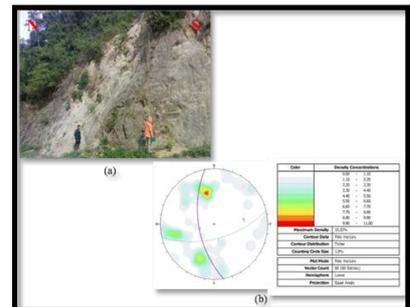
e. Tipe longsor *plane failure* stasiun 1.6

Hasil pengolahan stereografi pada singkapan granit stasiun 1.6 menunjukkan tipe longsor *plane failure*. Tipe longsor ini dapat terjadi apabila massa batuan bergerak menuruni lereng sepanjang bidang gelincir seperti yang terdapat pada Gambar 5 bagian e.

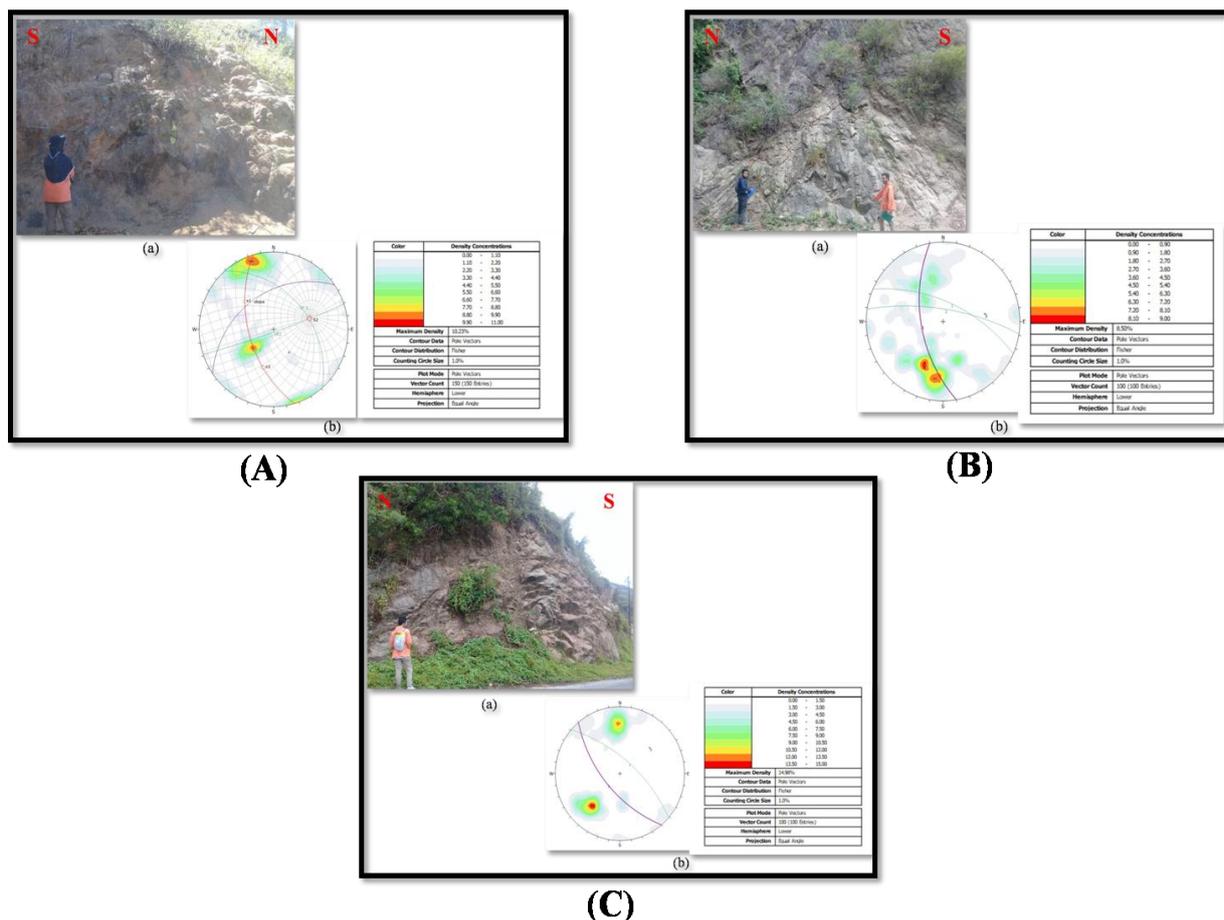
Hasil pengolahan stereografi pada singkapan granit Stasiun 1.5 menunjukkan tipe longsor *toppling failure*. Tipe longsor ini dapat terjadi jika pergerakan massa batuan tanpa melalui bidang gelincir dan sebagian besar perjalanan materialnya berada di udara (tidak melalui bidang gelincir) seperti yang terdapat pada Gambar 6 bagian a, dimana singkapan yang ada pada stasiun ini serta hasil pengolahannya menunjukkan bahwa tipe longsor yang dapat terjadi pada stasiun ini adalah *toppling failure*.

Hasil pengolahan stereografi pada singkapan granit stasiun 1.7 menunjukkan tipe longsor *toppling failure*. Tipe longsor ini dapat terjadi jika pergerakan massa batuan tanpe melalui bidang gelincir dan sebagian besar perjalanan materialnya berada diudara, seperti yang tampak pada Gambar 6 bagian b, dimana singkapan yang terdapat pada stasiun ini didukung dengan hasil pengolahan stereografi menunjukkan bahwa tipe longsor yang dapat terjadi pada stasiun ini adalah *toppling failure*.

Hasil pengolahan stereografi menunjukkan bahwa pada stasiun ini dimungkinkan terjadi 2 tipe longsoran yakni *plane failure* dan *toppling failure*. Tetapi yang lebih besar potensinya adalah *toppling failure*, karena berdasarkan hasil pengolah stereografi menunjukkan pada stasiun ini tipe longsor yang lebih dominan adalah *toppling failure*.

Gambar 6. (a) Tipe longsor *toppling failure* stasiun 1.5, (b) Tipe longsor *toppling failure* stasiun 1.7, (c) Tipe longsor *toppling failure* stasiun 1.8.

Tipe longsor *toppling failure* terdapat pada stasiun 1.5, 1.7, dan 1.8. Tipe longsor ini dapat terjadi jika pergerakan massa batuan tanpa melalui bidang gelincir dan sebagian besar perjalanan materialnya berada di udara.
