# Optimalisasi Persiapan Ruang Muat Pada Musim Dingin di MV. JK PIONEER

Dirgantara Kata Ponganan<sup>1)</sup> Dodik Widarbowo<sup>2)</sup> Aries Allo Layuk<sup>3)</sup>

Politeknik Ilmu Pelayaran Makassar  
Jalan Tentara Pelajar No. 173 Makassar, Kode pos. 90172  
Telp. (0411) 3616975; Fax (0411) 3628732

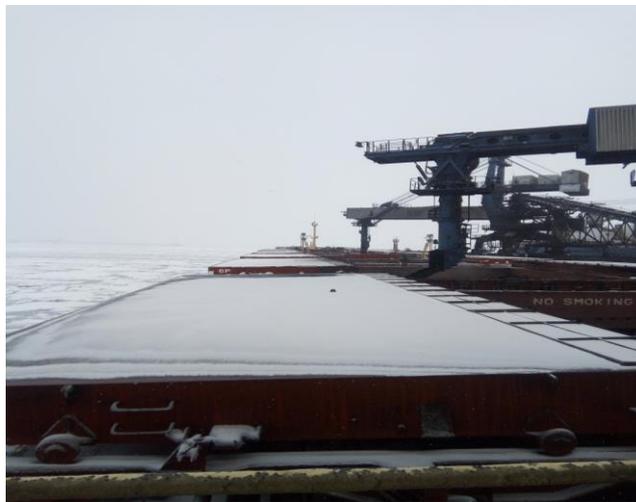
dan ombak yang cukup tinggi. sehingga. Hasilnya yang semula direncanakan 2 hari selesai akhirnya menjadi 6 hari. Saat kapal tiba di Vostochny dan berlabuh jangkar, Mualim I melakukan pemeriksaan di atas dek dan ruang muat terhubung saat itu cuaca sudah cukup baik. Pada saat pemeriksaan Mualim I menemukan tumpukan salju di dek dan es yang keras di *hatch coming* yang dapat membuat *hatch cover* sulit untuk di buka saat pemuatan. Melihat kondisi tersebut, Mualim I langsung memanggil semua kru dek untuk menghancurkan es yang menempel pada *hatch coming*. Proses pembersihan kembali memakan waktu yang lama karena menggunakan peralatan manual dan es yang sangat keras. Setelah sandar dipelabuhan untuk melakukan proses pemuatan, pihak *agent* dan *surveyor* melakukan pengecekan pada kondisi ruang muat. Dan hasilnya ditemukan masih adanya genangan air di palka nomor 4 yang membuat tutup *bilges* terlepas.

Gambar 4.1. Tumpukan salju dan es saat pemuatan

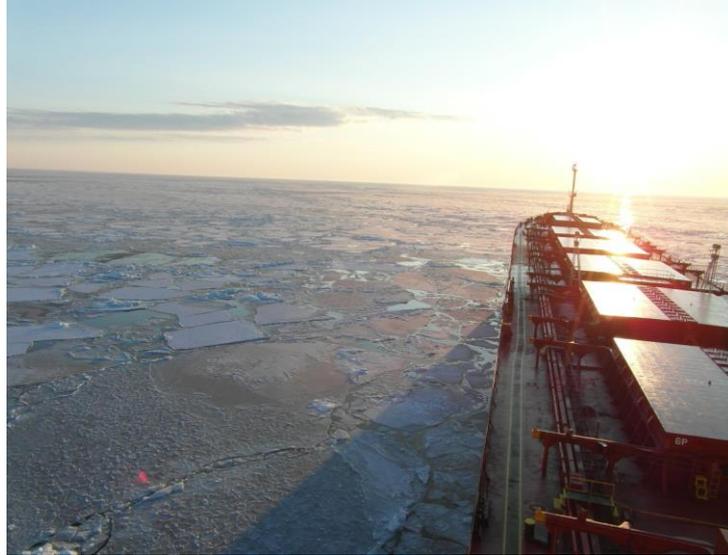
Keadaan cuaca saat masih di wilayah perairan Korea sekitar  $-10^{\circ}$  Celcius dan saat memasuki wilayah perairan Rusia berada diangka sekitar  $-18^{\circ}$  Celcius. Hal tersebut wajar karena bulan Januari hingga Februari merupakan puncak dari musim dingin. Salju turun begitu deras, angin bertiup kencang sehingga saat pembersihan ruang muat ventilasi ditutup rapat, *hatch cover* ditutup, dan hanya *man hole* yang dibuka sebagai sirkulasi udara. Namun, sebelum *hatch cover* ditutup terlebih dahulu di masukan *heater* dan dan lampu untuk pencahayaan. Selama proses persiapan ruang muat beberapa kali harus terhenti dikarenakan air begitu dingin dan sangat cepat membuat badan menjadi kaku. Karena hal tersebut, Mualim I berdiskusi dengan Nahkoda untuk berkoordinasi agar proses persiapan ruang muat di bantu oleh semua kru. Karena singkatnya waktu perjalanan dan cuaca yang sangat ekstrem membuat persiapan ruang muat tidak dapat bila hanya di lakukan oleh kru dek. Setelah koordinasi dilakukan, setelah makan siang semua semua kru terlibat termasuk Nahkoda dan KKM, terkecuali yang jaga dikarenakan posisi kapal sedang berlayar. Sebelum melaksanakan proses persiapan ruang muat, Mualim I melakukan *technical meeting* tentang proses kerja yang akan dilakukan. Pekerjaan dengan cepat di mulai dengan arahan dibawah komando Mualim I. Namun dalam pelaksanaannya ada beberapa koordinasi yang tidak berjalan dengan baik utamanya dari kru mesin yang tidak familiar dengan pekerjaan di dek. Masalah lain pun muncul saat dalam pengawasan, Nahkoda dan KKM tidak bertahan lama dalam pengawasan kerja sehingga hanya Mualim I yang harus bolak balik mengecek sehingga ada beberapa hal yang terlupakan. Satu persatu palka dari nomor 1 sampai 7 dikerjakan di bawah cuaca yang ekstrim dengan salju yang senantiasa turun. Pekerjaan pun selesai dalam 5 hari walaupun dengan bantuan semua kru yang ada. Tetap terjadi keterlambatan dari target yaitu 3 hari karena waktu yang sangat sempit, kurang koordinasi pembagian tugas dan kurangnya

Gambar 4.2. Lautan menjadi es
