## Pengaruh Aktivitas PKL Terhadap Kebutuhan Ruang Pedestrian di Alun-alun Kota Atambua

**Abstract:** *Atambua square is perceived as public area and it has become one of the public centers where most of the people take advantage of it, such as jogging, playing basketball, or just for strolling around. In addition, some street vendors benefit from this. The street vendors can be seen around Atambua square in 4 directions, those are in Jalan Gatot Subroto Atambua, Jalan Maromak Oan, Jalan Basuki Rahmat, dan Jalan Jenderal Ahmad Yani. The formulation of problem in this research is the presence of street vendors and their activities around the pedestrian area that leads to narrowing the pedestrian space which in turns resulting in decreasing the quality of security and comfortability. The state of question in this research is that what is the effect of street vendors activity toward requirement of pedestrian space along with its factors in Atambua square. Meanwhile, the purpose of this research is to identify the street vendors activity in pedestrian space, by doing so, the ideal requirement of pedestrian space and the street vendors activity in this area can be measured, and the fun

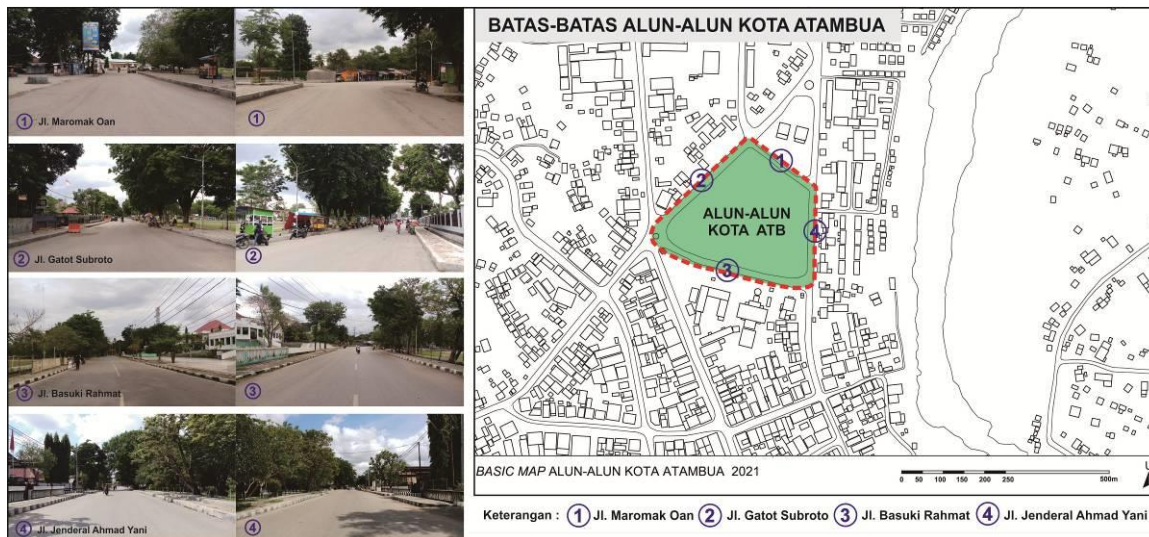
Alun-alun Kota Atambua merupakan salah satu pusat keramaian yang berada di pusat Kota Atambua dan berbatasan dengan kawasan Pecinan Kampung Merdeka Kota Atambua. Alun-alun Kota Atambua memiliki luas 18.890meter<sup>2</sup> yang dikelilingi oleh empat jalan utama. Secara fisik, delineasi Alun-alun Kota Atambua terbagi menjadi batas ujung utara, selatan, timur dan barat. Batas-batas tersebut adalah :

- Batas Utara : Jalan Maromak Oan
- Batas Selatan : Jalan Basuki Rahmat
- Batas Timur : Jalan Jenderal Ahmad Yani
- Batas Barat : Jalan Gatot Subroto

Gambar 2. Peta Alun-alun Kota Atambua dan batas-batasnya.

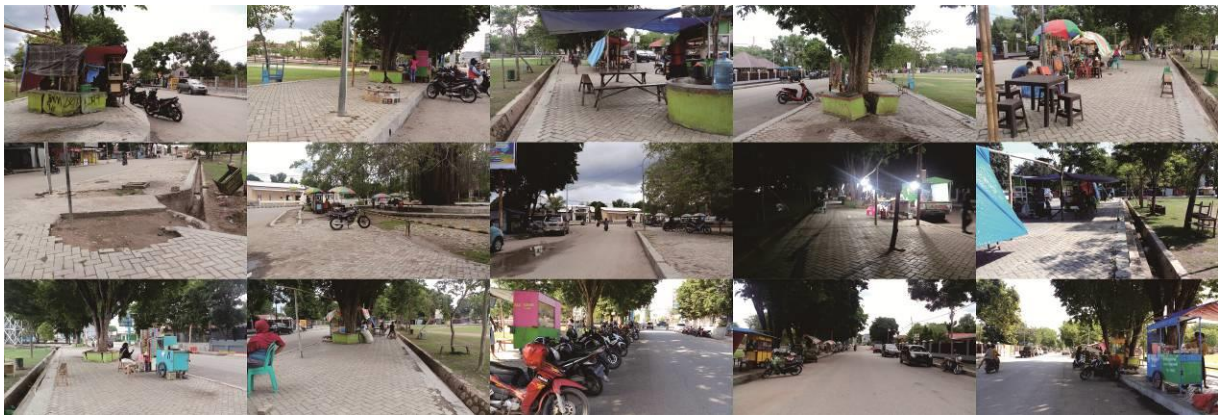
Gambar 3. Kondisi permasalahan pedestrian.

terhadap kebutuhan ruang pedestrian. Hal tersebut menyebabkan penurunan kualitas keamanan dan kenyamanan di area pedestrian di Alun-alun Kota Atambua. Minimnya fasilitas publik pendukung, dan belum adanya arahan detail *design guidelines* yang mengatur pola perkembangan dan pertumbuhan fisik di kawasan Alun-alun Kota Atambua khususnya di empat ruang jalan yang mengelilingi Alun-alun Kota Atambua yakni Jalan Gatot Subroto Atambua, Jalan Maromak Oan, Jalan Basuki Rahmat, dan Jalan Jenderal Ahmad Yani sehingga tidak tertata dengan baik. Hal tersebut dapat terlihat melalui hasil dokumentasi di lapangan dengan foto-foto yang diambil saat pagi hari, siang hari sore hari dan malam hari dimana aktivitas para pedagang kaki lima sedang berlangsung yang memakai sebagian besar area pedestrian selain itu parkir liar juga turut memenuhi bahu jalan.
