Identifikasi Kenyamanan Jalur Pejalan Kaki Kawasan Wisata Bersejarah di Pusat Kota Banda Aceh

Riska Tiara Nasution¹, Mirza Fuady², Muhammad Haiqal²

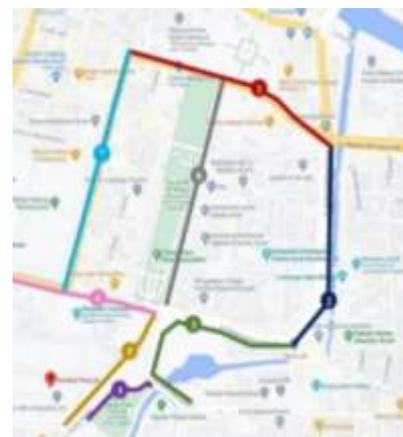
Gambar 1 Batasan lokasi penelitian
(Sumber: Google maps, 2022)

Gambar diatas merupakan lokasi penelitian yang akan diambil, berikut batasan lokasi penelitian:

- a. Zona 1 merupakan jalur pejalan kaki pada Mesjid Raya Baiturrahman terletak di sisi selatan yaitu di Jalan Mohammad Jam.
- b. Zona 2 merupakan jalur pejalan kaki pada Museum Aceh terletak disisi barat yaitu di Jalan Sultan Mahmudiyah.

- c. Zona 3 merupakan jalur pejalan kaki pada Taman Putroe Phang disisi utara berada di jalan Sultan Iskandar Muda, pada sisi barat berada dijalan Teuku Umar dan pada sisi selatannya berada di Jalan Nyak Adam Kamil 1.

- d. Zona 4 merupakan jalur pejalan kaki pada Gunungan terletak pada sisi barat berada di Jalan Teuku Umar.
- e. Zona 5 merupakan jalur pejalan kaki pada Makam Kerkhof terletak pada sisi tenggara yaitu di Jalan Teuku Umar.

- f. Zona 6 merupakan jalur alur pejalan kaki pada Museum Tsunami terletak pada sisi utara yaitu di Jalan Sultan Iskandar Muda.
- g. Zona 7 merupakan jalur pejalan kaki pada Blang Padang terletak pada sisi timur yaitu di Jalan Soekarno Hatta dan pada sisi tenggara di Jalan Tengku Syech Muda Wali.

- h. Zona 8 merupakan jalur pejalan kaki pada Taman Sari pada sisi tenggara yaitu di Jalan Teuku Abu Lam U.

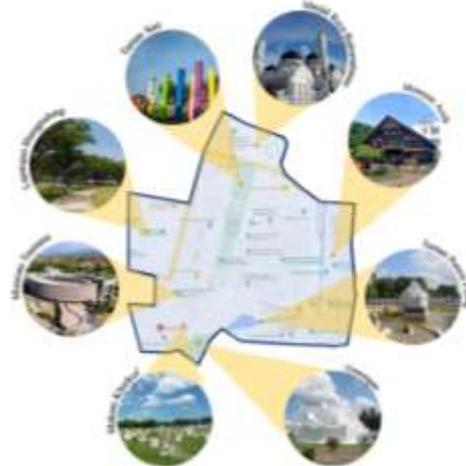
Gambar 2 Lokasi penelitian
(Sumber: Penulis, 2022)

Lokasi penelitian terletak di pusat Kota Banda Aceh kecamatan Baiturrahman tepatnya di seputaran kawasan bersejarah. Menurut RTRW Kota Banda Aceh 2009-2029 kawasan ini merupakan kawasan cagar budaya dengan luas lebih kurang 665 meter persegi. Objek yang diteliti pada kawasan ini adalah kelengkapan fasilitas dari jalur pedestrian yang sudah ada. Obyek yang diteliti mengkaji bagaimana kondisi fisik maupun non-fisik dari jalur pedestrian yang tersedia disepanjang kawasan wisata bersejarah di pusat kota Banda Aceh.

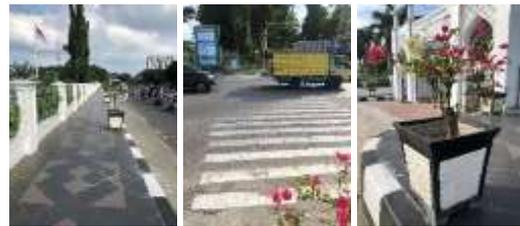
Gambar 5 Kondisi jalur pedestrian di Masjid Raya Baiturrahman
(Sumber: Penulis, 2022)

Kondisi jalur pejalan kaki pada kawasan bersejarah ini memiliki beberapa permasalahan seperti jalur pejalan kaki dikawasan Masjid Raya Baiturrahman ini sudah tersedia jalur penyebrangan diberbagai sisi sehingga jalur pedestrian mudah diakses dari berbagai arah, hanya saja pengendali kecepatan tidak tersedia sehingga ketika jam-jam padat pengguna jalan akan dapat berpotensi membahayakan orang yang hendak menyebrang.

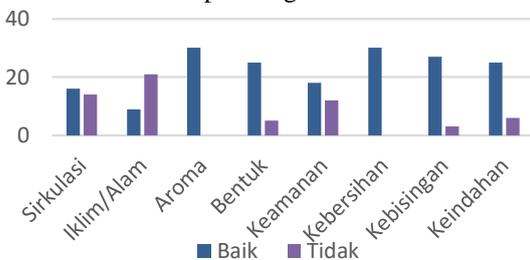
Gambar 6 Hasil wawancara di Masjid Raya Baiturrahman
(Sumber: Penulis, 2022)

Berdasarkan hasil wawancara yang dilakukan dengan 30 orang narasumber yaitu pengguna jalur pejalan kaki yang melintasi kawasan Masjid Raya Baiturrahman, sebanyak 75% pengguna menyatakan bahwa jalur pejalan kaki yang ada saat ini terasa sudah cukup nyaman karena kondisi fisik dari jalur tersebut yang cukup baik dan tertata dengan rapi. Jalur yang tersedia juga tidak sempit dan mudah dilalui untuk beberapa orang.

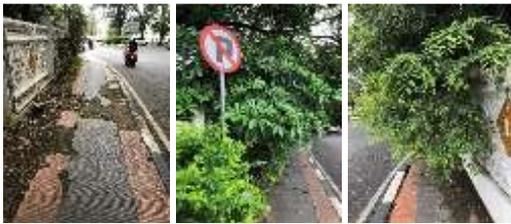
Gambar 7 Kondisi jalur pejalan kaki di Putroe Phang (Sumber: Penulis, 2022)

Masalah yang terdapat pada jalur pedestrian di kawasan Taman Putroe Phang ini adalah kondisi lantai dari jalur yang sudah mulai rusak dan juga terhalangan oleh vegetasi dari dalam Taman Putroe Phang sehingga menghambat pergerakan para pejalan kaki. Selain itu, tidak terdapat jalur penyebrangan pada kawasan ini membuat pejalan kaki kesulitan berpindah tempat ke area lain.

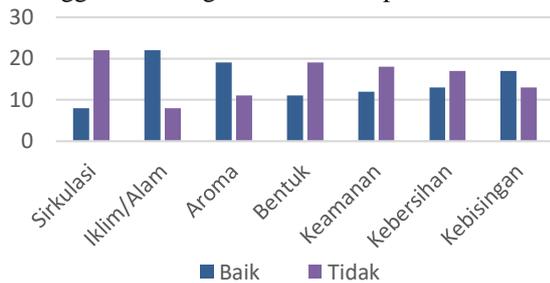
Gambar 8 Hasil wawancara di Putroe Phang (Sumber: Penulis, 2022)

Hasil wawancara yang dilakukan dengan 30 orang narasumber yang merupakan pengguna jalur pejalan kaki di kawasan Putroe Phang menunjukkan bahwa sebanyak 50% pengguna menyatakan bahwa jalur pejalan kaki yang ada saat ini terasa nyaman saat berjalan kaki karena terdapat banyak pepohonan sehingga terlindungi dari debu dan panas matahari.

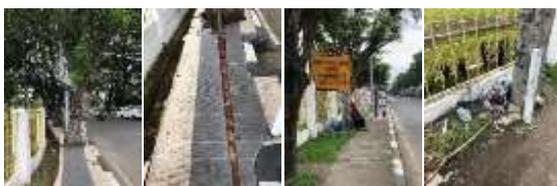
Gambar 9 Kondisi Jalur Pejalan Kaki di Gunongan (Sumber: Penulis, 2022)

Masalah yang terdapat pada jalur pedestrian di kawasan Gunongan ini yaitu tidak layaknya jalur pedestrian yang sudah ada sehingga sangat mengurangi tingkat kenyamanan dan keamanan bagi pengguna Jalur yang sudah ada terhalang papan marka serta pohon terletak di tengah jalur pedestrian, sehingga membuat pengguna jalan terpaksa menggunakan badan jalan yang membahayakan keselamatan mereka. Selain itu, terdapat pedagang kaki lima yang memanfaatkan jalur tersebut sebagai lapak berjualan dan menyebabkan banyak sampah yang berserakan dijalur pejalan kaki tersebut.

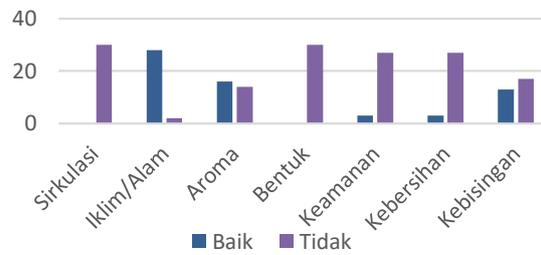
Gambar 10 Hasil wawancara di Gunongan (Sumber: Penulis, 2022)

Hasil wawancara yang dilakukan dengan 30 orang narasumber yang merupakan pengguna jalur pejalan kaki di kawasan Gunongan menunjukkan bahwa sebanyak 69% pengguna menyatakan bahwa jalur pejalan kaki yang ada saat ini terasa tidak nyaman saat melintasi jalur tersebut karena terdapat banyak pepohonan dan papan signage yang berada ditengah-tengah jalur, sehingga menghalangi dan juga menyulitkan para pengguna untuk melintasi jalur tersebut.

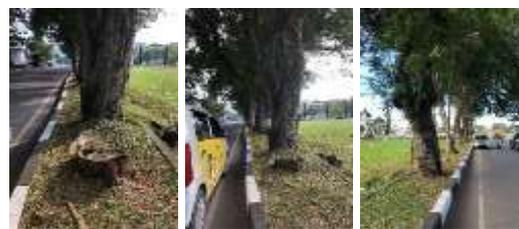
Gambar 11 Kondisi Jalur Pejalan Kaki di Hotel Aceh (Sumber: Penulis, 2022)

Berdasarkan obsevasi yang dilakukan pada kawasan bekas Hotel Aceh, diketahui jalur pejalan kaki tidak tersedia di lokasi ini hanya terdapat jalur amenitas yang dipenuhi pepohonan dan rumput dengan lebar yaitu 1,5 meter dengan tinggi dari muka tanah +0.25 meter. Hal ini menyebabkan para pejalan kaki terpaksa berjalan dibadan jalan yang tentunya dapat mengancam keselamatan pengguna dan mengganggu lalu lintas jalan raya.

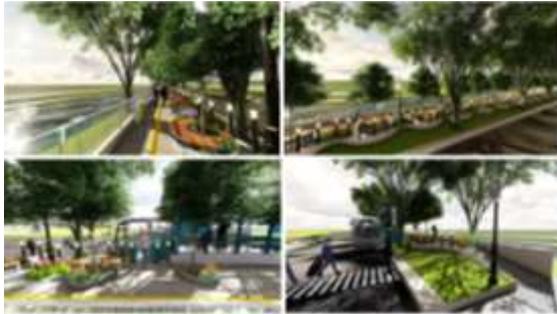
Gambar 12 Usulan desain jalur pejalan kaki di kawasan museum aceh
(Sumber: Hasil desain, 2022)

- Penambahan lampu jalan pada area yang belum terdapat fasilitas penerangan.
- Menambahkan area bersantai atau tempat duduk sebagai area peristirahatan.
- Menambahkan sarana tempat pembuangan sampah.
- Menambah pembatas jalan agar pedestrian lebih aman.

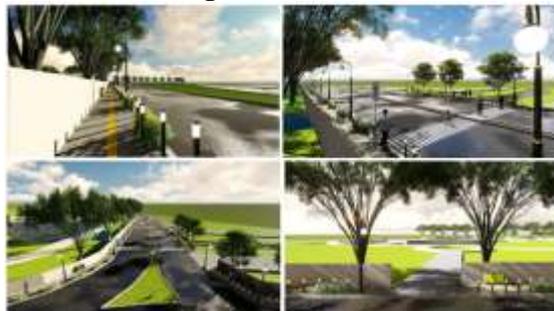
Gambar 13 Usulan desain jalur pejalan kaki di kawasan taman putroe phang
(Sumber: Hasil desain, 2022)

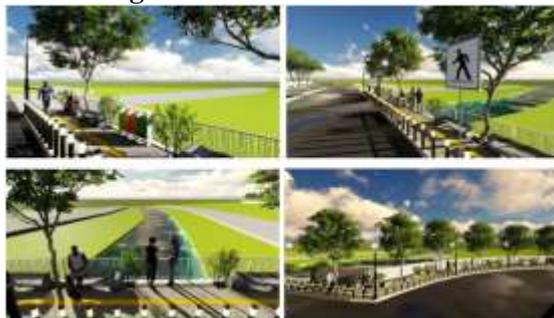
Gambar 14 Usulan desain jalur pejalan kaki di kawasan gunongan
(Sumber: Hasil desain, 2022)
