Analisis Jalur Pedestrian Melalui Konsep *Walkability* (Studi Kasus : Jalan Diponegoro, Pasar Aceh)

Varagita Rizvina¹, Laina Hilma Sari², Masdar Djamaluddin²

¹Mahasiswa Jurusan Arsitektur dan Perencanaan, Fakultas Teknik Universitas Syiah Kuala

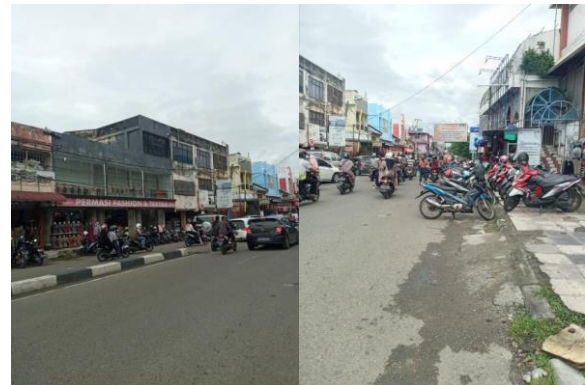
Gambar 3.2 Kondisi Pedestrian di Pasar Aceh
Sumber : Dokumen Pribadi

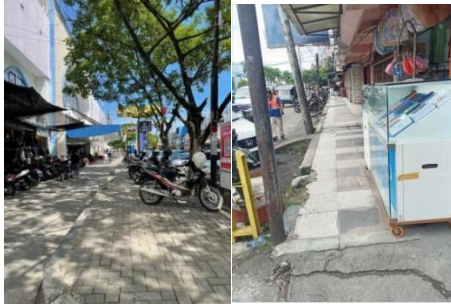
Gambar 4.2 Eksisting Pedestrian Pada Pasar Aceh

(a) Baru dan (b) Lama

Hari kerja berlangsung (pagi, siang dan malam) kondisi pedestrian tidak terlalu ramai sedangkan pada hari libur (pagi, siang dan malam) terlihat pedestrian dipenuhi beberapa kendaraan

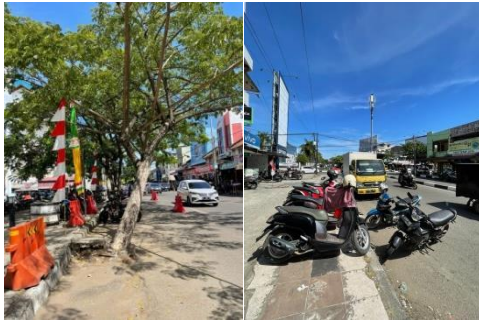
Gambar 4.3 Eksisting Jalan Pada Pasar Aceh

(a) Baru, (b) Lama

Hari kerja berlangsung (pagi) tidak terlalu ramai sedangkan (malam) hari jalanan cukup ramai sedangkan kondisi jalan pada pedestrian tidak terlalu ramai sedangkan pada hari libur (siang dan malam) kondisi jalan dipenuhi beberapa kendaraan kecuali saat pagi hari kondisi belum terlalu ramai.

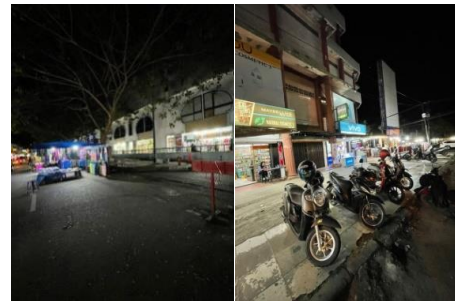
Gambar 4.4 Eksisting Parkir Pada Pasar Aceh

(a) Baru, (b) Lama

Hari kerja berlangsung (pagi dan malam) tidak terlalu ramai sedangkan (siang) hari parkir cukup ramai sedangkan pada hari libur (pagi dan siang) parkir dipenuhi kendaraan kecuali saat malam hari kondisi parkir tidak terlalu ramai.

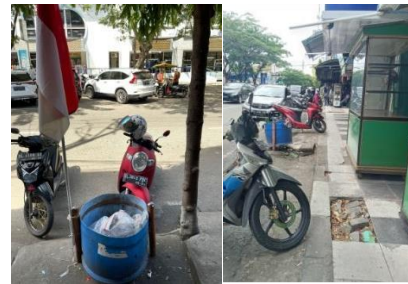
Gambar 4.5 Kondisi Tempat Sampah Pada Pasar Aceh

(a) Baru, (b) Lama

Hari kerja maupun libur tempat sampah hanya tersedia di beberapa toko dan pagi hari terlihat sampah menumpuk. Fasilitas tempat sampah sangat diperlukan untuk memenuhi kebutuhan pengguna.

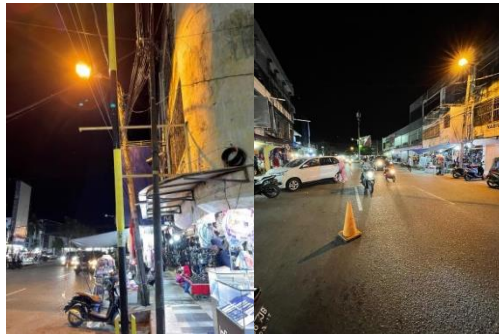
Gambar 4.7 Kondisi Keindahan Lampu Pada Pasar Aceh (a) Baru, (b) Lama

Lampu jalan yang terdapat di Pasar Aceh Baru tidak terlalu banyak dan kurangnya perawatan sehingga mengandalkan pencahayaan dari lampu pedagang sehingga pedestrian menjadi lebih terang.

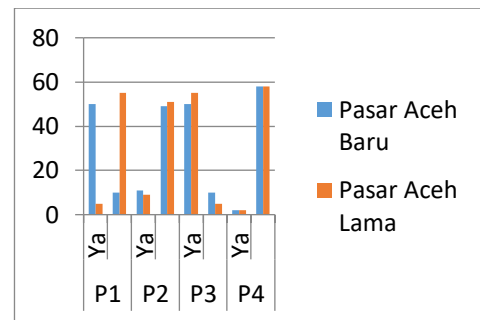
Bagan 3. Aksesibilitas Pedestrian

Dari Gambar 3 diperoleh hasil kuesioner mengenai kenyamanan aksesibilitas pada jalur pedestrian dapat disimpulkan:

- (P1) Mudah diakses, pada pedestrian Pasar Aceh Baru mudah diakses tanpa ada gangguan sedangkan pada Pasar Aceh lama cukup sulit dilalui karena adanya barang dagangan yang memenuhi sebagian besar koridor.
- (P2) Lebar pedestrian, pada Pasar Aceh Baru memiliki koridor yang cukup luas dan jarang ada barang toko di koridor, sedangkan Pasar Aceh Lama jalur pedestrian belum cukup nyaman karena ada hambatan dari barang dagangan toko.
- (P3) Jalur pedestrian bebas hambatan, Keberadaan parkir kendaraan di pedestrian di Pasar Aceh Baru dan barang dagangan di Pasar Aceh Lama membuat pejalan kaki terganggu terhadap aktivitas tersebut.
- (P4) Adanya fasillitas disabilitas, jalur pedestrian di Pasar Aceh baru dan Lama belum cukup memadai terhadap pengguna penyandang disabilitas.

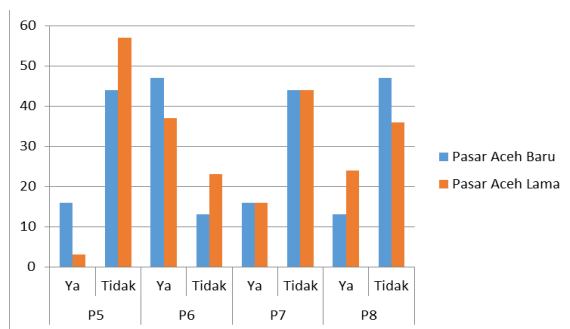
Bagan 4. Keamanan Pedestrian

Berdasarkan hasil wawancara mengenai keamanan pada jalur pedestrian dapat disimpulkan pada pasar aceh jalur pedestrian tidak cukup aman untuk dilalui oleh pejalan kaki karena hanya mengandalkan penerangan lampu dari pedagang yang beraktivitas sedangkan untuk paving pada segmen dua termasuk licin terutama saat hujan.

Kondisi paving/lantai yang rusak pada pedestrian Pasar Aceh baru disebabkan area pedestrian dekat dengan pohon jenis trembesi yang merusak material paving pada sebagian pedestrian. Paving di pedestrian Pasar Aceh Lama banyak yang pecah disebabkan tekanan dari barang dagangan pemilik toko. Kurangnya pemeliharaan lampu jalan yang disediakan membuat pengguna jalan merasa kurang aman saat berjalan disekitar area pada malam hari.

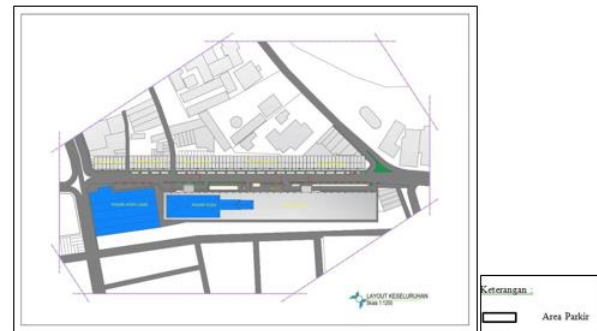
Area pedestrian yang berada di depan toko Pasar Aceh Baru dan pedestrian Pasar Aceh Lama ditempatkan area-area parkir roda dengan menggabungkan ruang untuk vegetasi yang disebabkan keterbatasan lahan sebagai peneduh

Gambar 4.9 Desain Layout Pasar Aceh

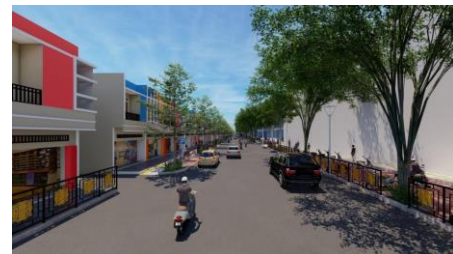
Gambar 4.10 Rekomendasi Desain Pedestrian Pasar Aceh

Area akses pada Pasar Aceh antara jalan kendaraan bermotor dengan mobil masih belum ada pembatas yang jelas sehingga tidak adanya pembagian sirkulasi kendaraan yang jelas. Perancangan desain pada sirkulasi ini dengan membuat pembagian antara kendaraan roda dua dan mobil yang dibuat secara terpisah. Area pedestrian yang dikurangi dan area sirkulasi untuk kendaraan yang dilebarkan sehingga dapat dibagi untuk akses kendaraan.

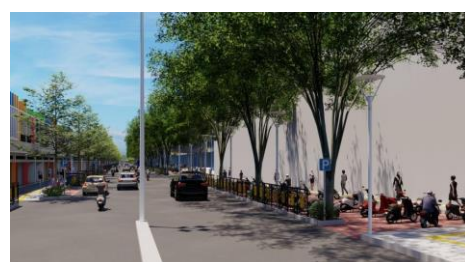
Gambar 4.11 Rekomendasi Desain Parkir Pada Pasar Aceh Lama

Area parkir di pasar aceh sebagian masih menggunakan area pedestrian sehingga pejalan kaki tidak menggunakan area pedestrian sesuai dengan fungsi seharusnya. Selain itu, parkir kendaraan roda juga digunakan di area badan jalan yang melebihi kapasitas untuk area parkir itu sendiri sehingga menyebabkan kemacetan di area tersebut. Sehingga solusi yang didapatkan dengan membuat tiga area parkir utama, parkir pertama terletak di depan pasar aceh lama, kedua di depan gedung pasar aceh baru, dan ketiga di depan area ruko. Untuk area depan pedestrian tidak ada lagi parkir untuk mengurangi kemacetan.

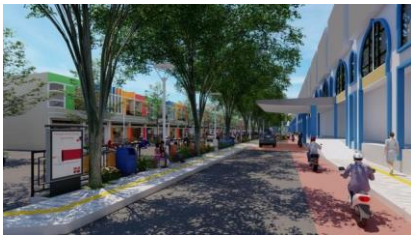
Gambar 4.12 Rekomendasi Tempat Sampah Pada Pasar Aceh

Pada area pedestrian yang berada di Pasar Aceh masih minimnya tempat sampah di pedestrian sehingga adanya permasalahan tersebut maka redesain yang diajukan yaitu menambah tempat sampah di setiap 25 meter untuk mengurangi pembuangan sampah sembarangan.

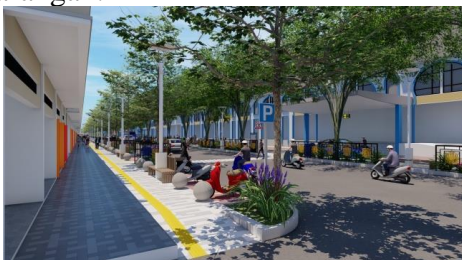
Gambar 4.13 Rekomendasi Desain Fasilitas Pejalan Kaki Pada Pasar Aceh

Redesain lampu jalan untuk pedestrian di setiap 10 meter dan membuat penanda jalan sebagai penunjuk/penanda bagi pengunjung. Pada area halte tidak ada perubahan karena akses bagi pejalan kaki ke area halte tidak terlalu jauh sehingga masih bisa di akses oleh pengguna jalan.

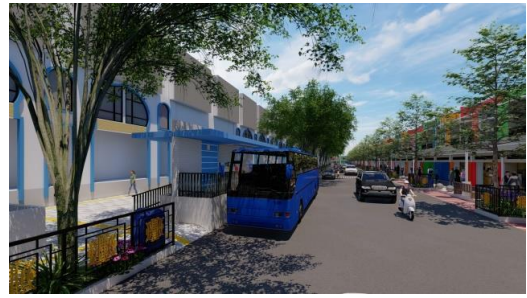
Gambar 4.14 Rekomendasi Desain Halte Pada Pasar Aceh

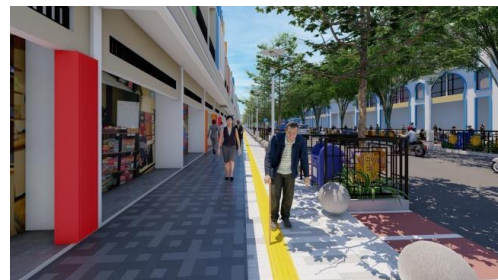
Rekomendasi desain selanjutnya yaitu pagar pembatas untuk membatasi area pejalan kaki dan lalu lintas, area penyeberangan dan fasilitas penyanggah disabilitas untuk memberikan keamanan bagi setiap pengguna jalan pedestrian

Gambar 4.15 Rekomendasi Desain Fasilitas Penyandang Disabilitas Pasar Aceh
