Analisis Cut Bank Dan Point Bar Pada Bentang Lahan Fluvial DAS Bedadung Jember

Persebaran Point Bar dan Cut Bank Di DAS Bedadung

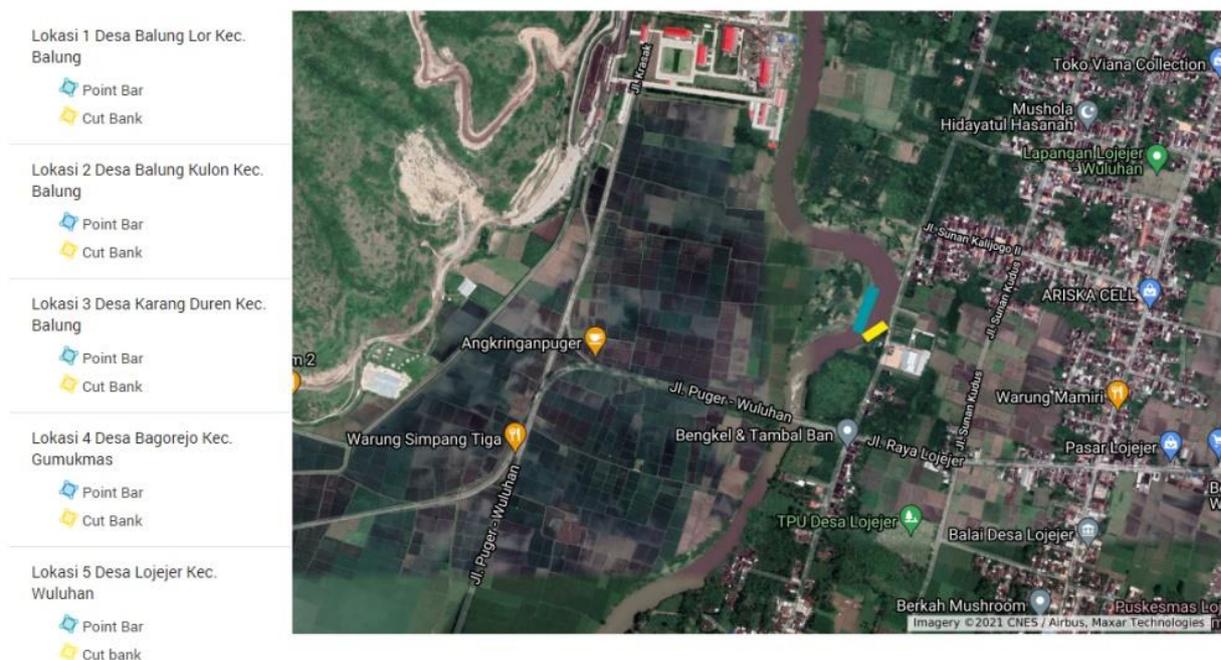
Aliran sungai sebagai proses fluvial bisa menyebabkan sedimen terangkut dan kemudian terendapkan dibagian sisi dalam sungai. Selanjutnya juga terdapat bagian luar yang terkikis akibat adanya erosi sehingga menyebabkan lahan berkurang. Bentuk lahan fluvial diakibatkan pengendapan dan erosi bisa pada Gambar 1 dibawah ini. Warna biru menunjukkan adanya pengendapan pada point bar dan warna kuning menunjukkan pengikisan yang terjadi dibagian sisi luar.

Gambar 1. Persebaran point bar dan cut bank DAS Bedadung, Sumber: Google Earth

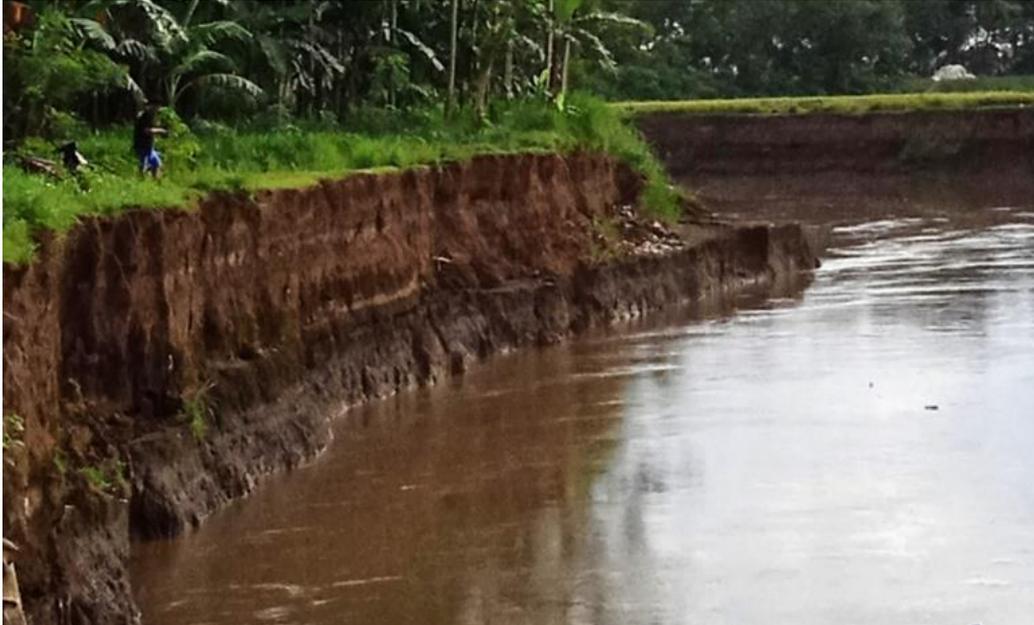
Adanya erosi di cut bank yang terjadi dengan cara menggerus tebing sungai mengakibatkan adanya longsoran sehingga tanah yang tergerus itu tadi akan menumpuk di bagian bawah tebing dan kemudian bertransportasi mengikuti laju aliran air sungai. Erosi tebing yang terjadi dengan cara penggerusan ini hampir ditemukan di semua lokasi penelitian. Meandering dengan pola alur yang berkelok cenderung akan berubah karena dipengaruhi oleh keberadaan

Gambar 2. Erosi di cut bank DAS Bedadung, Sumber: Dokumen pribadi

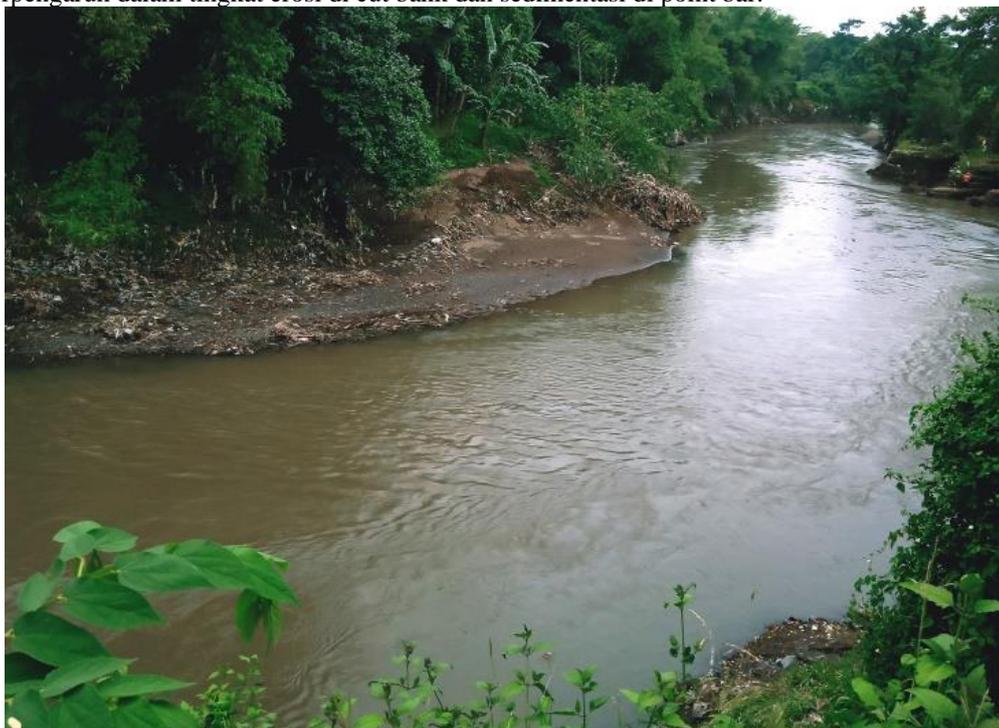
Meandering sungai sering mengalami pelebaran aliran sungai dikarenakan adanya penggerusan tebing sungai akibat erosi intensif yang terjadi. Pada daerah ini gerakan aliran sungai sangat kuat. Point bar di semua lokasi penelitian memiliki jenis sedimen pasir halus hingga sedang, namun ketika terjadi hujan deras yang menyebabkan air sungai meluap menutupi point bar pasir dari hasil sedimentasi ini tidak terlihat jelas karena tertutup air. Laju gerakan air yang cukup deras berpengaruh dalam tingkat erosi di cut bank dan sedimentasi di point bar.

Gambar 2. Potret salah satu point bar di DAS Bedadung, Sumber: Dokumen pribadi
