## **Analisa Bangunan Non Engineering Pada Tanah Terlikuifaksi (Studi Kasus :Bangunan Rumah Masyarakat Di Kota Padang)**

**Febrin Anas Ismail, Abdul Hakam, Fauzan, Egi Athari**

Jurusan Teknik Sipil Fakultas Teknik Universitas Andalas Padang

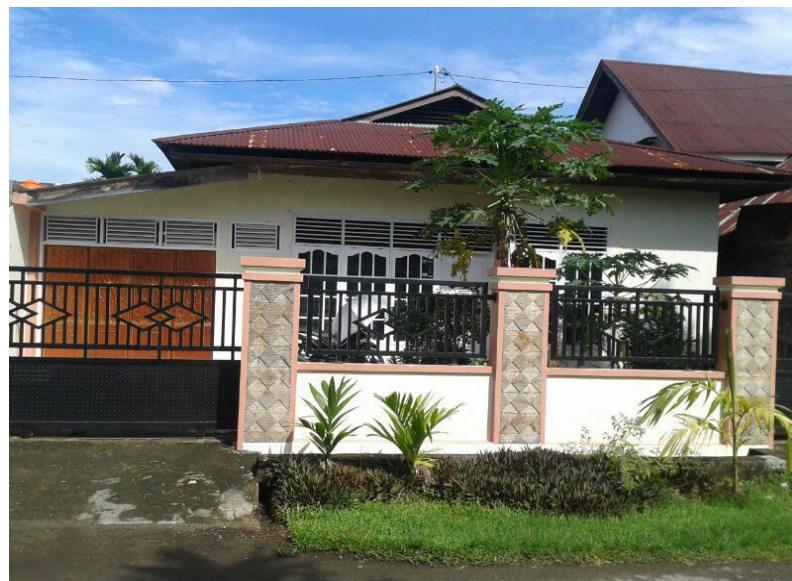
Gambar2. Tampakdepanrumahmasyarakat yang di analisa

Bangunan yang dijadikan studi kasus adalah salah satu rumah masyarakat yang berada di daerah sekitar Air Tawar Kota Padang, yaitu daerah yang terkena likuifikasi pada gempa 2009. Bentuk dan denah rumah masyarakat yang di analisa dapat dilihat pada Gambar 2 dan Gambar 3.

Lokasi: Air Tawar; Fungsi: Rumah tinggal; Jenis bangunan: Beton bertulang dengan dinding batu; Zona Gempa: 5; Panjang Bangunan: 12 meter; Lebar Bangunan: 11 meter; Jumlah Lantai: 1 lantai; Tinggi Bangunan: 3,5 meter; Pondasi: Batu Kali.

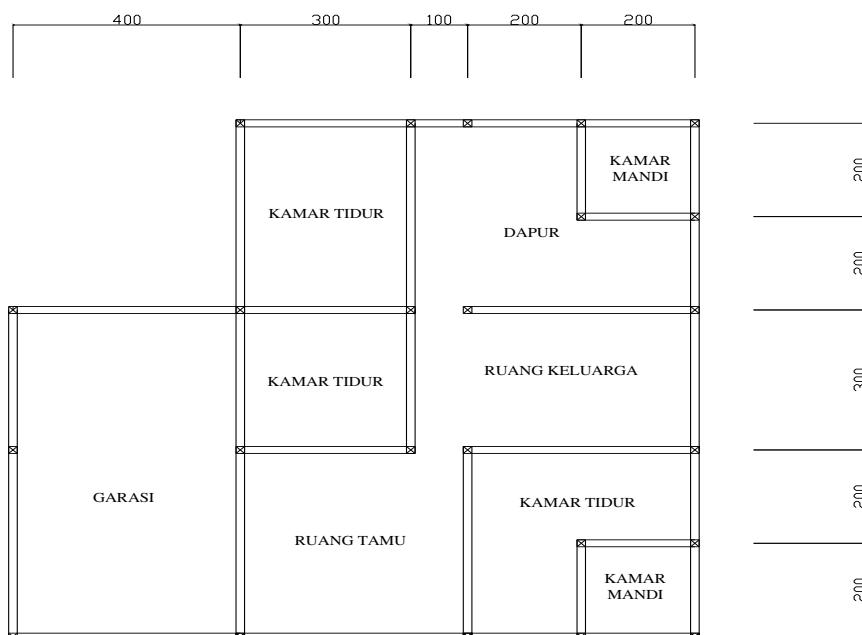
Gambar 3.Denahrumahmasyarakat yang di analisa

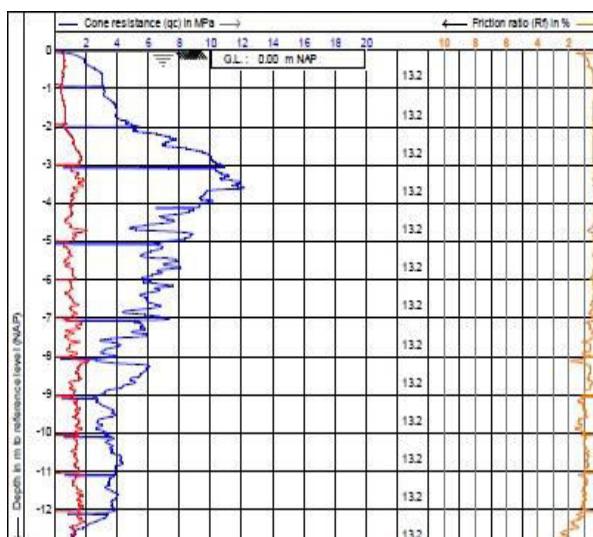
**Gambar4.** Cone resistance ( $qc$ ) in Mpa and Friction ratio ( $Rf$ ) in % ( 0 - 12 m )

Padakasus ini struktur bawah diambil dari data tanah di sekitar Air Tawar kota Padang, dimana data tanah yang digunakan adalah uji CPT (*Cone Penetration Test*) seperti terlihat pada Gambar 4 dan Gambar 5.

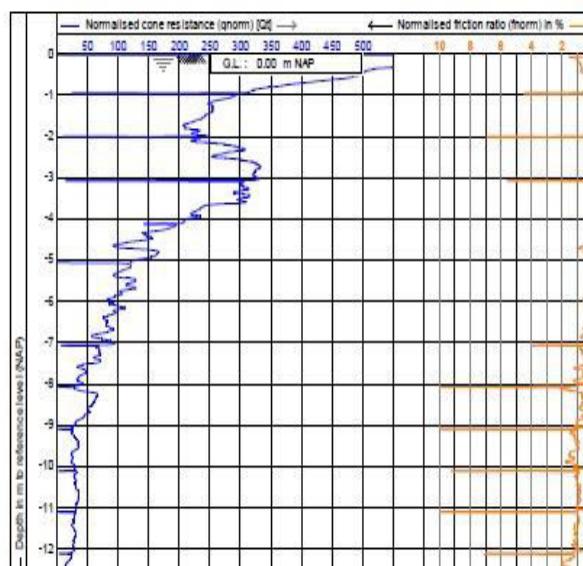
**Gambar5.** Normalised cone resistance ( $q_{norm}$ ) and Friction ratio ( $R_f$ ) in %

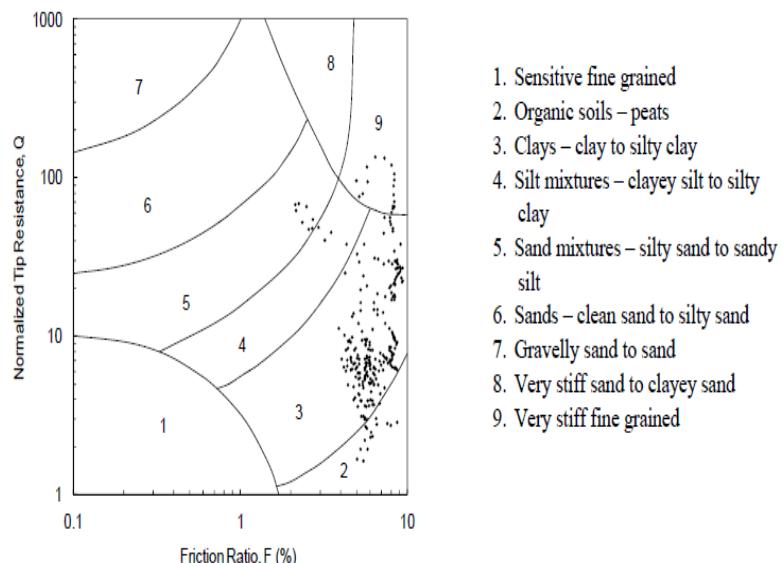
**Gambar6.** Plot showing where data falls on the Robertson (1990) classification of soil behavior types.

Dari Gambar 6 dan Gambar 7 (Abdul Hakam, 2013) akandidapatkan jenis klasifikasi tanah, yang mananilai tersebut akan diplotkan kedalam excel untuk mendapatkan nilai berdasarkan kankedalamanta

Klasifikasi tanah didapatkan dengan antara *friction ratio (%)* dan *normalized tip resistance*.

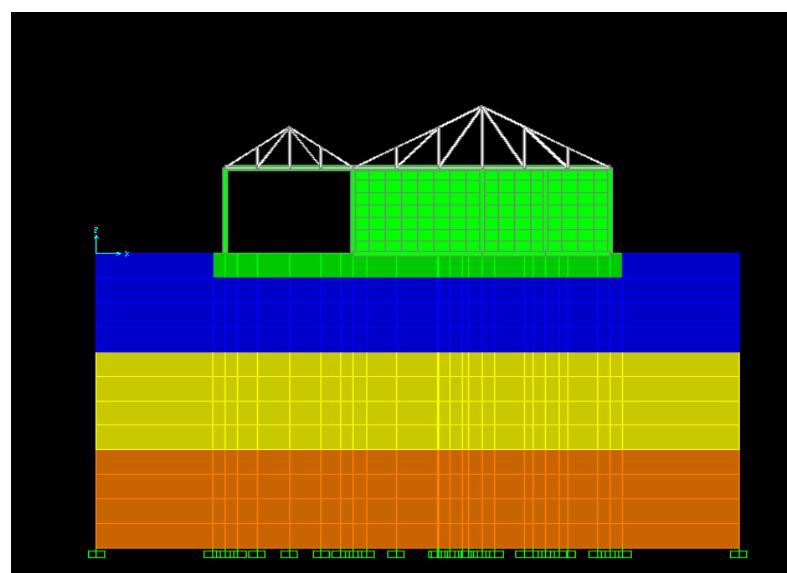
**Gambar8.** Permodelanlapisantanah yang di inputkanke SAP2000

Setelah memperoleh nilai parameter tanah yang diperlukan, data tersebut diinputkan ke program SAP2000.

Hasil permodelan tanah dapat dilihat pada Gambar 8.

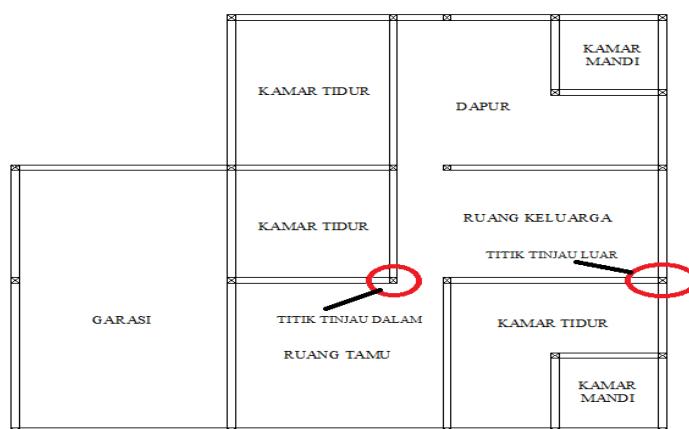
**Gambar9.** Lokasi Titik Tinjau Kolom

Denahbangunansertatitiktinjau yang dianalisisadaptadilihatpadaGambar 9.Besarnyapenurunan (Point Displacement) padabangunandengananalismenggunakan SAP2000 dapat di lihatpadaGambar 10 danGambar 11.

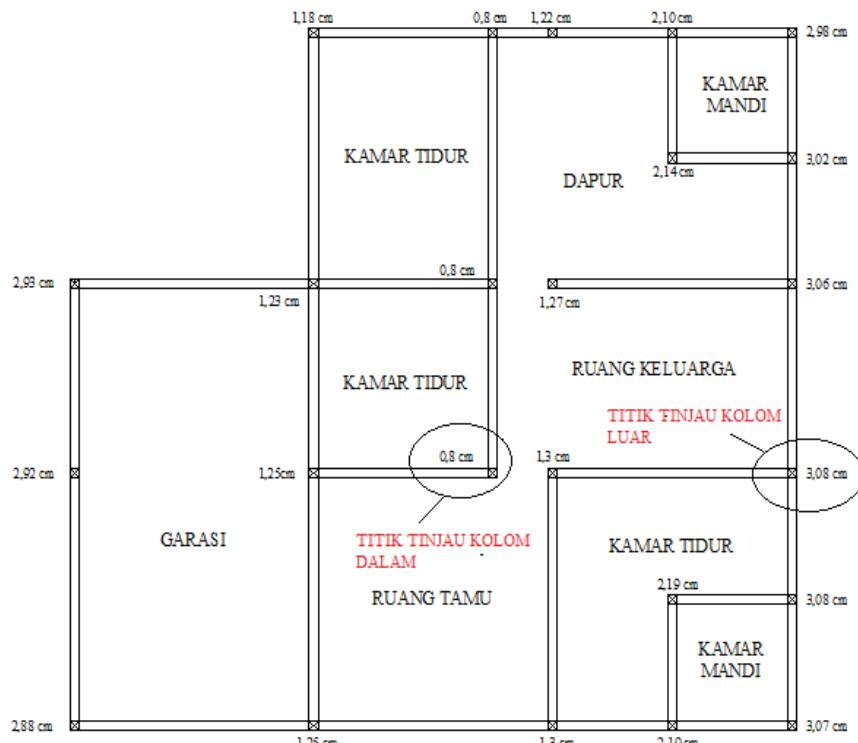
**Gambar 10.** PenurunanPadaBangunanEksisting

Hasilpenurunan yang didapatdarihasilSAP2000 menunjukansbahwapenurunan yang terjadianataratiaptitiktidaklahsama. Dimanapadakasusini,titik yang ditinjauadalahbagianluardandalambangunan. Padakolombagianluarbangunanterjadipenuruna

nterbesaryaitusekitar 3,08 cm sedangkankolombagiandalambangunanterjadipe nurunanterkecilsekitar 0,8 cm. Selanjutnyapenurunaniniakanditinjauberdasarka nperkiraanpenurunandistroi yang dapatdilihatpadaGambar12.

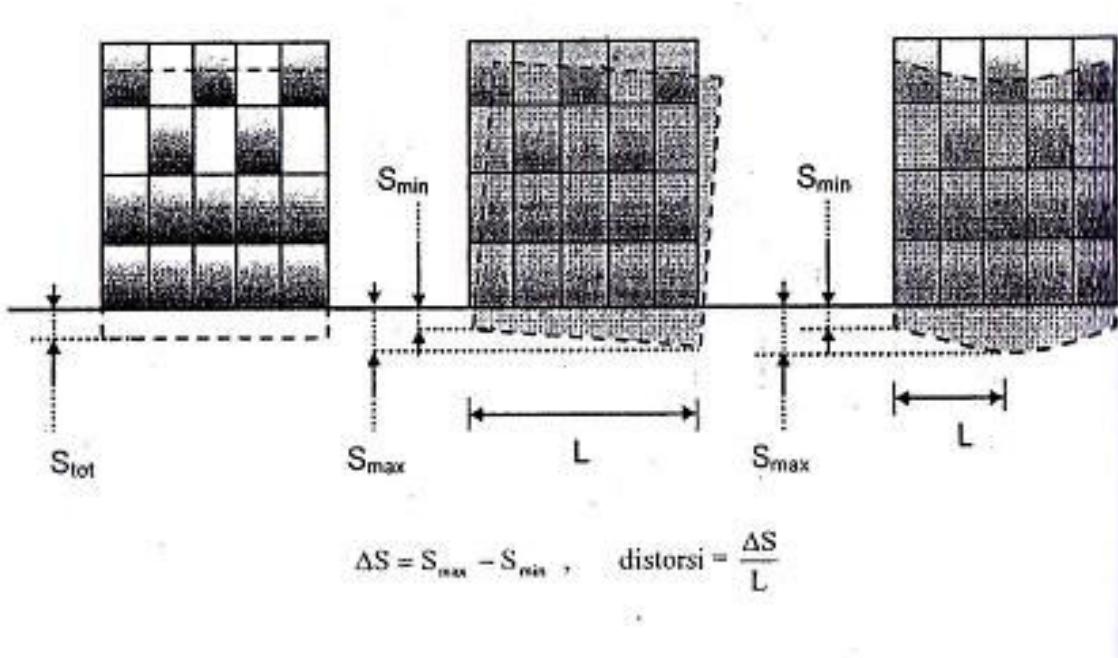
**Gambar 12.**PerkiraanPenurunanDistorsiPadaKondasiEksisting

Nilai distorsi akibat penurunan yang tak seragam ini dapat di cari dengan menggunakan rumus sebagai berikut (Abdul Hakam, 2008):

$$\text{Distorsi} = \Delta S / L$$

$$\Delta S = S_{max} - S_{min} = 30,8 \text{ mm} - 8 \text{ mm} = 22,8 \text{ mm}$$

$$\text{Distorsi} = \Delta S / L = 22,8 \text{ mm} / 12000 \text{ mm}$$

Nilai yang di dapat masih masuk ke dalam nilai batas size in per kira anterj adinya penurunan distrosi yaitu 30,8 mm yang berada dalam batasan antara 25 – 50 mm. Sedangkan pada nilai batas rasio distrosi, bangunan tersebut menyatakan bahwa nilai adalah dari 22,8 mm / 12000 mm tersebut masih masuk ke dalam batas nilai aman untuk gedung/bangunan rumah sederhana tanpa adanya retak. Akan tetapi penurunan yang berbeda ini pastinya akan berpengaruh terhadap kekuatan struktur.

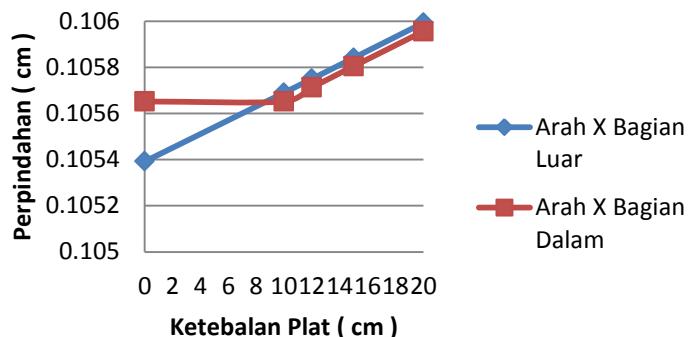
Gambar 13. Displacement Arah X Akibat Variasi Plat Lantai

Gambar 13 dan Gambar 14 menunjukkan besarnya perpindahan lateral pada arah X dan Y. Dari gambar tersebut, terlihat bahwa perpindahan yang terjadi sangat kecil pada empat model, yang berkisar antara 0,00023 cm hingga 0,0089 cm.

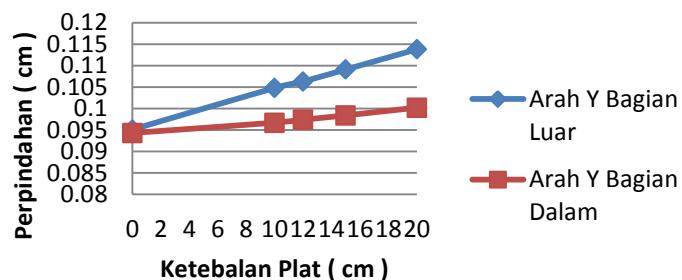
Gambar 14. Displacement Arah Y Akibat Variasi Plat Lantai

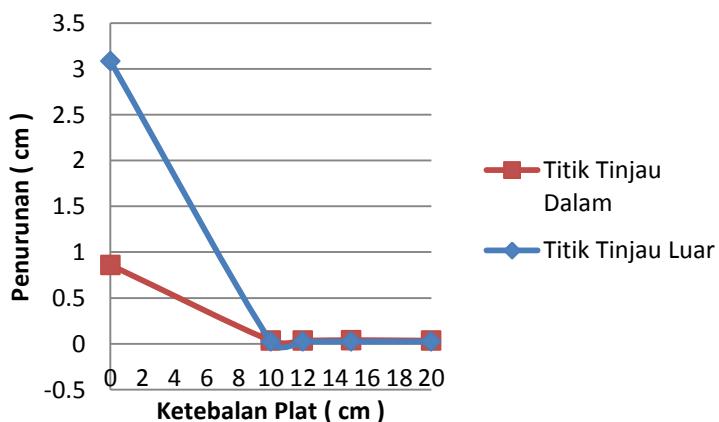
**Gambar 15.** Penurunan Akibat Variasi Plat Lantai

Gambar 15 dan Gambar 16 menunjukkan besarnya penurunan yang terjadi pada keempat model. Dapat dilihat dari gambar bahwa besarnya penuru-

nan yang terjadi sangat berpengaruh pada plat lantai yang diberikan. Penurunan pada kolom bagian luar turun sekitar 3,08 cm dan setelah diberikan plat lantai dengan ketebalan 10 cm penurunan yang terjadi berkurang menjadi 0,0238 cm.

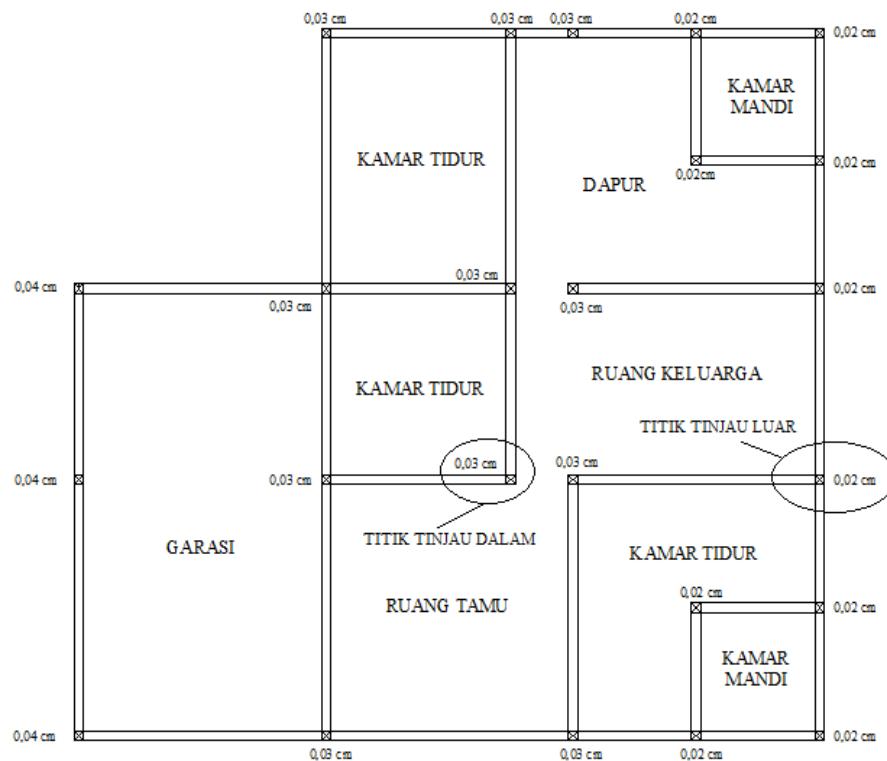
**Gambar 16.** Penurunan Pada Penambahan Plat 10 cm

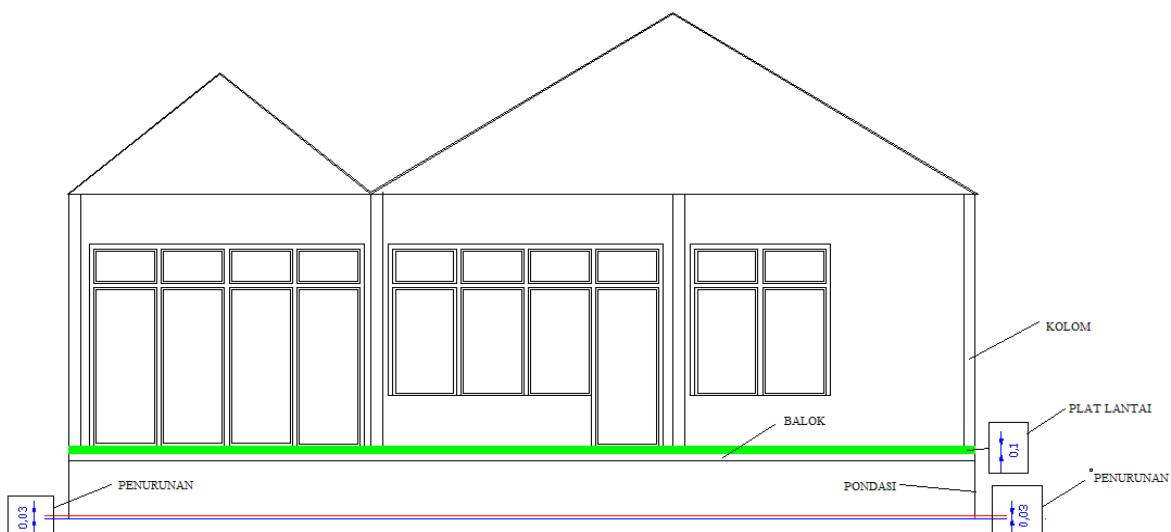
**Gambar17.**Penurunan Setelah Diberikannya Plat 10 cm

Dari hasil perbandingan penurunan kondisi eksisting dengan 4 model konfigurasiperkuatan yang direncanakan, maka dipilihlah model 1, yaitu pemberian plat lantai dengan ketebalan 10 cm. Penurunan yang pada awalnya 3,08 cm pada kondisi eksisting dapat

berkurang menjadi 0,0238 cm setelah di berikan plat lantai dengan ketebalan 10 cm (Gambar 17). Dengan penambahan plat lantai pada bangunan yang berada pada tanah terlikuifaksi dapat menjadikan penurunan menjadi seragam dan menciptakan stabilitas pada bangunan.
