# ANALISIS KERUGIAN TEKANAN PADA SAMBUNGAN PIPA UDARA DI UNIT ASEMBLING GEDUNG H PT. ARISAMANDIRI PRATAMA DEMAK

Suyadi, Hariyanto, Wahyu Djalmono, Anisa Setyowati

Jurusan Teknik Mesin, Politeknik Negeri Semarang  
Jl. Prof. H. Sudarto, SH., Tembalang, Kotak Pos 6199/SMS, Semarang 50329  
Telp.7473417, 7466420 (Hunting), Fax. 7472396  
Email: [suyadimt@yahoo.com](mailto:suyadimt@yahoo.com)

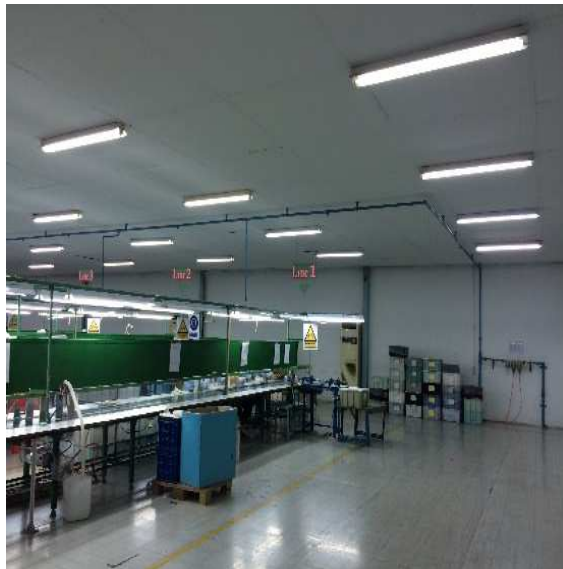
**Gambar 2. Instalasi pipa udara line assembling Gedung H PT. Arisamandiri Pratama**

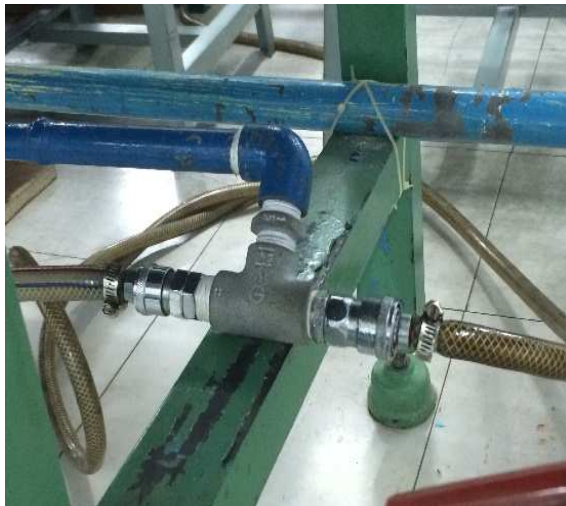
**Gambar 7. Sambungan pipa udara line assembling Gedung H PT. Arisamandiri Pratama**

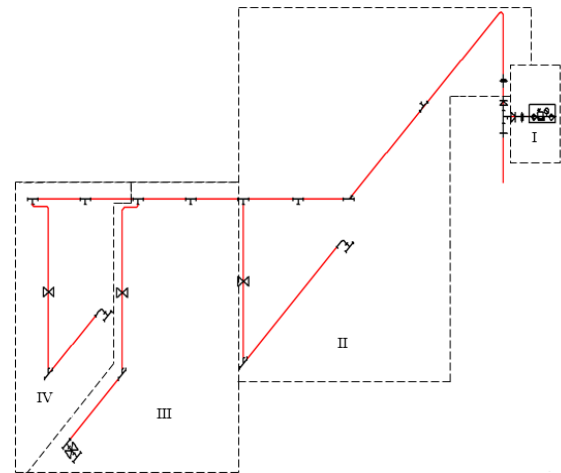
**Keterangan :**

I merupakan pipa bagian 1

II merupakan pipa line 1

III merupakan pipa line 2

IV merupakan pipa line 3

**Gambar 8. Instalasi pipa line assembling Gedung H PT. Arisamandiri Pratama**

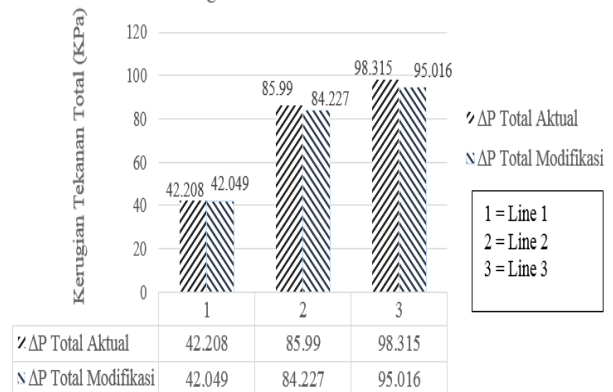
**Gambar 9. Grafik kerugian tekanan total line assembling Gedung H PT. Arisamandiri Pratama**

Dari grafik diatas dapat dilihat bahwa kerugian tekanan total modifikasi yang dilakukan pada 3 line assembling sebesar 42,049 [KPa] pada line 1; 84,227[KPa] pada line 2 dan 95,016 [KPa] pada line 3, yang mana lebih kecil jika dibandingkan kerugian

total aktual yang terjadi 42,208 [KPa] pada line 1; 85,99[KPa] pada line 2; dan 98,315[KPa] pada line 3. Perbedaan kerugian tekanan ini terjadi karena pengurangan jumlah sambungan perpipaan pada line 1, 2 dan 3. Mengacu pada persamaan 2.8 perhitungan kerugian tekanan minor pada instalasi perpipaan, dimana kerugian tekanan yang terjadi akan semakin besar seiring dengan nilai koefisien hambatan sambungan semakin besar pula.

Selain faktor jumlah sambungan pipa, faktor lain yang juga mempengaruhi kerugian tekanan yang terjadi pada line 1, 2, dan 3 yaitu faktor panjang aliran udara yang mengalir pada pipa. Hubungan kerugian tekanan dengan panjang pipa mengacu pada persamaan 2.7 perhitungan kerugian tekanan mayor. Dapat dilihat pada grafik diatas bahwa kerugian tekanan yang terjadi pada line 3 lebih besar jika dibandingkan dengan line 1 maupun line 2, hal ini disebabkan karena panjang aliran udara yang melalui pipa menuju line 3 lebih besar sebesar 14,61 m dibandingkan dengan line 2 sebesar 12,61 m dan line 1 sebesar 9,975 m. Jadi semakin panjang aliran udara yang mengalir dalam pipa, semakin besar pula kerugian tekanan yang terjadi pada instalasi pipa tersebut sehingga akibatnya tekanan output mesin yang semakin kecil karena adanya kehilangan tekanan.

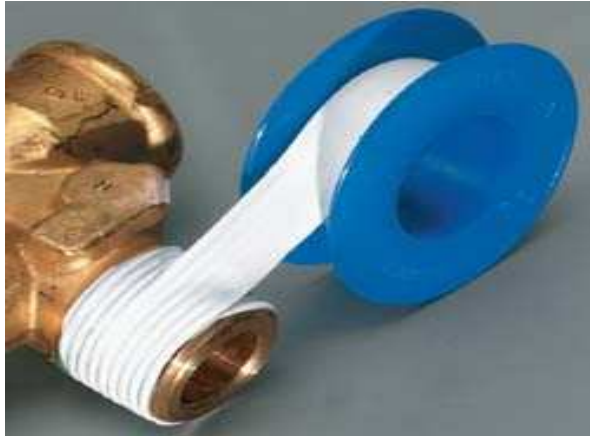
Perbaikan yang dapat dilakukan untuk mengatasi kebocoran pada sambungan instalasi pipa udara tiap line yaitu dengan menggunakan sealtape. Prosedur pemasangan sealtape pada sambungan ulir juga harus benar. Sealtape sebaiknya dililitkan berlawanan arah ulir sehingga saat dikencangkan lilitan seal tape tidak menggulung balik (terlepas). Seal tape hanya dipasang pada 4 ulir terdepan dan tidak perlu sepenuh ulir karena seal tape yang membentuk sealant/sekat hanya yang berada pada ulir yang berhimpitan.

**Gambar 10. Pemasangan sealtape pada sambungan pipa**

Sambungan yang tidak tepat terpasang menyebabkan adanya celah yang dapat dilalui udara sehingga terjadi kebocoran. Ulir pada pipa dan sambungan yang telah aus juga mempengaruhi sambungan tidak terpasang dengan pas.

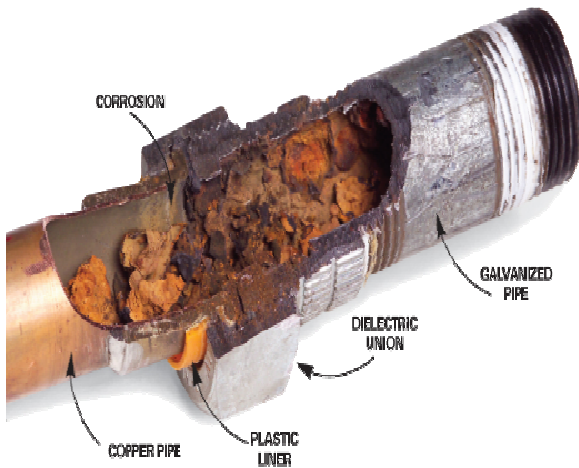
**Gambar 11. Korosi pipa galvanis**

Korosi merupakan degradasi logam akibat reaksi redoks antara suatu logam dengan berbagai zat di lingkungannya.

Pencegahan yang dapat dilakukan untuk mengatasi kebocoran pipa line *assembling* pada gedung H PT Arisamandiri Pratama yang disebabkan oleh korosi yaitu dengan cara pengecatan pipa dan proteksi. Proteksi dapat dibagi menjadi 2 antara lain proteksi katodik dan proteksi anodic. Proteksi katodik adalah cara penanggulangan karat dengan metode *external powder* yaitu dengan adanya perbedaan potensial. Sedangkan proteksi anodic adalah cara penanggulangan karat dengan metode sel galvanis.

Perbaikan kebocoran pipa line assembling tersebut dapat dilakukan dengan cara menggunakan lem besi apabila bocor tersebut termasuk kategori ringan. Namun jika cara ini tidak berhasil mungkin bisa dilakukan pematrian atau pengelasan permanen.
