# **DELAMINASI LAPIS MAJEMUK CFRP PADA BALOK BETON BERTULANG SKALA TERBATAS (DELAMINATION OF CFRP MULTILAYERS CFRP ON REINFORCED CONCRETE SUB-SCALE BEAM)**

*Seiring dengan tingkat kerusakan struktur yang membutuhkan perkuatan lebih untuk meningkatkan kapasitas, maka dibutuhkan perkuatan. Salah satu perkuatan adalah dengan menggunakan Carbon Fiber Reinforced Polymer (CFRP). CFRP adalah jenis material perkuatan struktur yang tahan korosi, mempunyai kuat tarik yang tinggi, superior dalam daktilitas, bobotnya ringan sehingga tidak memerlukan peralatan yang berat untuk membawanya ke lokasi. alternatif jumlah lapisan CFRP yang efektif. Riset ini meneliti tentang kegagalan lekatan (delaminasi) antara CFRP dengan permukaan balok beton bertulang. Pengujian dilakukan terhadap perlakuan perkuatan lentur balok beton bertulang dengan mekanisme monotonik (static load). Benda uji merupakan skala terbatas balok beton bertulang berjumlah 18 buah dan dibagi dalam 6 (enam) kategori yaitu balok normal tanpa lapisan CFRP dan balok dengan 1, 2, 3, 4 dan 5 lapis CFRP diuji dengan mengikuti ACI 440.2R-02 (Guide for the Design and Construction of Externally Bonded FRP Systems for Strengthening Concrete St

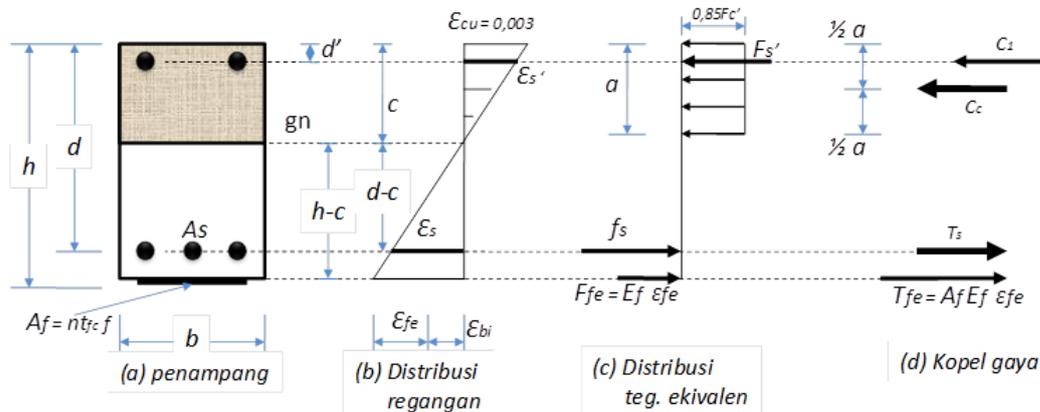
**Gambar 1.** Diagram regangan-tegangan balok dengan perkuatan *CFRP* (ACI 440.2R-08)

Menurut ACI.440.2R-08 (*American Concrete Institute Committee 440 2008*) dalam analisis penampang sebagai dasar perhitungan untuk mendapatkan  $M_n$  (*momen nominal*) pada kondisi lentur murni dapat diturunkan dari persamaan kesetimbangan gaya-gaya yang dijelaskan dalam Gambar 1.

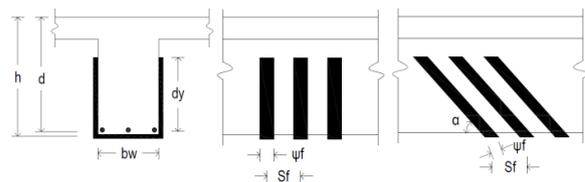
**Gambar 2.** Perkuatan geser dengan *CFRP* (ACI 440.2R-02)

Metode pemasangan perkuatan geser ditunjukkan pada Gambar 2.

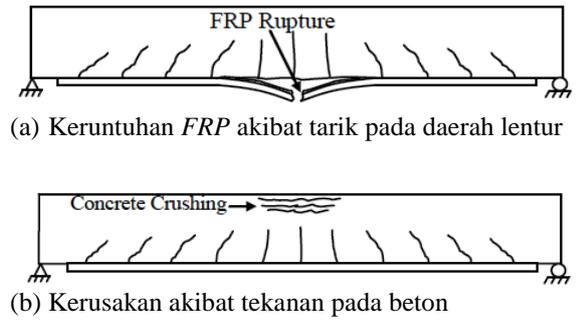
**Gambar 3.** Kegagalan lentur (a dan b) yang biasa terjadi pada balok dengan perkuatan FRP (Teng, J.G. dan Chen, J.F. 2007)

Kegagalan struktur pada balok dengan perkuatan FRP telah diketahui pada penelitian sebelumnya. Kegagalan/kerusakan FRP secara umum yang diaplikasikan pada balok ditunjukkan pada Gambar 3 dan Gambar 4.

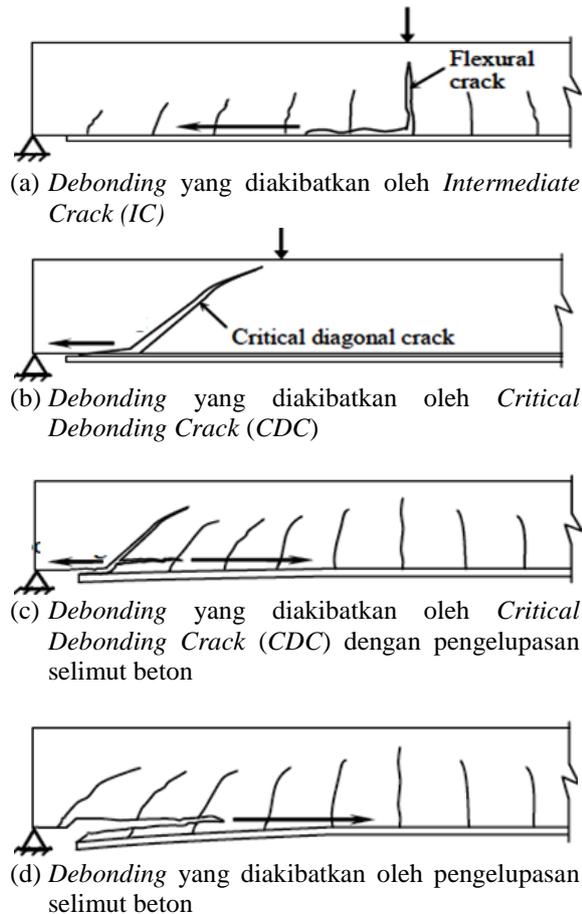
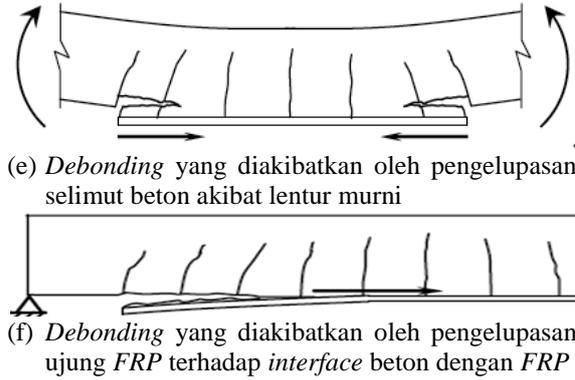
**Gambar 4.**Type Kegagalan *debonding* pada balok dengan perkuatan lentur FRP (Teng, J.G. dan Chen, J.F. 2007)

***Intermediate Crack (IC) debonding***

Teng, J.G. dan Chen, J.F. (2007) menjelaskan dalam penelitiannya bahwa ketika retak lentur atau retak lentur geser mulai terbentuk pada beton, beton mengakomodasi adanya konsentrasi regangan pada retak sehingga mengakibatkan *debonding FRP* secara lokal dan menghentikan penyebaran retak. Selanjutnya tegangan tarik di *release* dengan terbentuknya retak pada beton yang ditransfer oleh FRP dan besi tulangan sehingga tegangan pada *interface* antara beton dengan FRP terbentuk di sekitar retak.

Teng, J.G. dan Chen, J.F. (2007) menjelaskan bahwa terkelupasnya selimut beton mengakibatkan retak di sepanjang tulangan beton. Kegagalan beton dengan FRP ditunjukkan dengan munculnya penyebaran retak di ujung FRP. Retak merambat sepanjang tegangan yang terjadi pada tulangan beton hingga mengakibatkan terpisahnya selimut beton. Kegagalan tipe ini tidak termasuk dalam *debonding* meskipun hal ini terjadi karena adanya konsentrasi tegangan pada ujung FRP. Kerusakan tipe ini termasuk kedalam kegagalan getas.

Dalam penelitiannya, Teng, J.G. dan Chen, J.F. (2007) menyimpulkan bahwa kegagalan tipe ini dimulai dengan terjadinya geser pada *interface* antara FRP dengan beton dan tegangan normal di sekitar ujung FRP yang melebihi kekuatan elemen beton. *Debonding* terjadi dimulai dari ujung FRP dan menyebar

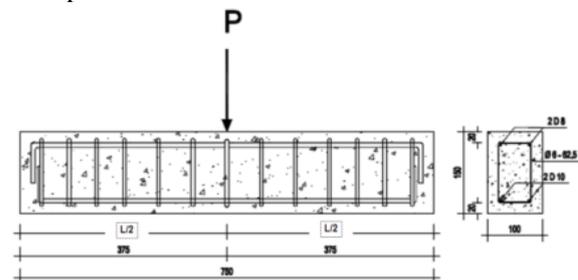
Gambar 5. Ilustrasi beban pada sampel balok

Balok beton dibuat di laboratorium beserta benda uji kubus 150 x 150 x 150 mm. Balok beton didesain skala terbatas dengan dimensi 100 x 150 x 750 mm dan diperkuat dengan *CFRP* pada bagian lentur dan diangkur (perkuatan geser *U-wrap*). Benda uji balok diuji dengan beban statis (*monothonic load*). Ilustrasi pembebanan benda uji balok ditunjukkan pada Gambar 5. Elemen dibedakan menjadi beberapa hal berikut:

1. Spesimen A tanpa menggunakan *CFRP*, digunakan sebagai spesimen kontrol.
2. Spesimen B menggunakan *CFRP* 1 (satu) lapis.
3. Spesimen C menggunakan *CFRP* 2 (dua) lapis.
4. Spesimen D menggunakan *CFRP* 3 (tiga) lapis.
5. Spesimen E menggunakan *CFRP* 4 (empat) lapis.
6. Spesimen F menggunakan *CFRP* 5 (lima) lapis.

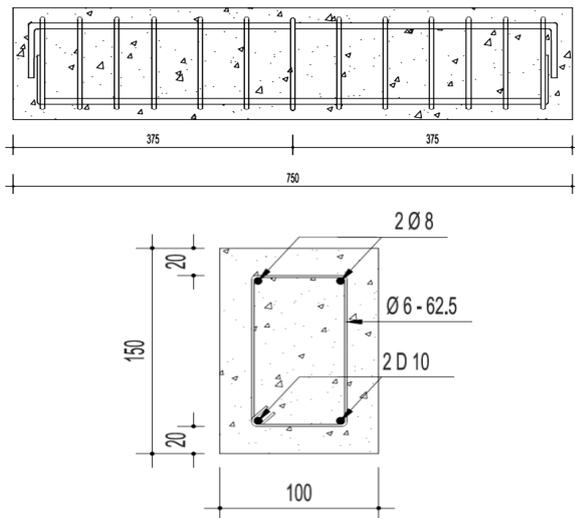
**Gambar 6.** Desain benda uji balok beton bertulang

Sampel beton berupa balok dengan dimensi 100 x 150 x 750 mm merupakan beton dengan mutu rencana  $f'_c$  25 MPa dengan diameter tulangan diagonal atas adalah D8 mm dan tulangan diagonal bawah adalah D10 mm. Tulangan memiliki kuat tarik ( $f_y$ ) sebesar 320 MPa.

Tulangan *transversal* sengkang didesain dengan diameter 6 mm polos dengan kuat tarik ( $f_y$ ) 240 MPa dengan jarak tulangan *transversal* adalah 62,50 mm. Selimut beton didesain dengan ketebalan 20 mm. Desain balok lebih detail ditunjukkan dalam Gambar 6.

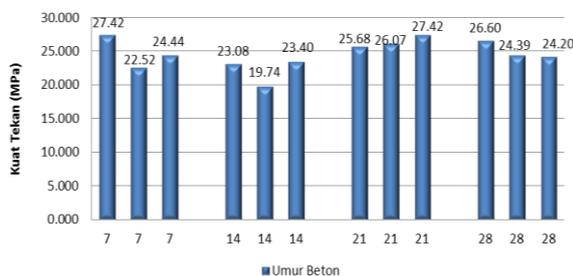
**Gambar 7.** Perbandingan kuat tekan beton berdasarkan umur beton

Pengujian kuat tekan beton dilakukan untuk mengetahui kekuatan beton yang sebenarnya, apakah sesuai dengan perencanaan atau tidak. Hasil pengujian menunjukkan rata-rata kuat tekan beton pada umur 7 hari adalah 24,798 MPa atau 253,044 kg/cm<sup>2</sup>, kuat tekan beton pada umur 14 hari adalah 22,078 MPa atau 225,281 kg/cm<sup>2</sup>, kuat tekan beton pada umur 21 hari adalah 26,396 MPa atau 269,343 kg/cm<sup>2</sup>, sedangkan kuat tekan beton pada umur 28 hari adalah 25,066 MPa atau 255,780 kg/cm<sup>2</sup>. Dari keseluruhan benda uji, didapatkan rata-rata kekuatan beton adalah 24,584 MPa atau setara dengan 250,862 kg/cm<sup>2</sup>. Perbandingan kuat tekan beton ditunjukkan dalam Gambar 7.

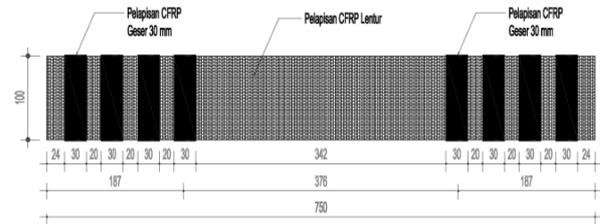
**Gambar 8.** Tampak Bawah Model Balok yang Sudah dilapisi dengan CFRP

Sebagai perkuatan lentur, CFRP dipasang memanjang sepanjang permukaan sisi bawah (wilayah tarik) dari balok, sedangkan untuk perkuatan geser, CFRP dipasang melingkar

(bentuk U) pada wilayah tumpuan balok. Pelapisan CFRP dilakukan setelah beton berumur 28 hari. Desain benda uji balok yang sudah dilapisi CFRP ditunjukkan dalam Gambar 8, Gambar 9 dan Gambar 10.

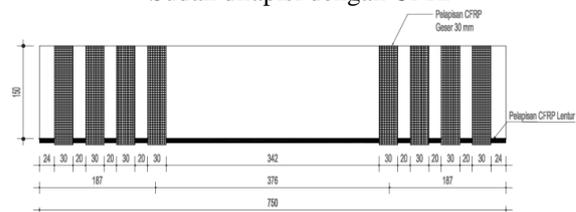
**Gambar 9.** Tampak samping model balok yang sudah dilapisi dengan CFRP

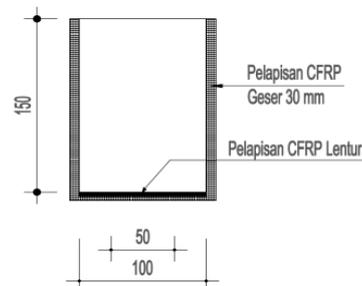
**Gambar 10.** Penampang model balok yang sudah dilapisi dengan CFRP

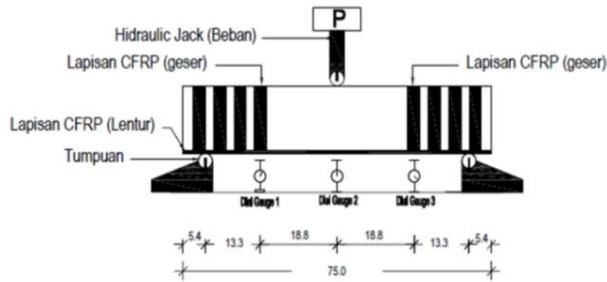
**Gambar 11.** Ilustrasi set up pengujian

Untuk mencari besarnya momen di tengah bentang berdasarkan kesetimbangan gaya,  $M = \frac{P.L}{4}$  (Gambar 11), sedangkan untuk mengetahui besarnya lendutan, dipasang dial gauge di posisi tumpuan (dial gauge 1 dan dial gauge 3) dan lapangan (dial gauge 2).

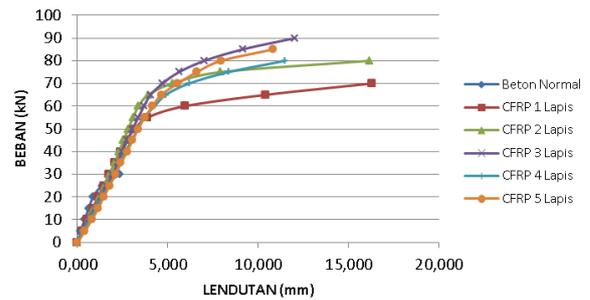
**Gambar 12.** Kurva Beban vs Lendutan rata-rata beton pada bentang tengah

Secara umum hasil pengujian balok beton bertulang normal dan balok beton bertulang yang dilapisi dengan *Carbon Fibre Reinforced Polymer (CFRP)* mendukung asumsi awal. Hal ini ditunjukkan dengan variasi peningkatan nilai daktilitas dari beton normal, beton dengan CFRP 1 lapis hingga CFRP 5 lapis. Data dan grafik Variasi Beban (kN) vs Lendutan (mm) disajikan dalam Tabel 3 dan Gambar 12.

Balok Uji	$\Delta e$	$\Delta y$	$\mu$
Beton Normal	0,870	2,360	2,713
Beton CFRP 1 lapis	2,707	16,277	6,014
Beton CFRP 2 lapis	3,385	16,150	4,771
Beton CFRP 3 lapis	4,045	12,034	2,975
Beton CFRP 4 lapis	3,672	11,486	3,128
Beton CFRP 5 lapis	3,719	10,815	2,908

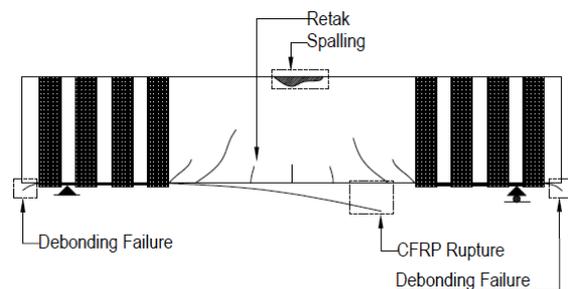
**Gambar 13.** Mekanisme keruntuhan balok beton bertulang dengan perkuatan CFRP

Pada masing-masing benda uji dapat diamati tipe atau pola keruntuhan yang terjadi, terutama pada sampel yang dilapisi dengan CFRP. Pola keruntuhan secara umum diilustrasikan dalam Gambar 13 dan keruntuhan yang terjadi pada benda uji balok dengan perkuatan CFRP ditunjukkan pada Gambar 14.

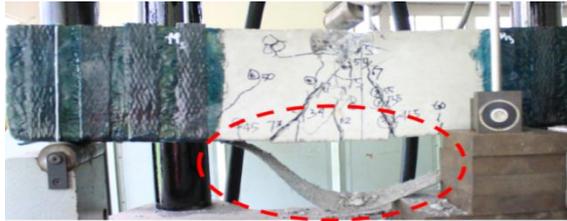
Lapis 1(a) Keruntuhan FRP, delaminasi pada wilayah lentur

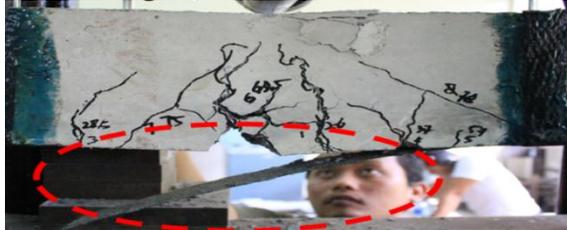
Lapis 1(b) Delaminasi yang diakibatkan oleh pemisahan selimut beton

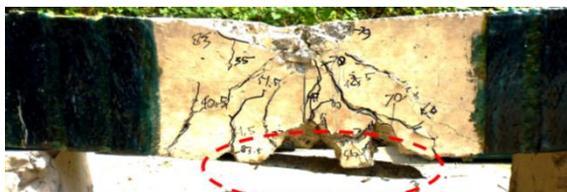
Lapis 1(c) Kerusakan FRP akibat Critical Diagonal Crack (CDC) dengan pemisahan selimut beton

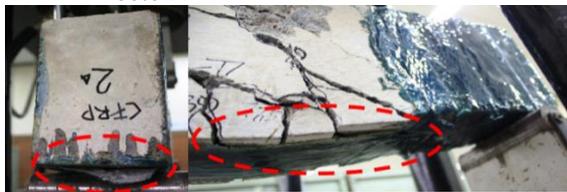
Lapis 2(a) Delaminasi FRP pada ujung FRP (Slip bonding) dengan Critical Diagonal Crack (CDC) akibat retak lentur

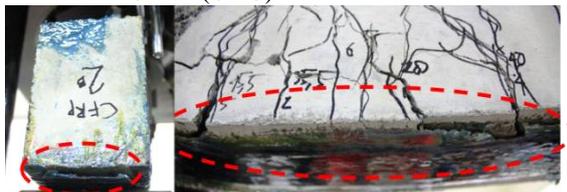
Lapis 2(b) Delaminasi FRP pada ujung FRP (Slip bonding) dengan Intermediate Crack (IC) akibat retak lentur

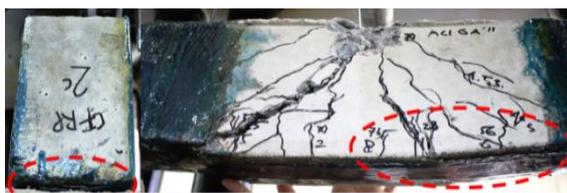
Lapis 2(c) Delaminasi FRP pada ujung FRP (Slip bonding) dengan Critical Diagonal Crack (CDC) akibat retak lentur

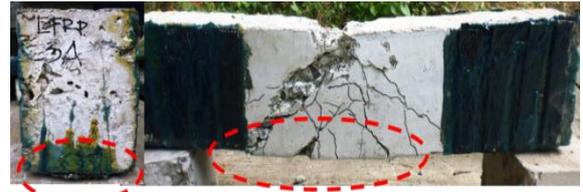
Lapis 3(a) Delaminasi FRP pada ujung FRP (Slip bonding) dengan Intermediate Crack (IC) akibat retak lentur

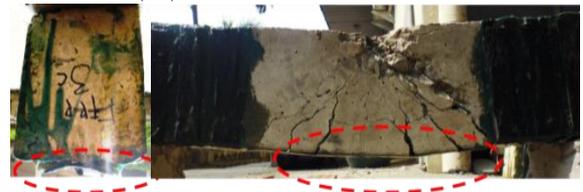
Lapis 3(b) Delaminasi FRP pada ujung FRP (Slip bonding) dengan Critical Diagonal Crack (CDC) akibat retak lentur

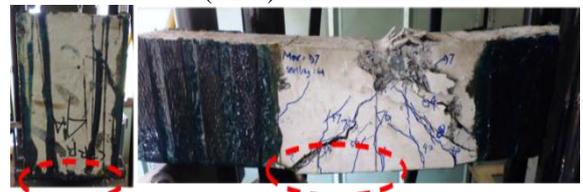
Lapis 4(a) Delaminasi FRP pada ujung FRP (Slip bonding) dengan Critical Diagonal Crack (CDC) akibat retak lentur

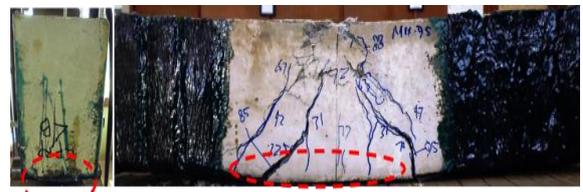
Lapis 4(b) Delaminasi FRP pada ujung FRP (Slip bonding) dengan Critical Diagonal Crack (CDC) akibat retak lentur

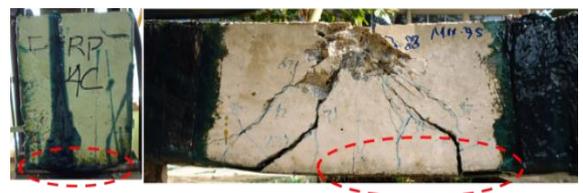
Lapis 4(b) Delaminasi FRP pada ujung FRP (Slip bonding) dengan Critical Diagonal Crack (CDC) akibat retak lentur

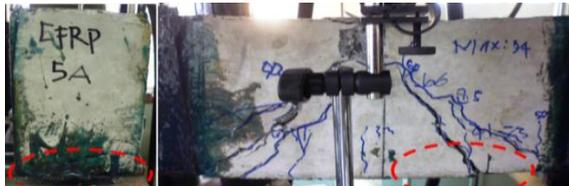
Lapis 5(a) Delaminasi FRP pada ujung FRP (*Slip bonding*) dengan *Critical Diagonal Crack (CDC)* akibat retak lentur

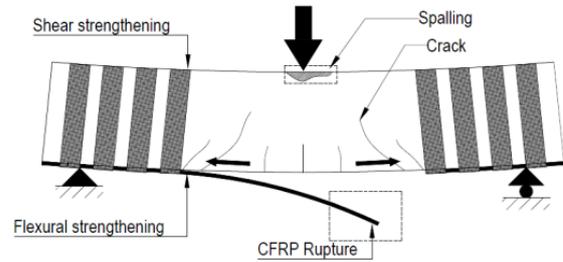
**Gambar 15.** Kerusakan akibat delaminasi CFRP pada daerah tengah bentang

Kerusakan yang ditunjukkan pada Gambar 15 merupakan kerusakan delaminasi yang umum terjadi, yaitu CFRP mengalami keruntuhan di tengah bentang akibat beban lentur yang terjadi. Kerusakan ini terjadi pada sampel 1A dan proses kerusakan disertai suara ledakan kecil.

Pada saat pengujian, kegagalan yang terjadi pada beton normal, beton dengan 1 lapis CFRP mengalami keruntuhan pada tengah bentang. Bahkan pada beton dengan 1 lapis terjadi ledakan kecil yang diakibatkan oleh patahnya lapisan CFRP yang terjadi pada bentang tengah. Sementara pada CFRP 2 lapis hingga 5 lapis CFRP tidak terjadi hal tersebut. Pada 2 lapis CFRP hingga 5 lapis CFRP terjadi proses pelepasan CFRP wilayah lentur terhadap kekangan/angkur CFRP wilayah geser. Hal ini terjadi hingga beton hancur dan lapisan CFRP pada wilayah lentur terlepas dari bagian beton. Tipe kerusakan beton dengan perkuatan CFRP

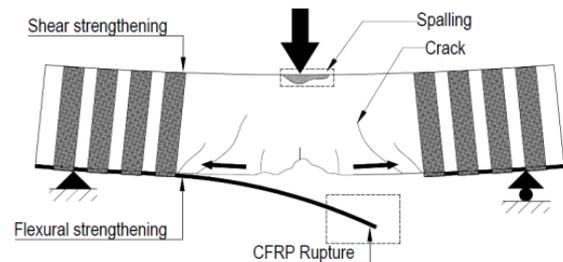
**Gambar 16.** Kerusakan akibat delaminasi CFRP pada daerah tengah bentang disertai dengan terlepasnya selimut beton

Kerusakan yang ditunjukkan pada Gambar 16 merupakan kerusakan delaminasi yang umum terjadi, yaitu CFRP mengalami keruntuhan di tengah bentang akibat beban lentur yang terjadi namun disertai dengan berpisahannya selimut beton. Kerusakan ini terjadi pada sampel 1B dan 1C dan proses kerusakan disertai suara ledakan kecil.

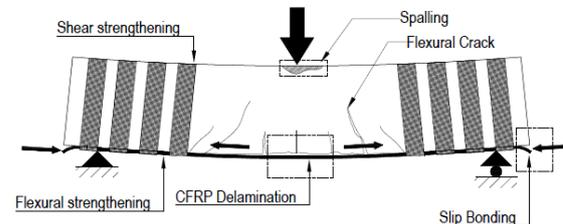
**Gambar 17.** Kerusakan akibat delaminasi pada wilayah lentur dan terjadinya slip bonding pada ujung CFRP yang diangkur

Kerusakan yang ditunjukkan pada Gambar 17 merupakan kerusakan delaminasi

yang diakibatkan oleh terjadinya geser pada *interface* antara *CFRP* dengan beton. Selain *delaminasi* pada tengah bentang, ujung *CFRP* yang diangkur juga mengalami *slip bonding* sebagai reaksi dari lendutan yang terjadi di tengah bentang. Kegagalan ini terlihat dengan munculnya retak pada ujung *CFRP* yang diangkur. Kerusakan ini terjadi pada sampel 2A dan 2B.

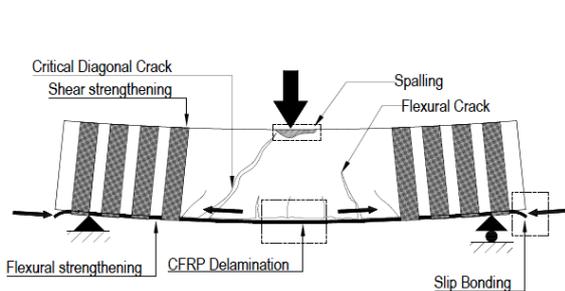
**Gambar 18.** Kerusakan akibat *delaminasi* pada wilayah lentur, terjadinya *slip bonding* pada ujung *CFRP* yang diangkur dan terbentuknya *CDC*

Kerusakan yang ditunjukkan pada Gambar 18 merupakan kerusakan *delaminasi* yang diakibatkan oleh terjadinya geser pada *interface* antara *CFRP* dengan beton. Selain *delaminasi* pada tengah bentang, ujung *CFRP* yang diangkur juga mengalami *slip bonding* sebagai reaksi dari lendutan yang terjadi di tengah bentang. Kegagalan ini terlihat dengan munculnya retak pada ujung *CFRP* yang diangkur. Munculnya *CDC* pada wilayah lentur yang mengarah ke wilayah geser secara diagonal menandakan terjadinya gaya geser yang tinggi pada daerah momen rendah. Kerusakan ini terjadi pada sampel 2C, 3A, 3B, 3C, 4A dan 5B.

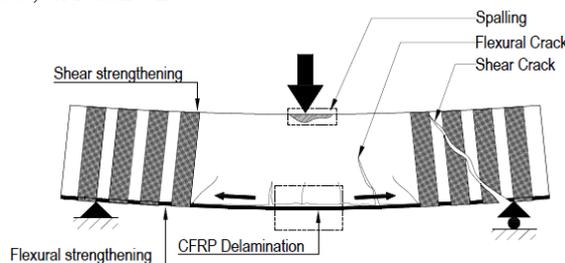
**Gambar 19.** Kegagalan dengan retak yang membelah secara diagonal pada daerah geser dengan perkuatan angkur *FRP* model *U-jacket*

Kerusakan yang ditunjukkan Gambar 19 merupakan *Critical Diagonal Crack (CDC)* pada wilayah geser dengan perkuatan *U jacket* secara diagonal yang menandakan terjadinya gaya geser yang tinggi pada daerah momen rendah. Bentuk kerusakan merupakan retak geser diagonal utama (*critical diagonal crack* atau *CDC*) dan memotong *FRP* dan biasanya terjadi didekat ujung *FRP*. Kerusakan ini terjadi pada sampel 3 dengan perkuatan geser menggunakan *CFRP* 1 lapis.

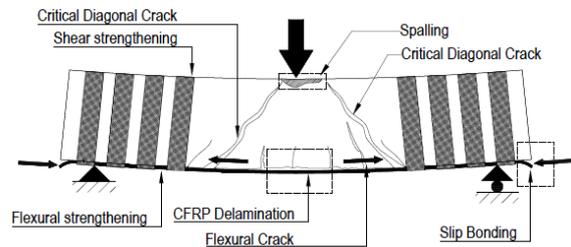
**Gambar 20.** Kerusakan akibat *delaminasi* pada wilayah lentur, terjadinya *slip bonding* pada ujung *CFRP* yang diangkur dan terbentuknya *CDC*

Kerusakan yang ditunjukkan pada Gambar 20 merupakan kerusakan *delaminasi* yang diakibatkan oleh terjadinya geser pada *interface* antara *CFRP* dengan beton. Selain *delaminasi* pada tengah bentang, ujung *CFRP* yang diangkur juga mengalami *slip bonding* sebagai reaksi dari lendutan yang terjadi di tengah bentang. Kegagalan ini terlihat dengan munculnya retak pada ujung *CFRP* yang diangkur. Munculnya *CDC* pada wilayah lentur di kedua sisinya mengarah ke wilayah geser secara diagonal menandakan terjadinya gaya geser yang tinggi pada daerah momen rendah. Kerusakan ini terjadi pada sampel 4B, 4C, 5A dan 5C.

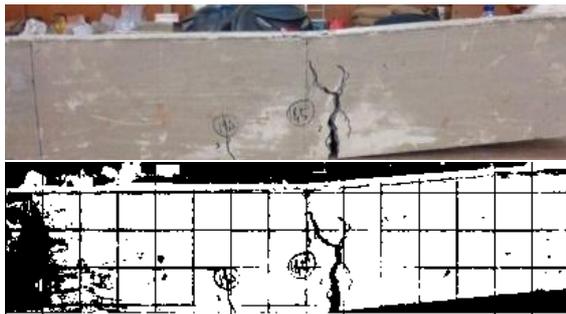
Pola Keruntuhan Pada Beton Normal

Pola retak digambarkan secara manual dan angka yang terdapat pada pola keretakan menunjukkan urutan beban retak yang terjadi. Angka paling kecil menunjukkan retak yang pertama kali terjadi dan angka terbesar menunjukkan retak pada kondisi sesaat sebelum runtuh. Pola retak yang terjadi pada benda uji ditunjukkan pada Gambar 21.

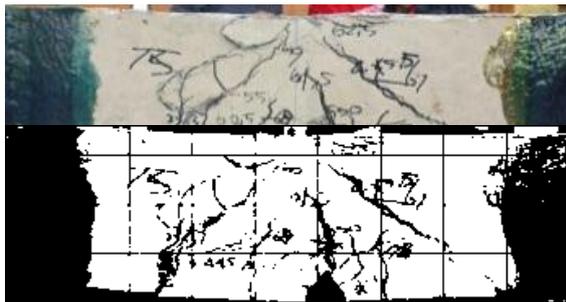
Pola Keruntuhan pada Beton yang dilapisi dengan CFRP 1 Lapis

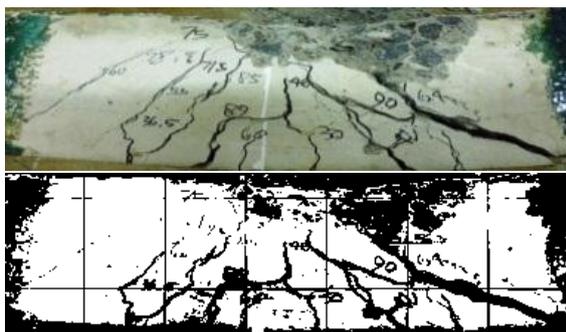
Pola Keruntuhan pada Beton yang dilapisi dengan CFRP 2 Lapis

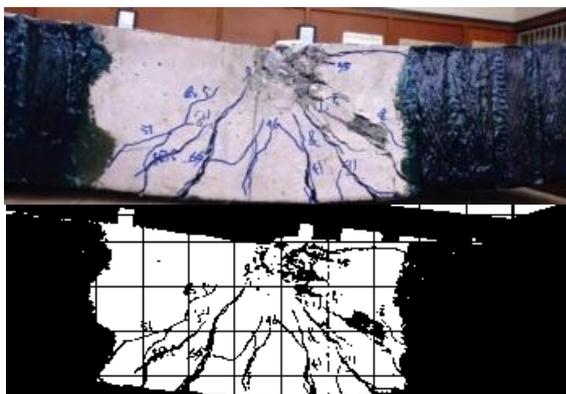
Pola Keruntuhan pada Beton yang dilapisi dengan CFRP 3 Lapis

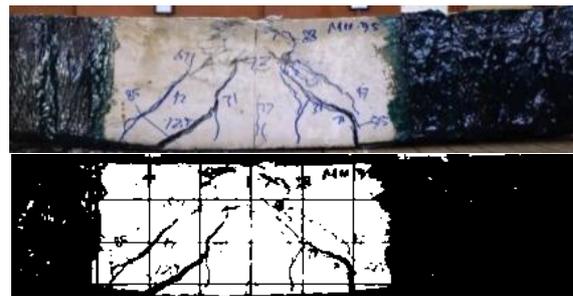
Pola Keruntuhan pada Beton yang dilapisi dengan CFRP 4 Lapis

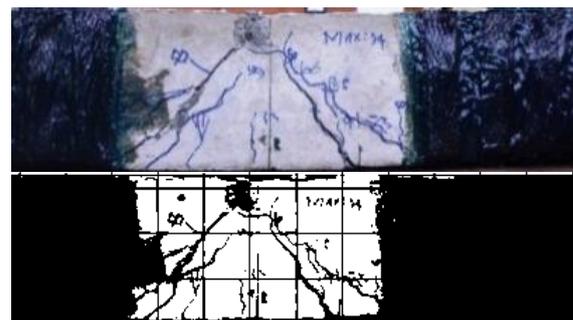
Pola keruntuhan pada beton yang dilapisi dengan CFRP 5 lapis
