## STUDI AKSESIBILITAS FASILITAS PUBLIK HALTE TRANS SARBAGITA TERHADAP PENYANDANG DISABILITAS

**Toddy Hendrawan Yupardhi, I Made Jayadi Waisnawa**  
Program Studi Desain Interior, Fakultas Seni Rupa dan Desain  
Institut Seni Indonesia Denpasar  
toddydesign@yahoo.com

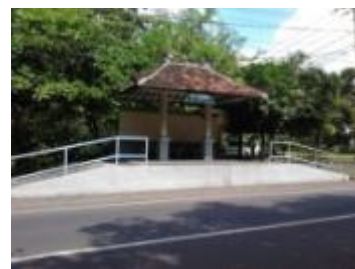
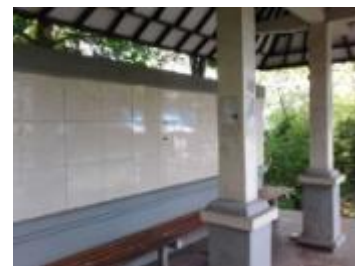
Secara garis besar halte Trans Sarbagita dibagi menjadi 2 jenis, yakni halte permanen dan halte non-permanen (sementara). Perbedaan mendasar dari kedua jenis halte ini adalah secara bentuk, struktur, konstruksi, serta materialnya. Halte jenis permanen dibangun menggunakan material

bangunan yang solid, dengan struktur yang terikat menetap pada pondasi. Halte jenis ini memiliki lantai beton dengan finishing paving blok atau kombinasi pasangan batu sikat dengan ubin, dinding beton dengan atau tanpa keramik pada sisi belakang sepanjang lantai halte, dua kolom penyangga atap yang terletak 73 cm -100 cm di depan dinding belakang, serta atap kayu ekspose ataupun gypsum datar berpenutup genteng. Bangku atau dudukan bisa ditemukan terbuat dari material besi sebagai kaki dan kayu sebagai alasnya, atau dapat juga berupa beton cor yang dibuat seperti balok mendarat kemudian difinishing dengan pasangan keramik.

Gambar 3. Jenis Halte Permanen Trans Sarbagita  
Sumber: Dokumentasi Peneliti (2015)

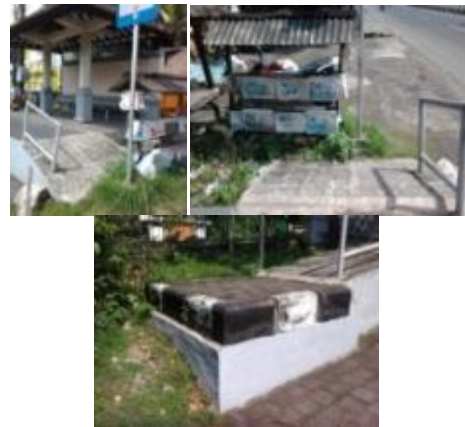
*Ramp* tidak dapat diakses dengan baik karena: ada jarak yang tinggi antara jalan dengan *ramp*, ada halangan berupa rambu lalu lintas, pedagang, parkir, dll.

Gambar 6. Ramp yang tidak aksesibel  
Sumber: Dokumentasi Penulis (2015)

Melihat hal ini maka perlu adanya perbaikan rancangan yang lebih memudahkan *ramp* untuk di akses yakni dengan membebaskan *ramp* dari segala bentuk halangan seperti rambu lalu lintas, parkir kendaraan lain, pedagang dan penyesuaian bentuk trotoar untuk bisa mengakses ke *ramp*.

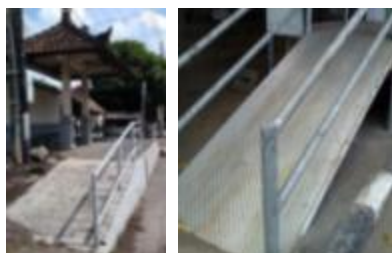
Seluruh halte Trans Sarbagita yang memiliki *ramp* dilengkapi dengan *handrail*. Ada yang jumlahnya sepasang tiap *ramp*, namun ada juga yang hanya pada satu bagian sisi *ramp* saja. *Handrail* hendaknya dipasang pada dua sisi sekaligus sebagai pembatas dan pengaman pada *ramp*. Ini akan membantu pengguna kursi roda untuk menarik kursinya dengan seimbang dan dengan tenaga yang lebih kecil. Material *handrail* pada beberapa halte juga dirasakan tidak nyaman karena terbuat dari besi yang pada saat siang hari dan matahari terik akan terasa panas untuk dipegang, sedangkan pada saat hujan menjadi licin dan dingin. Material *handrail* bisa diganti dengan material lain yang tidak menyerap panas, bertekstur tidak licin, dan kuat untuk cuaca luar, atau tetap menggunakan besi namun dengan *finishing* tertentu.

Gambar 8. *Handrail* halte

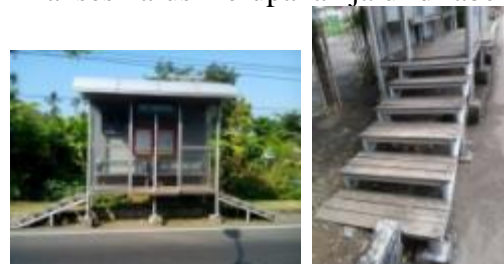
6. Tidak tersedianya akses *ramp*  
Pada beberapa halte tidak ditemukan akses *ramp*. Akses menuju halte berupa anak tangga pada kedua sisi halte. Ini tentu akan menyulitkan pengguna kursi roda maupun penyandang tuna netra dalam mengakses halte. Akses *ramp* tidak hanya dibutuhkan pengguna kursi roda, namun juga bisa memberikan kemudahan akses bagi ibu hamil, manula dan orang yang sedang membawa barang atau beban yang berat. Setidaknya salah satu sisi akses harus merupakan jalur difabel.

Gambar 9. Halte tanpa *ramp*. Sumber: Dokumentasi Penulis (2015)

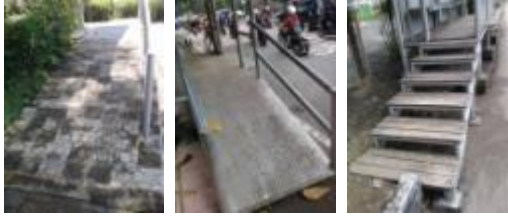
Tidak ada satupun *ramp* yang menerapkan *guiding block* sebagai jalur pemandu untuk para tuna netra. Penambahan pola-pola pengarah pada *guiding block* tentu akan sangat membantu difabel tunanetra untuk mengetahui kondisi sekitarnya, arah yang mana harus diikuti dan jarak halte yang akan

Gambar 10. *Ramp* tanpa *guiding block*  
Sumber: Dokumentasi Penulis (2015)

mereka tuju. *Guiding block* dapat dipasang pada bagian awal *ramp*, bagian tengah sepanjang *ramp*, dan bagian akhir *ramp*, sehingga difabel tuna netra dapat mengetahui bahwa jalur yang mereka lalui sudah tepat.

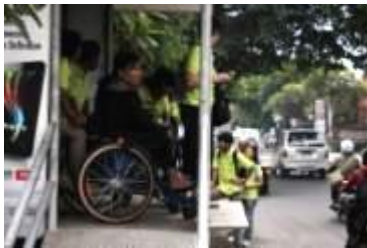
Pada beberapa halte terutama yang berjenis non-permanen, lebar ruang sisa yang tersedia hanya 80 cm. Ini akan menyebabkan kesulitan ruang gerak bagi pengguna kursi roda, terlebih jika ada calon penumpang lain yang juga berada dalam halte tersebut. Untuk memutar arah kursi roda 90° setelah naik melalui *ramp* untuk mengarah pada bukaan menuju bus, akan menemui kesulitan karena terbatasnya haluan yang ada didalam ruang halte. Pelebaran ukuran halte akan lebih memberikan kenyamanan bagi pengguna kursi roda maupun pengguna halte lainnya

Gambar 11. Ruang gerak yang sempit bagi pengguna kursi roda Sumber: Dokumentasi Puspadi (2014)

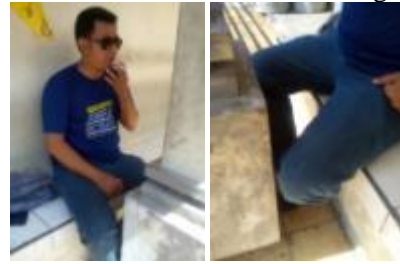
Pada beberapa halte berjenis permanen, jarak antara kolom dengan kursi sangat berdekatan, sehingga calon penumpang normal kesulitan dalam mengakses bangku yang ada dibelakang kolom. Peletakan kolom juga mempersempit ruang gerak yang dimiliki pengguna kursi roda karena bentuknya yang besar dengan ukuran 40x40 cm. Perubahan

Gambar 11. Kolom bangunan menghalangi ruang gerak. Sumber: Dokumentasi Penulis (2015)

konstruksi bangunan dengan memindahkan rancangan kolom lebih ke depan mendekati bagian depan halte akan memberikan keluasaan dan keleluasaan dalam ruang halte.

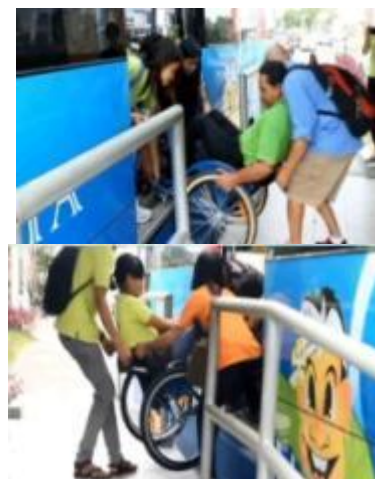
Bus yang melalui koridor I dan Koridor II memiliki perbedaan pada ukuran bus. Bus yang melayani koridor I ukurannya lebih kecil daripada bus yang melayani koridor II. Untuk tinggi pintu bus dari permukaan tanah juga berbeda. Jika pada bus yang melayani koridor I tinggi pintu dari permukaan tanah adalah 80 cm, maka pada bus yang melayani koridor II tinggi pintu dari permukaan tanah adalah 110 cm. Namun pada kenyataannya di lapangan, masih banyak ditemukan halte dengan lantai yang jauh berbeda ketinggiannya dengan lantai bus. Ini menyulitkan bagi pengguna kursi roda untuk mengakses masuk maupun keluar dari bus. Jarak saat bus berhenti dengan tepian halte juga menjadi masalah saat terjadi celah renggang yang cukup lebar. Ini menyebabkan kursi roda bisa terperosok ke dalam celah tersebut karena kursi roda memiliki roda depan yang lebih kecil. Poin keamanan dan kemandirian tidak berfungsi maksimal dalam kondisi tersebut.

Gambar 12. Perbedaan ketinggian lantai halte dengan lantai bus. Sumber: Dokumentasi Puspadi (2014)

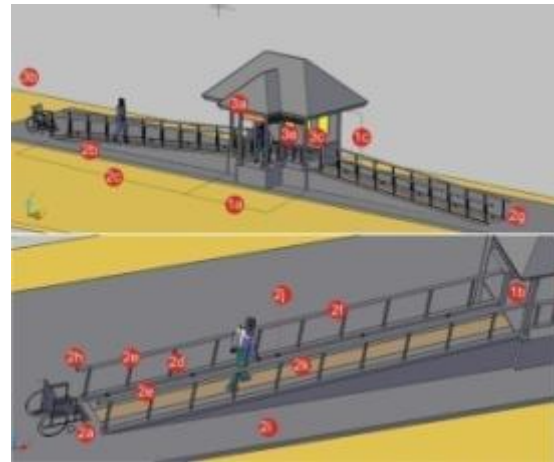
Alternatif 2

Aksesibilitas desain halte ini berupa ramp yang memanjang berbentuk linear tanpa tekukan. Ramp dibuat memanjang bertujuan untuk menjaga kelandaianya di bawah 7<sup>0</sup> dan perbandingan dengan tinggi lantai halte menjadi 1:12. Bordes ada pada bagian awalan ramp, dan ramp dilengkapi *guiding block* pada bagian tengah. Terdapat juga lampu penerangan akses pada bagian *lowcurb*. *Handrail* disediakan pada kedua sisi ramp, dengan tinggi 90 cm disesuaikan dengan perhitungan data persentil. Keseluruhan ukuran disesuaikan hasil perhitungan persentil 95-th dari sample dan peraturan pemerintah tentang halte. Kode-kode dalam lingkaran merah menunjukkan aplikasi pemenuhan kriteria ideal yang harus dipenuhi oleh rancangan halte sesuai dengan susunan pada tabulasi kriteria halte ideal bagi penyandang disabilitas.
