Deteksi Titik Api Terpusat Menggunakan Kamera Dengan Notifikasi Berbasis Sms Gateway Pada Raspberry Pi

Program Studi Teknik Komputer, Fakultas Ilmu Komputer, Universitas Brawijaya
Email: ¹syahrulyoga0@gmail.com, ²f3_utamingrum@ub.ac.id, ³wjaykurnia@ub.ac.id

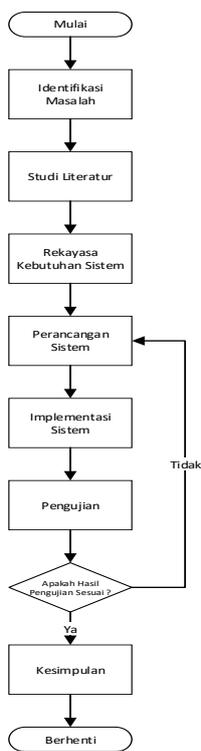
Gambar 1. Diagram Blok Metodologi Penelitian

Pada gambar 1 dapat diketahui tahapan penelitian yang dilakukan pada penelitian ini meliputi identifikasi masalah, studi literatur sebagai pendukung dan dasar teori dalam melakukan implementasi metode, analisis kebutuhan yang menjelaskan kebutuhan dan kemampuan sistem pada sisi *hardware* dan *software*. Pada bagian perancangan sistem akan dibagi menjadi Perancangan perangkat keras dan perancangan perangkat lunak. Perancangan perangkat keras sendiri meliputi perancangan antara *Raspberry Pi 3 Model B* dengan *Camera Logitech C525*, *Buzzer* dan *Modul SIM900A*. Sedangkan perancangan perangkat lunak yaitu untuk pengolahan citra digital mendeteksi titik api ataupun kebakaran. Berikut Gambar 1 merupakan metodologi penelitian.

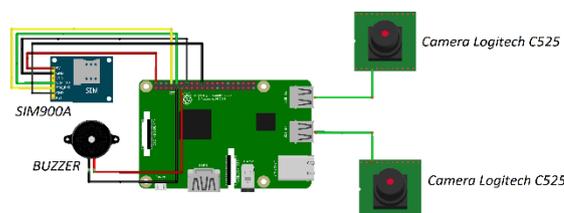
Gambar 4. Skematik Perancangan Perangkat Keras

Skema perancangan yang digunakan untuk membangun sistem yang mendukung *Mini PC* untuk mengolah citra digital sebagai pengambilan keputusan *output* pada sistem deteksi tiitk api. *Mini PC* yang digunakan sebagai pusat pengolahan data dan pengontrol sistem yang lain adalah *Raspberry Pi 3 Model B*. Input yang dibapakai adalah mendeteksi titik api dengan menggunakan *Camera Logitech C525*, sedangkan *output* yang digunakan dengan memanfaatkan *Buzzer* dan *Modul SIM900A* sebagai keluaran dari sistem deteksi titik api. Berikut Gambar 4 merupakan skematik perancangan perangkat keras.

Pada Tabel 1 merupakan Koneksi pin pada yang teintegrasi antara *Raspberry Pi 3 Model B*, *Camera Logitech C525*, *Buzzer*, dan *Modul SIM900A*.

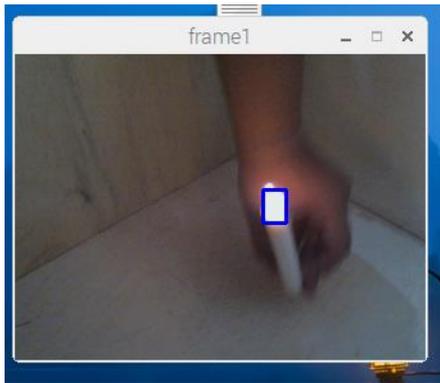
Gambar 6. Hasil Dari Pengolahan Citra Digital.

Hasil akhir dari pengolahan citra digital untuk mendeteksi titik api. Berikut Gambar 6 Merupakan hasil dari pengolahan citra digital pada sistem deteksi titik api terpusat menggunakan kamera dengan notifikasi berbasis sms *gateway* pada raspberry pi

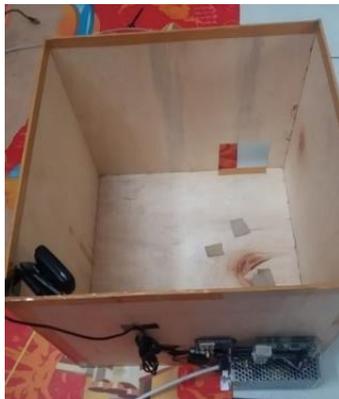
Gambar 7(a) Implementasi Sistem

Implementasi dilakukan sesuai dengan perancangan yang telah dirancang sebelumnya, implementasi pada perangkat keras dapat dilihat pada Pada Gambar 7(a) dan Gambar 7(b) merupakan implementasi sitem deteksi titik api terpusat menggunakan kamera dengan notifikasi sms gateway pada raspberry pi.
