Analisa Kegagalan Platen Tube Superheater PLTU Teluk Sirih

JURNAL POWERPLANT

ANALISA KEGAGALAN PLATEN TUBE SUPERHEATER PLTU TELUK SIRIH

Vendy Antono, ST MT¹⁾, Win Alfalah, ST MT²⁾, Rizky Windani, ST³⁾

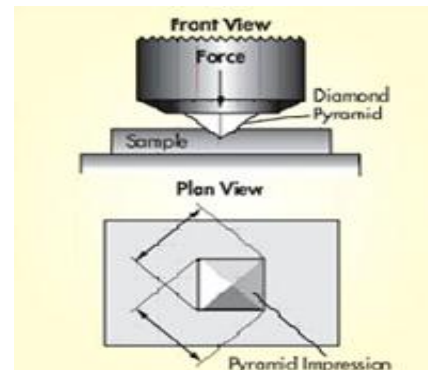
Gambar 2.5. Pengujian Kekerasan Vickers (Wibowo, 2016)

Kekerasan ini diukur dengan menggunakan alat uji Hardness Tester. Dalam pengujian kekerasan Vickers digunakan pyramid intan dengan sudut 136° sebagai penekan. Kekerasan Vickers ditentukan dengan membagi beban dengan luas permukaan bekas penekanan (HVN). Besarnya beban yang digunakan pada pengujian Vickers berkisar antara 1 – 120 Kg. Pengujian ini banyak dilakukan pada proses penelitian karena metode ini dapat memberikan hasil berupa skala kekerasan yang kontinue untuk suatu beban tertentu, dan dapat digunakan pada logam yang sangat lunak sampai dengan bahan yang sangat keras. Jejak injakan dari penetrator yang ditimbulkan relative sangat kecil hingga tidak menimbulkan kerusakan yang berarti dan dapat digunakan untuk pengukuran kekerasan bahan - bahan yang tipis. Sedangkan kerugian penggunaan metode ini adalah kurang sesuai untuk bahan - bahan yang kurang homogen, memerlukan waktu persiapan relative cukup lama dan diperlukan bagian atas dan bawah harus benar - benar sejajar karena jejak injakan kecil.

Pengukuran panjang diagonal jejak injakan telah dilakukan, maka nilai kekerasan Vickers dapat ditentukan.

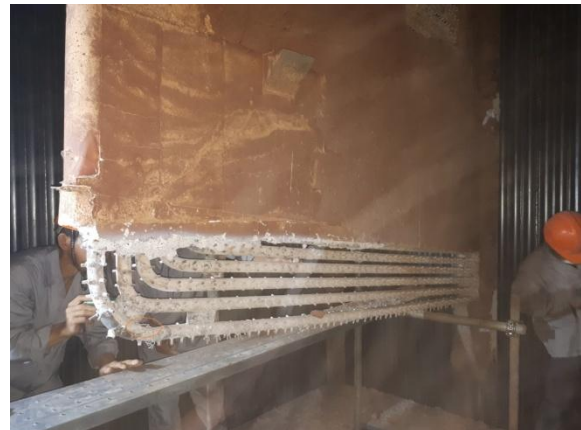
Gambar 4.2. Lokasi kebocoran tube platen superheater

Pada **gambar 4.2.** di atas merupakan letak kerusakan *tube*. Di mana letaknya berada pada bagian *superheater* yang berlokasi di PLTU Teluk Sirih Unit 1 pada bagian *tube* nomor 1 atau yang terlihat pada lingkaran merah di atas.

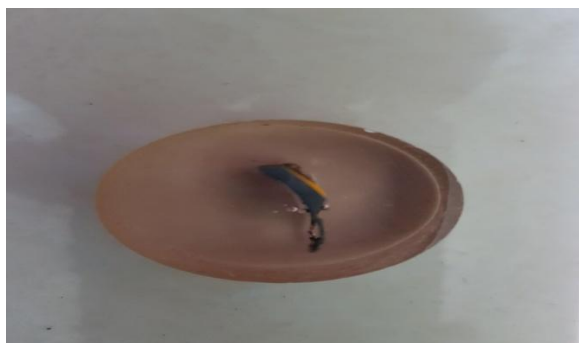
Gambar 4.3. Sampel pengujian *metallography* yang sudah di *Mounting*

Setelah itu, maka sampel siap untuk dilakukan pengujian *metallography*. Dengan hasil sampel berupa mounting seperti gambar berikut:

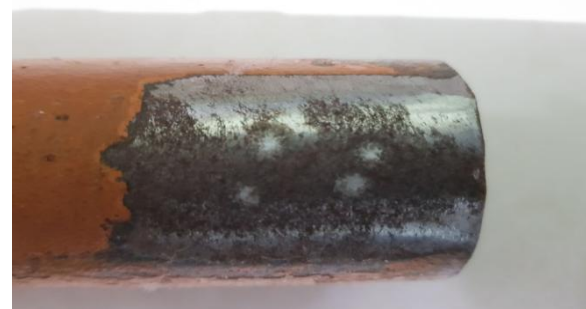
Gambar 4.6. Hasil titik sampel spektrometri pada tube platen superheater baru (Dokumen Pribadi, PT PLN Puslitbang Ketenagalistrikan).

Tabel 4.1. Hasil pengujian spektrometri SA213 T12 pada sampel tube *platen superheater* baru (sumber: PT PLN Puslitbang Ketenagalistrikan, Jakarta)

Unsur	Hasil	Standar
Fe	97.8	
C	0.05	0.05 - 0.15
Si	0.163	0.50 max

Mn	0.376	0.30 - 0.61
Cr	0.973	0.80 - 1.25
Mo	0.44	0.44 - 0.65
Ni	0.026	
Al	<0.0060	
Co	0.0066	
Cu	0.0922	
Nb	<0.0050	
Ti	<0.0010	
V	<0.0050	
W	<0.0500	
Pb	0.0406

Dapat dilihat pada **tabel 4.7** didapatkan standard untuk *tube* baru yakni SA 213 T12 dan dapat dilihat pada **tabel 4.7** bahwa kandungan komposisi kimia yang terdapat pada *tube platen superheater* yang baru (belum dipasang) memiliki kekurangan *molybdenum*. Di mana fungsi dari *molybdenum* sendiri adalah memperkuat lapisan *pearlite* dan meningkatkan kekerasan tanpa mengurangi keuletan pada *tube* tersebut, sehingga, *tube* akan mampu menahan temperature yang tinggi dan tekanan yang besar. Namun, pada **tabel 4.7**, kandungan *molybdenum* berada di bawah batas standard dengan indikasi warna merah, Hal ini tentu akan membuat *tube* tidak akan bertahan lama ditambah dengan tekanan dan temperature tinggi di dalam *superheater*.

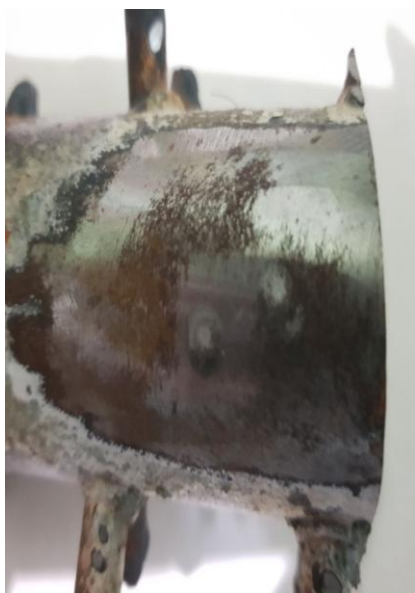
Gambar 4.8. Hasil titik sampel pengujian *spektrometri* pada *tube platen superheater* rusak

Tabel 4.2. Hasil pengujian *spektrometri* SA213 T22 pada sampel *tube platen superheater* rusak (sumber: PT PLN Puslitbang Ketenagalistrikan, Jakarta)

Unsur	Hasil (%)	Standar (%)
Fe	96.1	
C	0.148	0.05 - 0.15
Si	0.423	0.50 max
Mn	0.423	0.30 - 0.60
Cr	2.03	1.90 - 2.60
Mo	0.952	0.87 - 1.13
Ni	<0.0250	
Al	<0.0050	
Co	<0.0050	
Cu	0.0066	
Nb	<0.0050	
Ti	0.0015	
V	0.0073	
W	<.0.0500	
Pb	0.0532

Dapat dilihat pada **tabel 4.2.** didapatkan bahwa spesifikasi dari *tube* ini adalah SA 213 T22 dan didapatkan bahwa pada *tube platen superheater* yang rusak ini memiliki kandungan C atau *karbon* yang kurang tinggi untuk ukuran material yang harus menghadapi uap panas dengan kecepatan cukup tinggi. Meskipun sudah sesuai standar yang ditetapkan, kandungan karbon tampaknya belum cukup baik untuk dipakai pada bagian yang mengalami beban tinggi.

Seharusnya kandungan karbon 1,5 % - 2 % lebih baik untuk dipakai di *tube elbow platen superheater* dalam kasus ini dengan temperature operasi 540 °C karena dapat digunakan di jangkauan tekanan (beban operasi) yang lebih tinggi dengan suhu ekstrim yang dapat mengubah fase baja menjadi fase yang berkekuatan lebih lemah (*ferit*). Tanpa kita harus mengharapkan fase *pearlite* yang dalam jumlah melimpah karena kekuatan baja jadi bergantung pada karbon. Mungkin hal ini menjadi penyebab kegagalan pada *elbow platen superheater* PLTU Teluk Sirih ini. Untuk kajian yang lebih umum, kandungan karbon 1,48 % seperti di tabel 4.2 sudah tepat, berarti ada hal lain yang terjadi misal efek gempa bumi, kerusakan instrumen kontrol (suhu), dsb. yang menjadi penyebab kegagalan *tube platen superheater* ini.

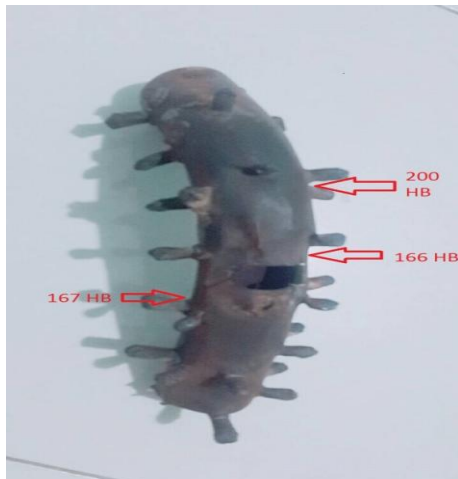
Gambar 4.9. Sampel asli pengujian platten superheater rusak

Dapat dilihat pada gambar 4.9 bahwa titik - titik yang dilakukan pengujian oleh alat pengujian *hardness test*. Titik - titik tersebut dilakukan sebanyak 4 kali pengujian yakni pada daerah jauh pecah sebanyak 2 kali dan pada daerah pecah sebanyak 2 kali.

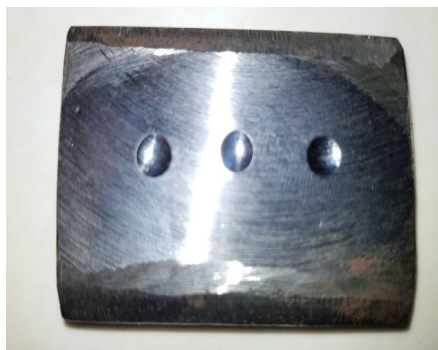
Gambar 4.10. Hasil pengujian *hardness test* dengan metode brinell

Hasil Pengujian <i>Hardness Test</i>		Standard Pengujian
Jauh Pecah	200 HB	Standard Pengujian <i>Tube</i> 200 HB
Pecah	166 HB	
	167 HB	
Dekat Pecah	178 HB

Dapat dilihat pada data yang terdapat pada tabel 4.3 bahwa pada daerah yang jauh dari pecah memiliki nilai tingkat kekerasan yang dirata - ratakan sekitar **200 HB**. Tentu ini masih masuk ke dalam pengujian yang termuat dalam standar pengujian ASTM (*American Standard Testing Material*) yang digunakan pada saat pengujian. Namun, pada daerah pecah, nilai tingkat kekerasan berada di ambang batas minimum pada *standard* yang digunakan yakni **166 HB** pada **titik pertama** dan **167 HB** pada **titik kedua**. Dari hal ini, dapat dipastikan *tube* sudah mengalami penurunan tingkat kekerasan yang sangat parah. Apabila *tube* tidak segera diganti, ini akan menyebabkan imbas buruk pada seluruh komponen lain yang ada di pembangkit mengingat *superheater* adalah salah satu komponen utama pada sebuah pembangkit.
