EVALUASI PENYEBAB KEGAGALAN DAN PERBAIKAN STRUKTUR JEMBATAN RANGKA BAJA DENGAN BENTANG 54 m

EVALUATION OF THE CAUSES OF FAILURE AND REPAIR OF 54 M SPAN TRUSS BRIDGE STRUCTURE

Tri Handayani

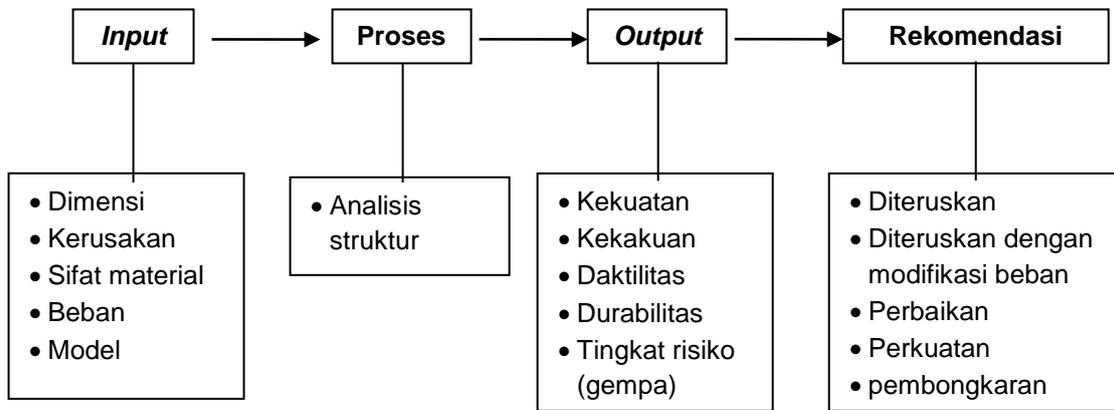
Gambar 1 : Langkah-langkah evaluasi kekuatan dengan cara analitis

Langkah-langkah evaluasi kekuatan struktur eksisting dengan cara analitis secara umum disajikan dalam bagan seperti tertera pada Gambar 1 [3].

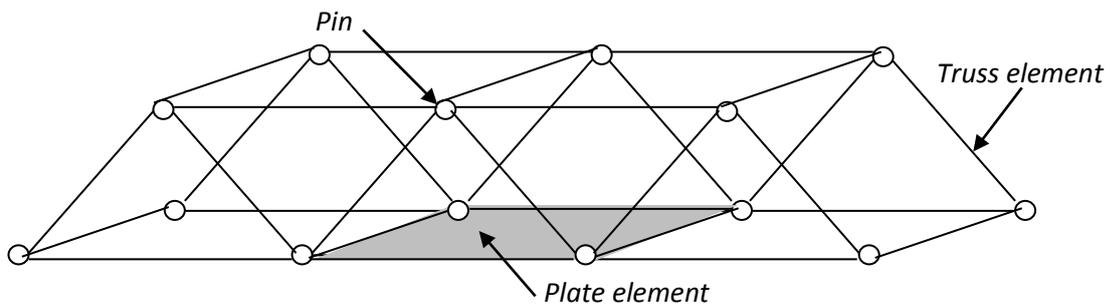
Gambar 2 : Elemen pada pemodelan rangka jembatan baja

Dalam rangka analisis struktur perlu dilakukan penyederhanaan pemodelan struktur jembatan. Dalam pemodelan sering diberlakukan asumsi-asumsi agar permasalahan mudah diselesaikan namun tetap tidak terlalu jauh dengan kondisi sebenarnya di lapangan. Jembatan rangka baja dapat dimodelkan dengan elemen *truss* seperti disajikan pada Gambar 2, dengan asumsi pada titik buhul (*joint*) sebagai hubungan sendi (*pin*). Sistem struktur dapat dimodelkan secara 2 atau 3

dimensional. Pemodelan rangka baja umumnya diasumsikan sebagai *truss element*, sedangkan lantai pada rangka baja diasumsikan sebagai *plate bending element*. Gelagar-gelagar pendukung pelat lantai yaitu *stringer* (arah memanjang) dan *cross beam* (arah melintang) digunakan *beam element (frame element)*. Tumpuan pada rangka baja diasumsikan sebagai sendi-rol. Apabila menggunakan *rubber bearing* maka bisa diasumsikan sendi-rol. Jika ingin lebih detail maka tumpuan dengan *rubber bearing* dapat dihitung sebagai tumpuan *spring* dengan nilai *k* sesuai dengan spesifikasi dari *rubber bearing* tersebut [4].

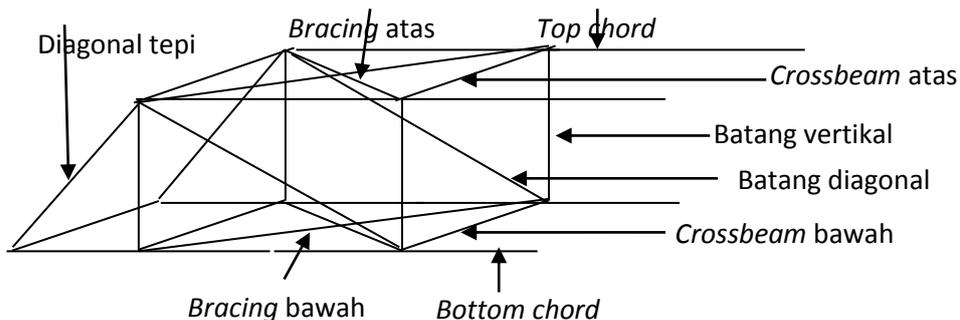
Gambar 5 : Komponen pada rangka jembatan baja

Bahan yang digunakan dalam penelitian ini adalah sebuah jembatan rangka baja yang terdiri dari profil doble siku dengan tiga macam ukuran dan profil kanal seperti tertera pada Tabel 3 dan Gambar 5 [6].

Nama komponen	Jenis profil
Crossbeam atas	2L.150.150.12.12
Crossbeam bawah	2C.150.75.6,5.10
Top chord	2L.150.150.12.12
Bottom chord	2L.150.150.12.12
Batang vertikal	2L.75.75.6.6
Diagonal tepi	2L.150.150.12.12
Batang diagonal	2L.75.75.6.6
Bracing atas	2L.120.120.12.12
Bracing bawah	2L.120.120.12.12
Plat buhul	Pelat 10 mm, 12 mm
Baut	A 325Ø22

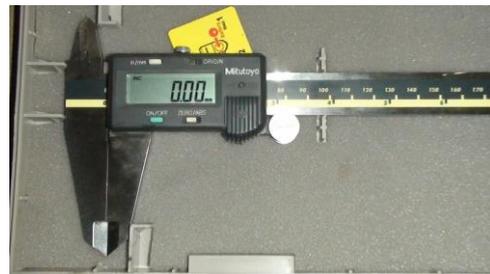
Gambar 3 : Caliper (jangka sorong)

Peralatan yang digunakan dalam penelitian ini ada dua kelompok yaitu peralatan untuk mengukur dimensi dan peralatan untuk mengetahui mutu bahan baja. Peralatan untuk mengukur dimensi terdiri dari meteran dan *caliper* (Gambar 3). Peralatan untuk mengetahui mutu bahan baja adalah *steel hardness tester* seperti disajikan pada Gambar 4.

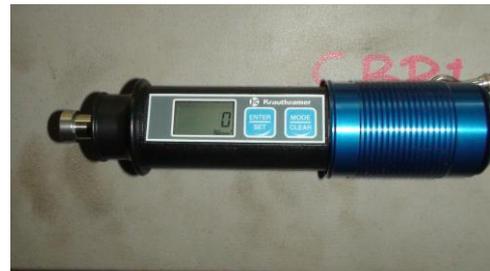
Gambar 4 : Steel hardness tester

Alat uji *hardness* yang digunakan dalam penelitian ini adalah *dynapocket* yang sistem operasinya berdasarkan metode *rebound American Standard for Testing Material (ASTM A 956)*.

Uji *hardness* adalah menentukan besarnya kedalaman yang terjadi akibat tekanan dari penekan yang biasanya berupa intan atau bola baja yang keras terhadap benda uji. Dalamnya kerusakan benda uji ini digunakan untuk menentukan tahanan tariknya [1].

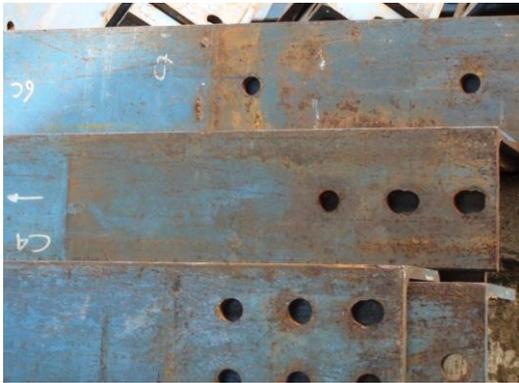
Gambar 6 : Kerusakan lubang baut

Hasil pengukuran dimensi profil siku dan kanal secara umum masih memenuhi toleransi 2 mm. Hasil pengukuran jarak antar baut, jarak tepi minimum dan jarak tepi maksimum baut disajikan pada Tabel 4. Ada lubang baut yang bentuknya bulat memanjang sehingga bagian tepi kurang dari 33 mm (jarak tepi minimum) yang berarti tidak sesuai persyaratan dan rawan terhadap sobek. Hasil pengukuran lubang baut bervariasi dari 23,03 mm sampai 25,45 mm sedangkan batas toleransi lubang baut adalah 2 mm sehingga ada lubang baut yang melebihi batas toleransi yaitu 24 mm.

Kerusakan lubang baut yang menjadi bulat memanjang, bisa terjadi jika pelat sudah mencapai tegangan leleh ataupun fraktur namun berdasarkan perhitungan eksisting jembatan belum ada batang yang leleh ataupun fraktur. Komponen yang rusak disajikan pada Tabel 6 dengan perbandingan kuat perlu dan kuat rencana, dimana suatu komponen dikatakan aman jika perbandingan tersebut lebih kecil atau sama dengan 1.

Berdasarkan Tabel 6 diketahui bahwa semua batang yang rusak dilihat dari segi kekuatannya aman maka kerusakan dimungkinkan pada saat pelaksanaan. Saat pelaksanaan bisa terjadi ketidakpasan lubang baut dari komponen-komponen pembentuk sambungan, baik dari profil sikunya maupun pelat buhulnya. Karena ketidakpasan lubang ini kemudian lubangnya diperbesar sedikit agar baut bisa masuk dan hal ini juga bisa terjadi pada kasus jembatan ini.

- Mengganti baut dengan diameter lebih besar disesuaikan dengan lubang baut yang ada karena mengganti baut lebih ekonomis daripada mengganti batangnya.
- Menambah dua buah pelat sebagai penguat sambungan agar baut tidak bergeser (Gambar 9).
- Melakukan pengencangan baut menggunakan alat penunjuk gaya tarik dan dikencangkan sesuai prosedur yang benar serta digunakan ring baut yang lebar untuk baut yang lubangnya bulat memanjang.

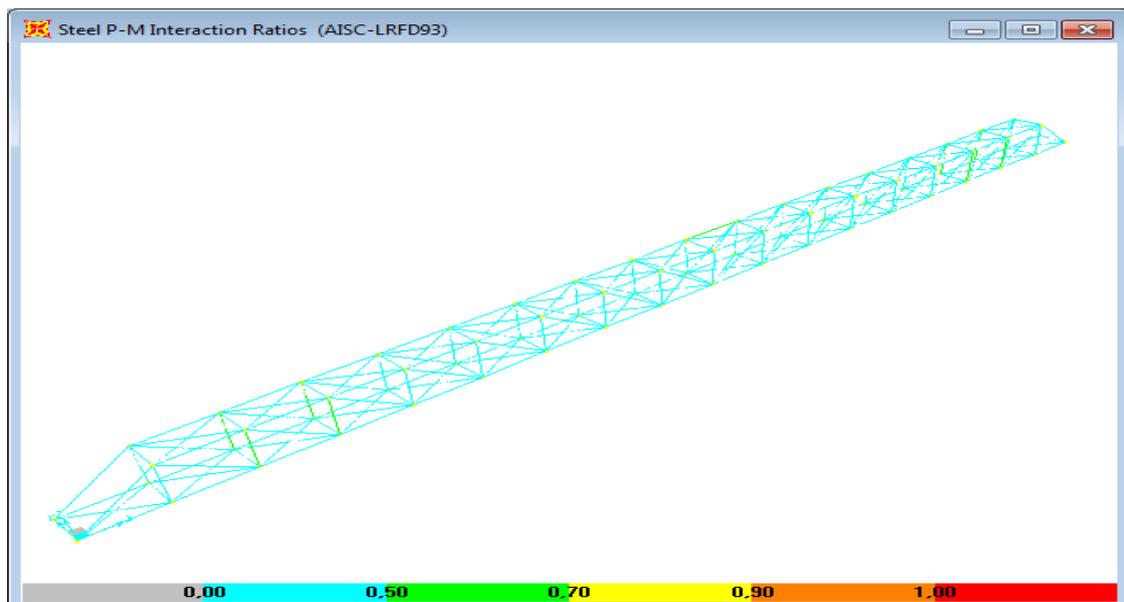
Gambar 8 : *Stress capacity ratio* eksisting jembatan

Perhitungan eksisting jembatan meliputi perhitungan kekuatan tiap batang dan kekuatan sambungan. Hasil perhitungannya adalah semua batang penyusun rangka jembatan memenuhi syarat kekuatan (Gambar 8) dan begitu pula dengan sambungan di semua *joint*. Syarat kekakuan juga terpenuhi oleh jembatan dimana lendutan yang terjadi 14,5 cm masih lebih kecil dari syarat lendutan maksimum yaitu 15,0 cm. Jadi bisa dikatakan bahwa struktur eksisting jembatan memenuhi persyaratan atau aman.
