ANALISA KERUSAKAN DAN MERANCANG TAMBAHAN KONSTRUKSI PENGUAT UNTUK PENINGKATAN KEKUATAN BATANG LINTANG DENGAN *TRIAL AND ERROR* MENGGUNAKAN METODA ELEMEN HINGGA *DAMAGE ANALYSIS AND DESIGN OF ADDITIONAL CROSS BEAM REINFORCEMENT USING FE METHOD*

The paper focuses on structural damage of cross beam arms for brake rod in the car of train. Analysis of cross beam was based on the design and actual conditions of the car application. Investigation the cross beam damage was done by finite element analysis. Based on the finite element analysis results, it is known that damage mechanism and design fault were caused by yield stress of cross beam that exceeded the material yield strength. Further, a design improvement of cross beam was done by additional structure that can reduce the stress into safe limits.

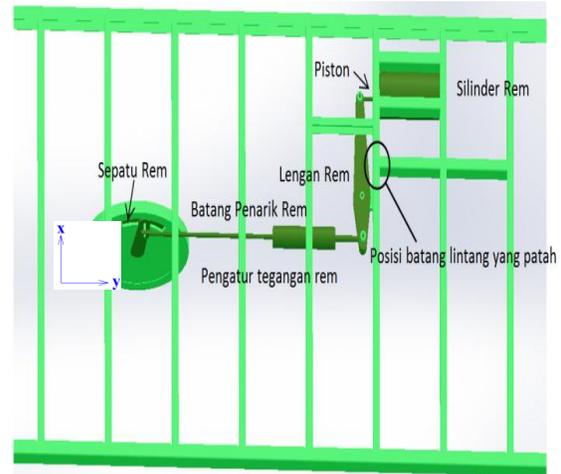
satu posisi pengereman dibagian belakang dan satu dibagian depan. Beberapa komponen penting pengereman antara lain lengan rem yang berfungsi sebagai engkol untuk menarik tali rem dan kanvas, lengan rem tertumpu pada batang lintang yang merupakan komponen bogi kereta. Ilustrasi sistem pengereman kereta ditunjukkan pada Gambar 1⁽³⁾.

Gambar 1 : Komponen sistem pengereman dan posisi batang lintang yang patah pada *car body*

Kerja sistem pengereman kereta tampak seperti pada Gambar 1, pada saat masinis menekan rem, maka hal ini akan memberi sinyal kepada silinder rem untuk menggerakkan piston keluar, piston yang keluar akan memutar lengan rem, perputaran lengan rem menyebabkan penarik batang rem tertarik kebelakang, sehingga sepatu rem menyentuh roda kereta untuk pengereman. Pada saat sepatu rem menyentuh roda kereta, akan terjadi gaya tarik yang besar akibat perputaran roda, gaya tarik ini dilawan oleh piston melalui mekanisme lengan rem. Tarik tekan oleh penarik batang rem dan piston pada lengan rem menyebabkan gaya lateral pada batang lintang tumpuan lengan rem. Dari hasil pengamatan, ditemukan kegagalan batang lintang terjadi pada posisi tumpuan dimana batang lintang menerima gaya dari lengan rem⁽³⁾.

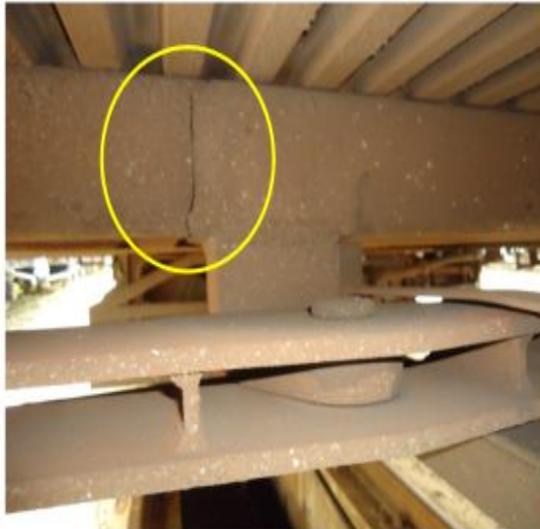
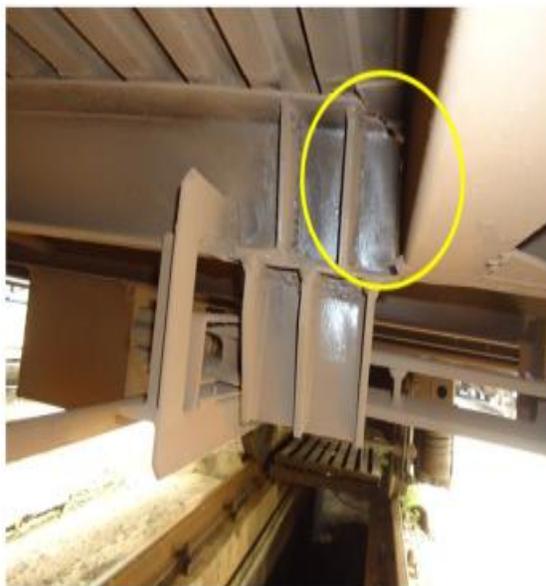
Batang lintang yang berfungsi sebagai dudukan lengan rem pada kereta mengalami patah, padahal usia operasional kereta belum lebih dari satu tahun. Posisi batang lintang yang mengalami patah tepat pada sambungan dengan komponen batang lintang lain yang disambung dengan las, dengan patahnya batang lintang maka proses pengereman kereta akan gagal, dengan demikian dicari bagaimana upaya pencegahan kerusakan batang lintang pada kereta yang telah diproduksi, dan perbaikan batang lintang untuk produksi kereta selanjutnya.

Foto struktur batang lintang yang patah ditunjukkan pada Gambar 2 ⁽³⁾. Batang lintang patah didekat sambungan penguat, dimana sambungan dibuat dengan proses las.

Gambar 2 : Foto Kerusakan batang lintang tampak dari depan (a), dan tampak kerusakan dari belakang (b)

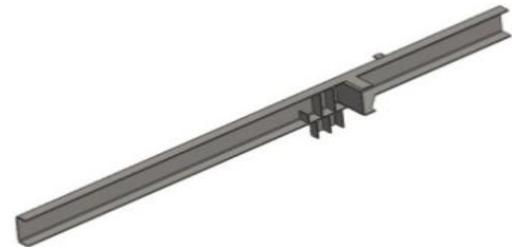
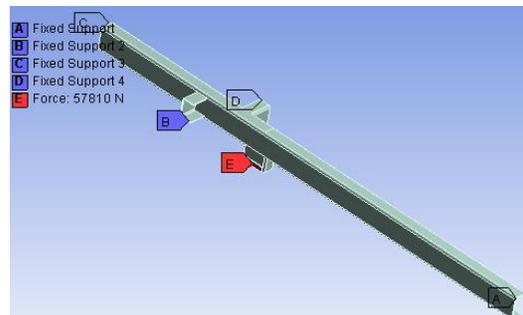
Batang lintang dibuat dengan proses bending (*cold-formed*) dari bahan dasar plat baja SS 400⁽³⁾. Untuk desain analisa FEM, berdasarkan struktur batang lintang pada *car body*, maka dibuat model seperti Gambar 4.

Gambar 4 : Pemodelan batang lintang untuk analisa elemen hingga, pemodelan struktur batang lintang (a), dan penempatan konstrain dan beban pada batang lintang (b).

Besar beban pada batang lintang untuk mewakili kondisi saat pengereman sebesar 57,81 kN ⁽⁶⁾, penentuan besar beban dihitung dengan menggunakan data-data pada kondisi tertentu.

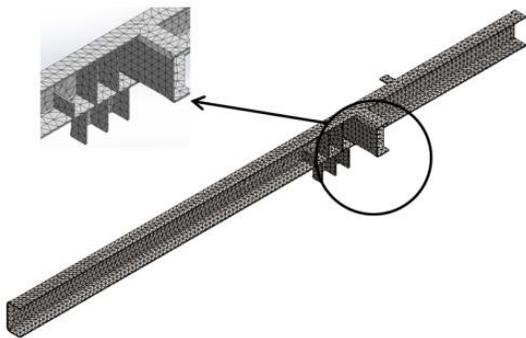
Tipe elemen yang dipilih untuk analisa ini adalah hexahedral, pembuatan elemen untuk batang lintang dibuat dengan ukuran yang sama untuk setiap bagian. Ilustrasi pembuatan elemen pada batang lintang ditunjukkan pada Gambar 5.

Gambar 5 : Tipe elemen yang digunakan untuk pemodelan elemen hingga

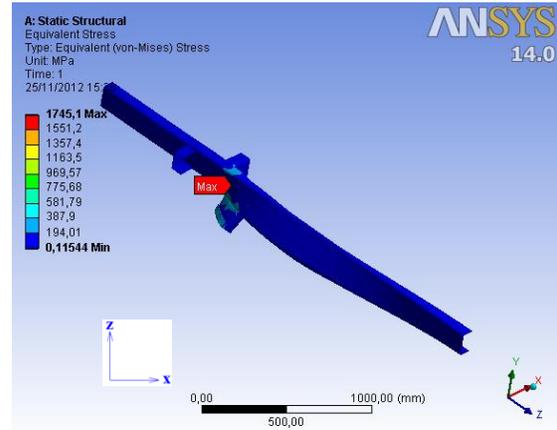
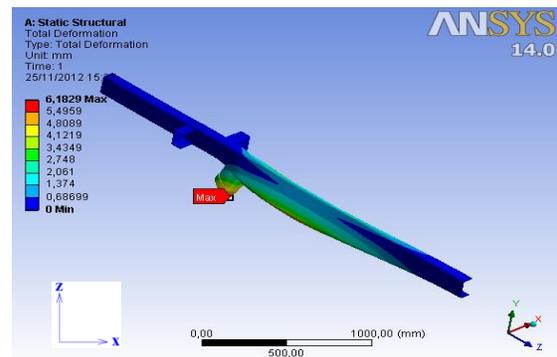
Hasil analisa elemen hingga menunjukkan bahwa tegangan terbesar berada dekat dengan sambungan, pada titik siku bagian bawah. Daerah yang mendapat tegangan terbesar dan defleksi yang terjadi pada beam ditunjukkan pada Gambar 6.

Gambar 6 : Hasil analisa model dengan elemen hingga, stress yang terjadi (a), dan deformasi yang terjadi pada batang lintang (b)

Dari hasil analisa dengan elemen hingga pada Gambar 6, tegangan yang terjadi melampaui nilai *ultimate tensile strength* material batang lintang, sehingga batang lintang secara desain tidak mampu menahan beban lateral 57,81 kN dari lengan rem saat terjadi pengereman. Kondisi inilah yang menyebabkan batang lintang rusak.

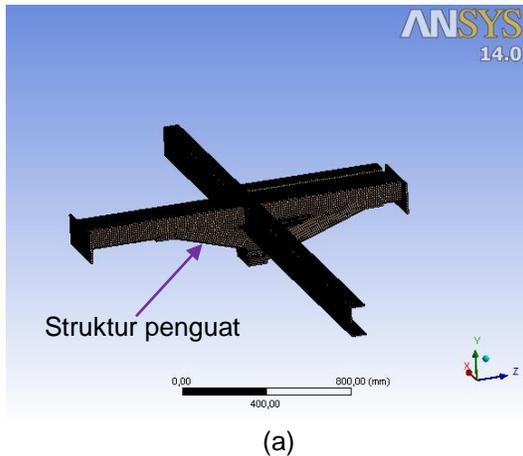
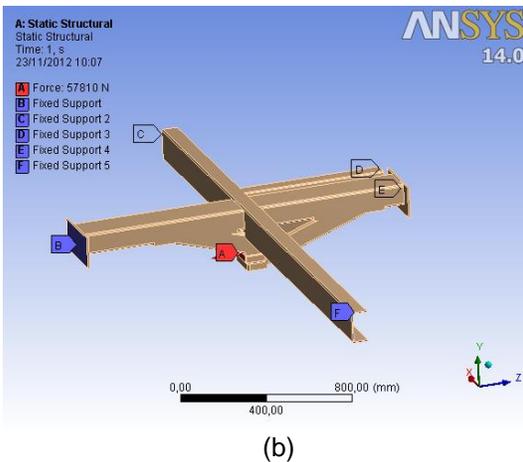
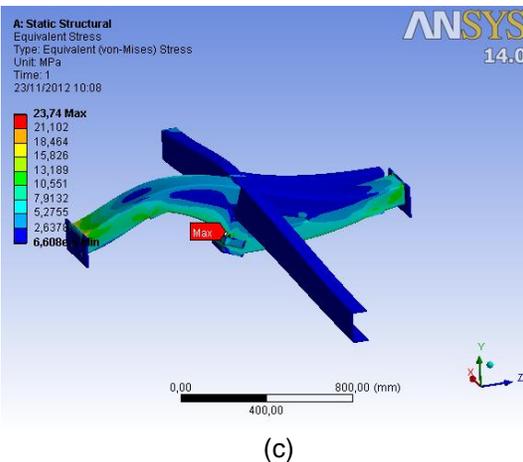
Dengan menggunakan *trial and error* menggunakan software metode elemen hingga dibuat struktur tambahan supaya batang lintang mampu menahan beban tanpa melampaui nilai *yield material*. Hasil pemodelan elemen hingga ditunjukkan pada Gambar 7.

Gambar 7 : Hasil *Trial and Error* dengan menggunakan elemen hingga, pembuatan elemen pada model penambahan struktur batang lintang (a), posisi konstrain (b), dan tegangan yang terjadi pada batang lintang setelah penambahan struktur baru (c).

Penambahan struktur pada batang lintang seperti pada Gambar 7 dapat menurunkan tegangan yang terjadi dibawah *yield stress* material batang lintang, yaitu dari 1.745,1 MPa menjadi 23,74 MPa.
