## Pemrograman Sistem Kontrol Untuk Mendeteksi Gangguan Dan Mengoreksi Format Tampilan Video Wall Secara Otomatis

**ABSTRACT:** Video wall is a system that some media displays combined as close as possible in a matrix (column and row) to make a bigger display. Sometimes the display does not show perfectly due to of power supply issue in one of the monitors. The purpose of this design is to program a control system that not only can operate the video wall but also can detect power supply issue and reformat the display area template automatically. This programming uses Netlinx studio software and TPdesign4. The hardware is AMX Netlinx Integrated Controller NI3100, Modero View Point MVP-9000i, Kramer Matrix Swticher VS-66HDCP and Monitor LG 47WV50. Subprogram which added is "Deteksi Gangguan" Subprogram, "Koreksi Format Tampilan" Subprogram and "Notifikasi SMS" Subprogram. The operating process of these programs are the master controller sends ASCII code to each monitor then the monitor gives a feedback which indicates the power supply status. If power supply detected as an issue then "Koreksi Format Tampilan" subprogram will be executed and the "Notifikasi SMS" will also be executed

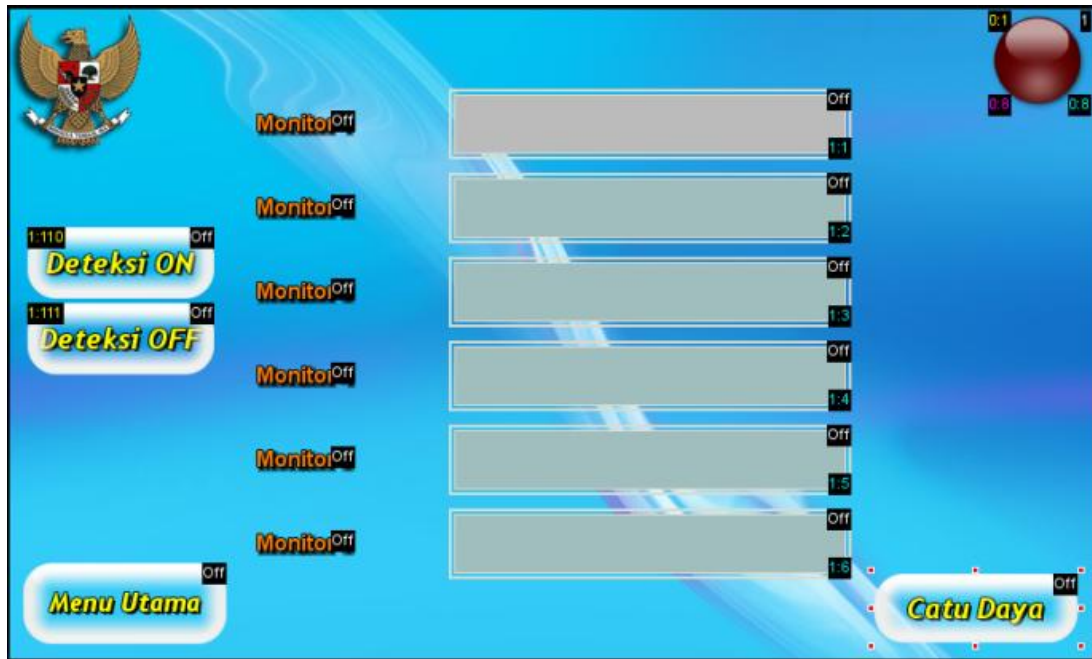
*Software* untuk mendesain GUI *touch panel* menggunakan *TPDesign4* Versi 3.3.0 Build 672. *TPDesign4* (*Touch Panel Design*) adalah perangkat lunak yang digunakan dalam perancangan GUI untuk *touchpanel* AMX Generasi 4 (G4). Perangkat lunak ini mempunyai semua fungsi yang dibutuhkan untuk mendefinisikan GUI agar dapat berkomunikasi dengan pengendali induk. Untuk menjalankan fungsi tersebut tersedia *workspace* yang terdiri dari *pages* dan *popup pages*. *Pages* merupakan halaman utama dari GUI, *popup pages* merupakan halaman pendukung halaman utama. Di dalam *pages* dan *popup pages* terdapat *button* yang ditandai dengan *channel code* untuk menjalankan fungsi yang telah ditentukan. Selain itu, terdapat *message box* yang ditandai dengan *address code* untuk menampilkan *text* yang dikirim oleh pengendali induk.

■ Gambar 5. Tampilan Utama GUI

Realisasi rancangan program terdiri dari langkah penyesuaian dalam penyusunan GUI *touchpanel*, penyusunan subprogram khusus untuk deteksi gangguan dan subprogram khusus untuk koreksi atau penyesuaian format tampilan. Realisasi GUI dari *touchpanel* ini dilakukan dengan menggunakan perangkat lunak TP4 Design. Gambar 5 merupakan tampilan utama GUI untuk pengaktifan program. Pemrograman pengendali induk dilakukan dengan menggunakan perangkat lunak *Netlinx Studio*. Pemrograman ini terdiri dari 3 subprogram yaitu subprogram deteksi gangguan, subprogram koreksi format tampilan dan subprogram notifikasi SMS. Cara kerja subprogram deteksi gangguan adalah secara berkala akan mengirimkan *string* berupa kode ASCII ke setiap monitor. Setelah mengirimkan kode tersebut, monitor akan segera memberi kode umpan balik berupa keadaan dari catu daya monitor tersebut. Gambar 6 menunjukkan diagram alir Subprogram Deteksi Gangguan.

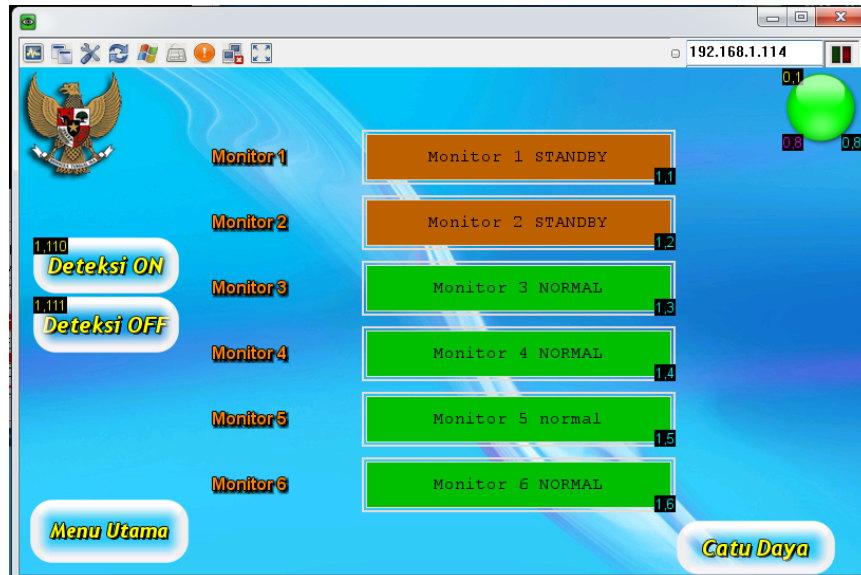
dengan mengaktifkan subprogram deteksi dan melihat data yang dikirim dan diterima pengendali induk dengan bantuan perangkat lunak *Realterm*, *Debugging Netlinx Studio*, *VNC Viewer*. Hasil pengujian dapat dilihat dalam gambar 9 sampai 11. Berdasarkan hasil pengujian subprogram deteksi gangguan ini telah diperoleh hasil verifikasi fungsi operasional dari subprogram deteksi gangguan yang sesuai dengan rancang bangun yang telah ditentukan.

■ Gambar 11. Hasil Pengujian Subprogram Deteksi – 4
