**EVALUASI STANDAR KUALITAS HIGIENE DAN SANITASI DI INSTALASI BEDAH
SENTRAL RUMAH SAKIT UMUM DAERAH (RSUD) WATES**

EVALUATION OF HYGIENE AND SANITATION QUALITY STANDARDS IN THE CENTRAL SURGICAL INSTALLATION OF WATES REGIONAL PUBLIC HOSPITAL**ABSTRACT**

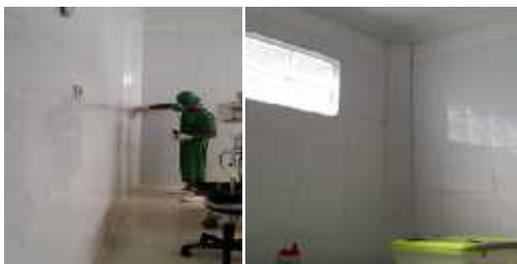
Gambar 1: Desain Dinding

1. Dinding yang berada di 5 ruang operasi terbuat dari bahan keramik, dimana masih ada nat sehingga proses pembersihannya sulit karena harus menjaukau semua celah antara keramik, berwarna putih cerah dan bersifat non porosif serta tidak berjamur, pertemuan antara dinding dengan dinding belum melengkung.

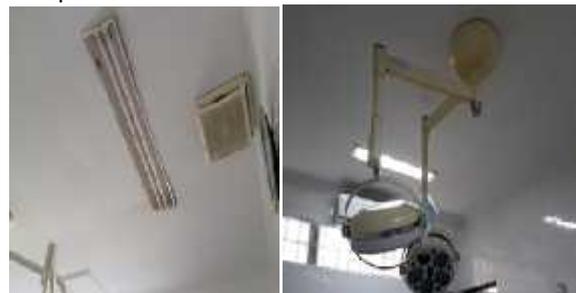
Gambar 2: Desain Langit-langit, Lampu Bedah

2. Langit-langit/plafon yang berada di 5 ruang operasi terbuat dari bahan gypsum dipasang dengan ketinggian 2,4 meter dari lantai, dicat

dengan warna putih cerah dan tidak menyilaukan mata. Lampu penerangan ruangan dipasang di langit-langit begitupun lampu operasi.

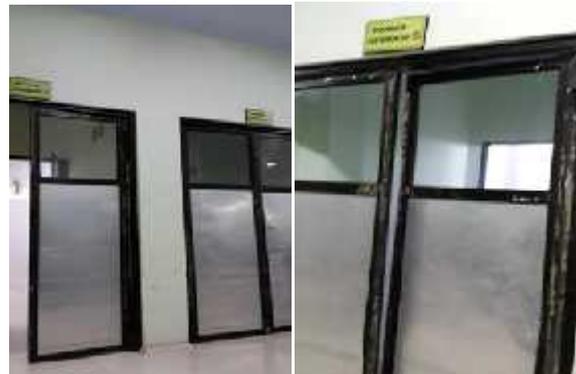
Gambar 3: Desain pintu ruang OK

3. Semua pintu di 5 ruang operasi yang ada di IBS menggunakan pintu swing dapat membuka kearah dalam dan keluar, dengan konstruksi kusennya terbuat dari aluminium, daun pintunya terbuat dari bahan panil aluminium dengan engsel putar dan dilengkapi kaca jendela pengintai. Lebar pintu 1,00 m, membuka dan menutup pintu masih manual dengan menggunakan tangan atau siku. Dimana pintu jarang tertutup rapat karena kondisi pintu sudah banyak yang rusak dan berlubang.

secara keseluruhan seperti : Desain fisik ruang operasi dimana lebar pintu hanya 1 meter yang seharusnya 1,2-1,5 m dan pintu terbuat dari bahan aluminium yang kondisi fisiknya sudah banyak yang rusak, sehingga tekanan positif dalam ruang operasi sulit untuk dipertahankan. Sebagaimana penelitian tentang prosedur hygiene di ruang bedah sentral di Jerman merekomendasikan penggunaan *automatic door closer* pada ruang operasi⁸.

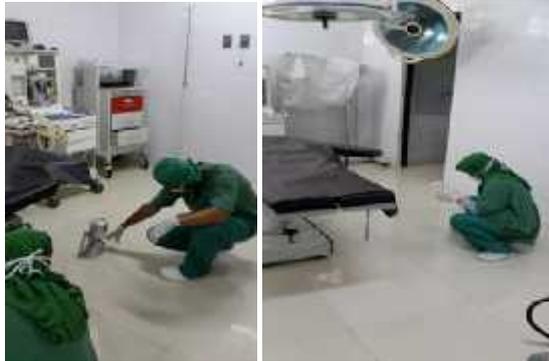
Gambar 4: Desain Lantai

4. Lantai yang ada di 5 ruang operasi terbuat dari bahan keramik dan masih ada nat. Berwarna putih cerah dan tidak menyilaukan. Penutup lantai tidak menggunakan vinyl.

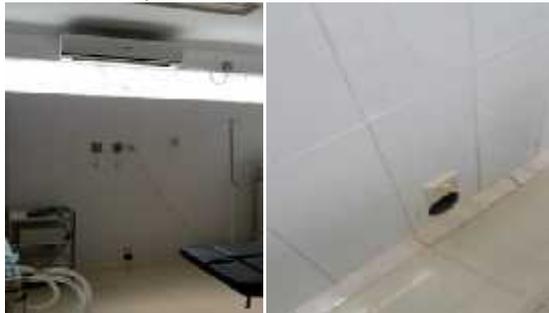
Gambar 5: Ventilasi AC dan lubang Exhaust

5. Ventilasi di ruang operasi menggunakan AC yang berfungsi dengan baik, namun tidak dilengkapi dengan filter Hepa, dan terdapat lubang exhaust yang letak ketinggiannya 75 mm diatas lantai dan berada tepat di bawah AC.

Ukuran luas ruang operasi juga belum memenuhi syarat yaitu 5 x 4 x 2,4 m, seharusnya ruang operasi umum minimal 7 x 6 x 3 m. Begitu juga dengan ruang induksi hanya mempunyai ukuran 1,90 x 1,75 x 2,4 m, seharusnya 5 x 3 x 3 m, sehingga ruang ini tidak berfungsi sesuai dengan peruntukannya. Letak exhaust juga tidak sesuai, seharusnya ditempatkan berseberangan dengan letak AC⁹.

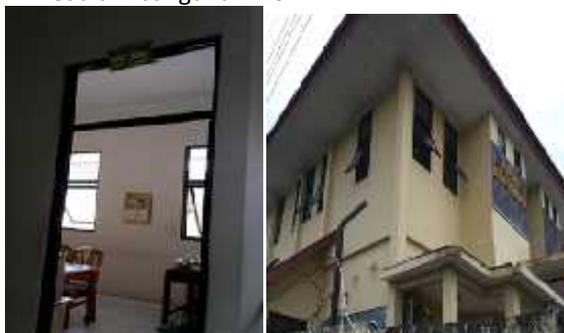
Gambar 6: Ruang makan & Jendela di Lantai 2

6. Penerangan alam dan ventilasi berupa jendela yang berada di lantai 2 seperti di ruang ganti pria dan wanita, ruang istirahat dokter, ruang makan dan ruang musolah semua menggunakan jendela terbuka, sehingga memungkinkan serangga atau debu yang mengandung kuman pathogen masuk kedalam bangunan IBS

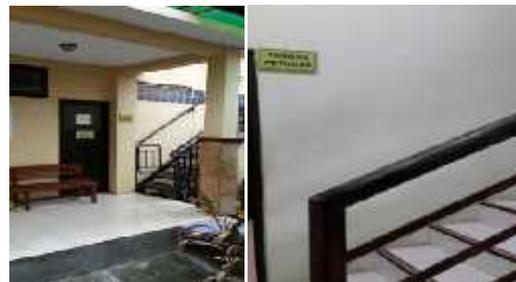
Gambar 7: Tangga petugas menuju ruang ganti turun melewati ruang pendaftaran

7. Dari hasil observasi tidak ada pembatasan petugas masuk ke ruang operasi juga tidak ada pembatasan lalu lintas untuk petugas, karena

pintu selalu dalam keadaan terbuka. Terdapat pintu khusus petugas untuk masuk ke IBS yang berada disebelah barat bangunan, yaitu tangga yang menuju lantai 2 dimana terdapat ruang ganti pakaian, namun tidak banyak digunakan oleh petugas, mungkin karena letaknya sulit dijangkau sehingga petugas lebih sering masuk melalui pintu masuk penerimaan pasien, karena mudah dijangkau dan demi efisiensi waktu. Ruang ganti pakaian di dalamnya juga tidak dilengkapi dengan wastafel dan toilet. Petugas keluar dari ruang ganti dengan menggunakan pakaian kerja, masker, penutup kepala dan sandal khusus untuk ruang operasi dan masuk ke ruang steril (resiko tinggi) sudah memakai APD, namun untuk menuju ke ruang steril harus melewati ruang tingkat resiko rendah dulu yaitu ruang pendaftaran di lantai dasar.

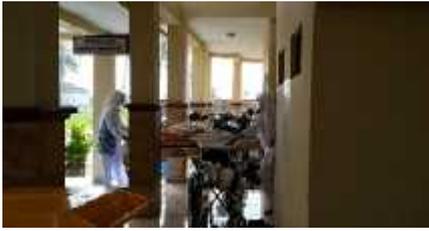
Gambar 8 : Pintu masuk pasien

8. Sirkulasi Pasien : Pasien dari ruang perawatan sudah dilakukan pembersihan dan pencukuran rambut kemudian didorong dengan brankar menuju ke ruang penerimaan pasien melalui pintu depan (pintu utama IBS), keluarga pasien hanya boleh menunggu di ruang tunggu yang berada di luar bangunan. Di ruang persiapan tekanan darah pasien diperiksa, dicatat, dan diberi tahu tindakan operasi yang dilakukan. Di ruang operasi pakaian pasien diganti dengan pakaian khusus dan di ruang operasi ini dilakukan pembiusan. Setelah proses operasi selesai pasien keluar dari ruang operasi melalui pintu yang sama pada saat masuk. Lalu menuju keruang pemulihan (pulih sadar). Pasca operasi (setelah sadar) ada petugas yang menjemput pasien di ruang penjemputan yang menyatu dengan ruang pemulihan hanya diberi sekat dengan tirai gorden saja.

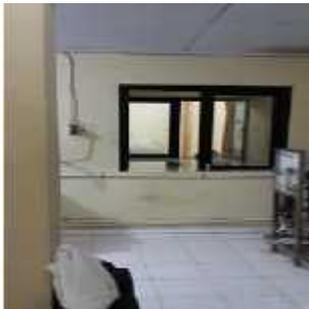
Gambar 10 : Jendela yang menghubungkan CSSD dengan ruang pemulihan

Ada ruang tempat penyimpanan alat-alat steril. Instrumen/linen yang sudah disterilkan di CSSD, distribusikan ke ruang operasi melalui lubang jendela yang ada yang di ruang pemulihan, kemudian disimpan di gudang steril dengan menggunakan kain steril dan hanya boleh dibuka di dalam ruang operasi.

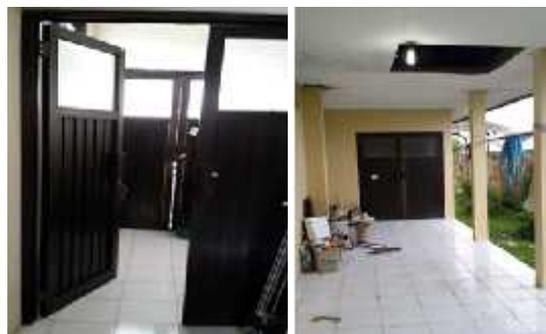
Gambar 13 : Jalu utilisasi kotor tidak difungsikan

Tidak terdapat lubang/jendela di dalam ruang operasi untuk mengeluarkan alat/instrumen/linen kotor, setelah dipakai alat/instrumen/linen kotor kadang disimpan di ruang induksi, selanjutnya dikirim melalui jalur steril yaitu melalui ruang pemulihan lalu disimpan ditempat utilitas kotor. Instrumen kotor dibersihkan terlebih dahulu di tempat cuci instrumen. Kemudian selanjutnya dikirim ke unit CSSD untuk dilakukan sterilisasi begitu juga dengan linen kotor dikirim ke laundry melalui jalur steril. Jalur yang dilewati untuk pengiriman biasanya melalui pintu masuk pasien. Karena ruang antara sebagai jalur barang kotor tidak dimanfaatkan dengan baik.

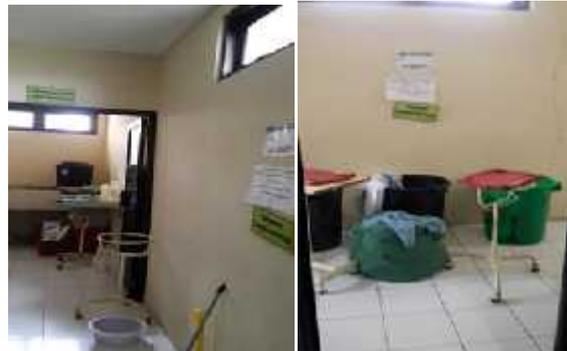
Gambar 15: Tempat cuci instrument & Tempat linen kotor

yang belum memenuhi syarat, ini disebabkan karena tidak adanya sarana dan fasilitas ruangan yang mendukung, seperti ruang cuci instrumen steril, tidak dilengkapinya dengan *water seal* (leher angka) dan di ruang utilisasi kotor tidak dilengkapi dengan *spool hoek*. Seperti dapat dilihat pada gambar 15 :

Ruang tempat cuci instrumen ini letaknya juga berdekatan dengan ruang OK 5 yaitu ruang infeksius, dikatakan ruang infeksius karena di ruang operasi ini dilakukan pembedahan abses dan kasus TBC. Dari tata letak ruang ini sudah tidak memenuhi syarat dari Depkes. Sistem zonasi pada bangunan ruang operasi rumah sakit bertujuan untuk meminimalisir risiko penyebaran infeksi (*infection control*) oleh mikroorganisme dari lingkungan (area kotor) sampai pada kompleks ruang operasi (area steril). Menurut Penelitian, risiko infeksi luka operasi karena bakteri di udara adalah kaitannya dengan konsep desain dan tata letak dalam ruang, tekanan udara positif dan sistem ventilasi¹⁵.

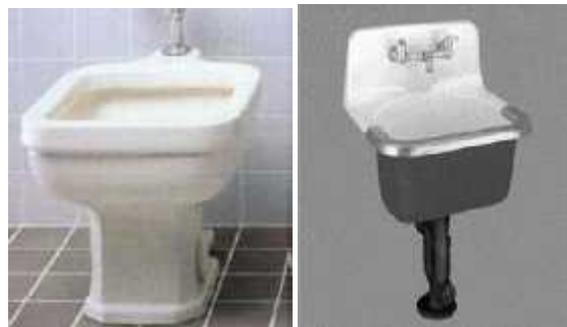
Gambar 16 : Slop sink Gambar 17 : Service sink

Sedangkan menurut Depkes fasilitas untuk membuang kotoran bekas pelayanan pasien khususnya berupa cairan yaitu *Spoolhoek* yang terdiri dari *sloop sink* dan *service sink* seperti pada gambar 16 & 17 :
