Jurnal Rekayasa Material, Manufaktur dan Energi<http://jurnal.umsu.ac.id/index.php/RMME>**Identifikasi Kerusakan Shaft Roda Gigi Pompa Oli Diesel Engine Dengan Menggunakan Metode Fault Tree Analysis**Wilarso^{1*}, Wisnu Pracoyo^{2**}^{1,2}Program Studi Teknik Mesin, Sekolah Tinggi Teknologi Muhammadiyah Cileungsi

A damage to the oil pump drive shaft on one of the generator sets PT.X. Failure begins with an indication of a decrease in oil pressure where the oil pressure indicator points to the number 0 (zero). Based on the electronic control module (ECM) download data, it was noted that the unit had experienced 4 times low oil pressure warning and 4 times low oil pressure shutdown. During visual checking, the crankshaft suddenly stops spinning (jammed). To identify the initial damage associated with low oil pressure and the crankshaft stops rotating (crankshaft jammed), an oil pump component is dismantled. In a visual inspection found broken oil pump drive gear. In identifying oil pump failure and analysis using the Fault Tree Analysis method. Based on the FTA the oil pump failure is caused by 4 (four) factors including, 1. Oil quality, 2. Contamination control, 3. Material quality

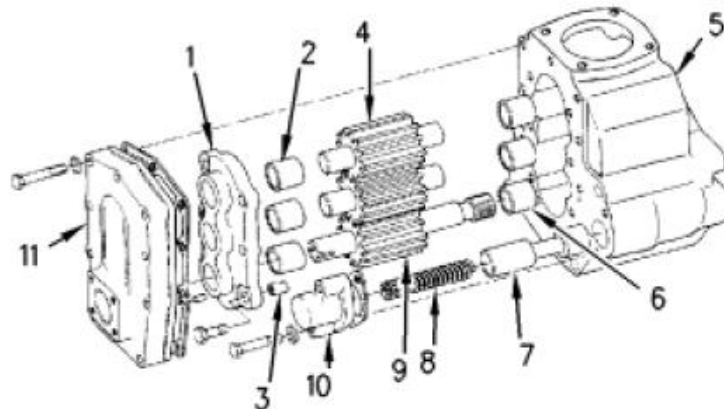
Kinerja diesel engine terdapat 4 (empat) sistem diantaranya: sistem pelumasan, sistem pendingin, sistem bahan bakar, sistem air intake dan exhaust, dari ke empat sistem tersebut mempunyai dampak yang signifikan seperti sistem pelumasan. Pompa oli ditempatkan pada sisi kanan engine, penggerak pompa oli terkoneksi dengan pompa air. Pada gambar 2 menunjukkan bagian-bagian komponen pompa pada saat pemasangan.

Gambar 2. Bagian-Bagian oil pump

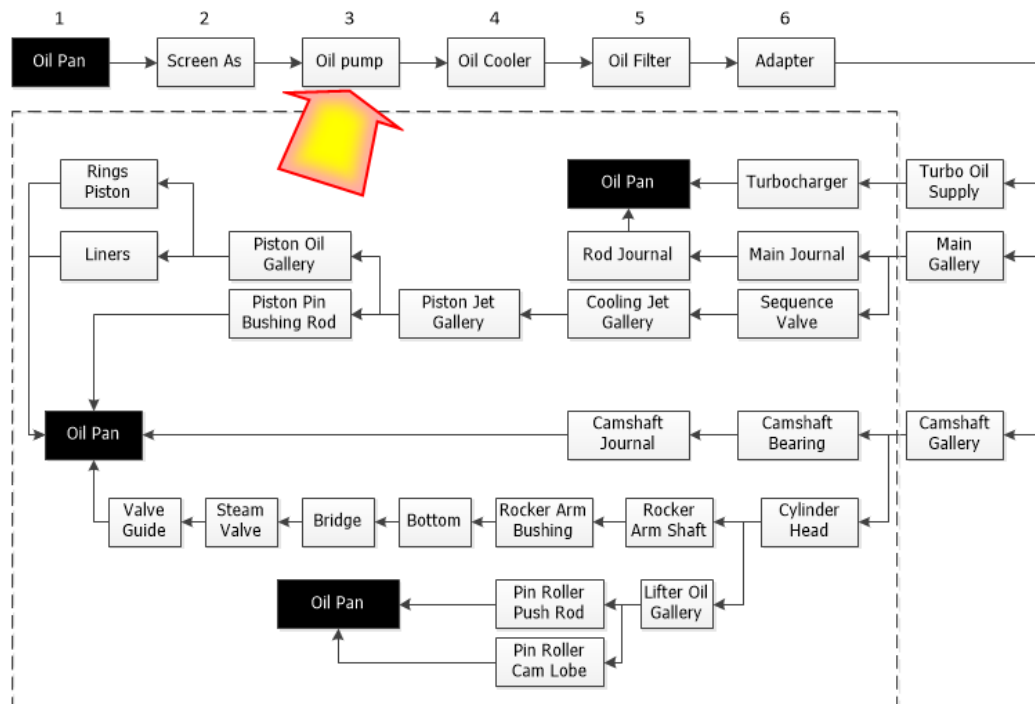
Aliran sistem pelumasan yang ada didalam engine sesuai dengan diagram, dimana posisi kerusakan pada pompa oli.

Gambar 3. Alir oli pelumas
